Noregs
vassdrags- og
energidirektorat

Vår dato: 28.11.2018
Vår ref.: 201833263-5
Arkiv: 411
Dykkar dato: 19.10.2018
Dykkar ref.: Linn Hagen

Prestelva – Oppsummering synfaring 23.11.2018 – Fråsegn i høve bygging av barnehage - Lindås kommune

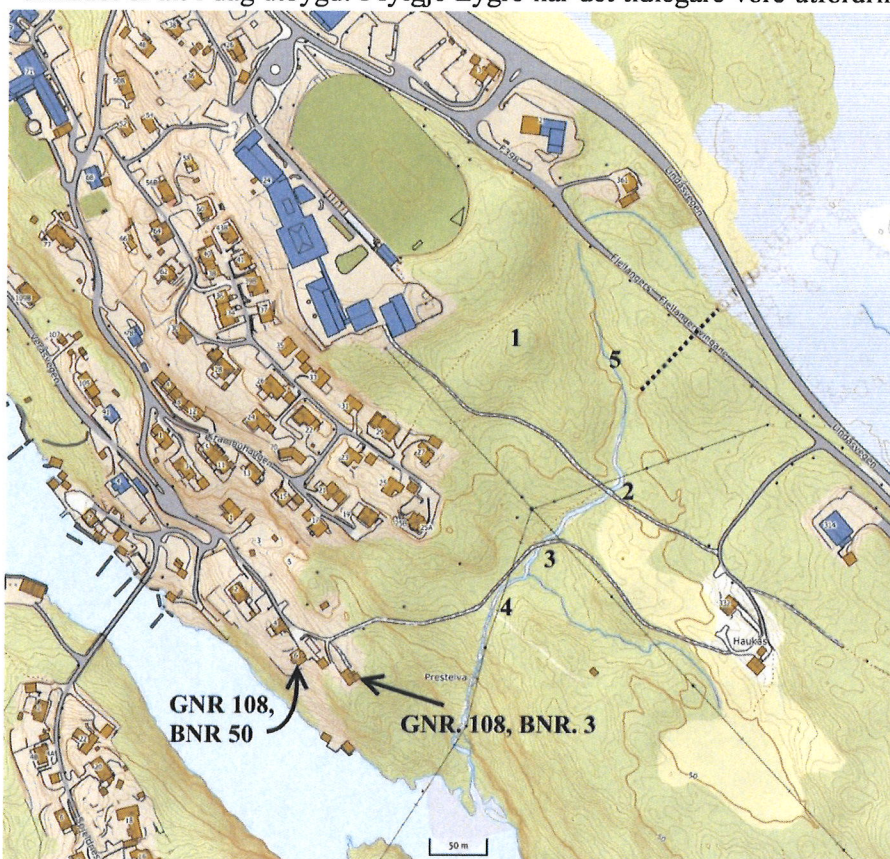
Nedstrams den planlagde barnehagen er det tre bruer over Prestelva. Det er den nedste av desse bruene som skapar utfordringar for Lygre (pkt. 4 i fig. 1).

Fig. 1. Oversyn over situasjonen – nummer 1 er ca plassering barnehage, nr. 2-4 til bruer medan nr. 5 er ei ureiningspunkt. Den stipla lina frå myra og under vegen er der Presteelva er lagt i tunnel i samband med dyrkingsprosjekt på 60-talet. Kartkjelde: www.norgeskart.no

Det er som nemnt fyrst og fremst brua i pkt. 4 i fig 1. som gjev utfordrande flaumsituasjoner – sjå fig. 2 - 4 nedanfor.
