OPPDRAAG	Områdeplan Ostereidet	DOKUMENTKODE	10204642-RIGberg-NOT-001
EMNE	Skredfarevurdering	TILGJENGELIGHET	Åpen
OPPDRAAGSGIVER	Lindås kommune	OPPDRAAGSLEDER	Herbjørn P. Heggen
KONTAKTPERSON		SAKSBEHANDLER	Herbjørn P. Heggen
KOPI		ANSVARLIG ENHET	10233013 Bergteknikk Vest

Multiconsult utfører områderegulering av Ostereidet for Lindås kommune (Figur 1), i denne sammenheng er det bestilt skredfarevurdering av reguleringsområdet. Skredfarevurderingen er utført etter retningslinjene til NVE (Flaum og skredfare i arealplaner 2/2011). I forhold til Lindås kommunes planlagte arealbruk er delområder beskrevet enkeltvis (1-4, Figur 4), andre punkter eller delområder med skredfare er beskrevet enkeltvis (5-7, Figur 2). I øvrige deler av reguleringsområdet er det ikke påvist skredfare etter Plan- og bygningsloven og tilhørende forskrift TEK17.

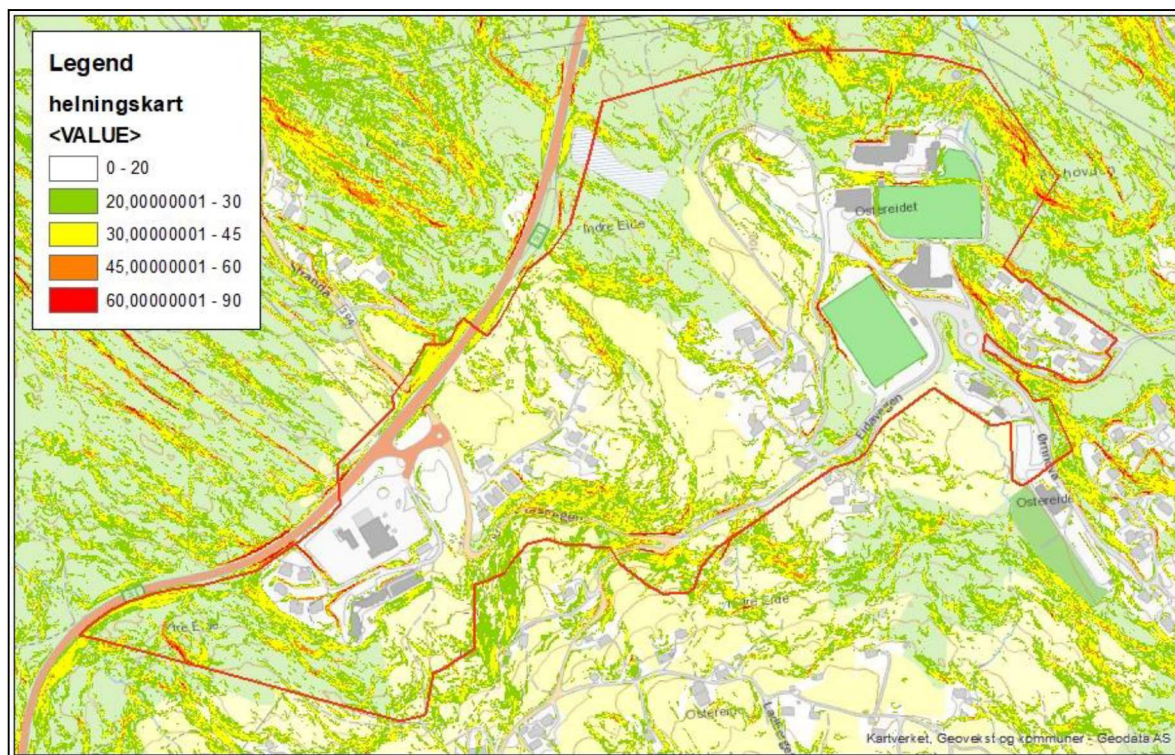
Figur 2 viser blant annet helningen i området med koter, mens helningskart med grader er vist under (Figur 3). Området har i grove trekk begrenset helning der vesentlige deler har helning under 20°. Helningskartet viser en generell trend der brattskrentene har orientering fra nordvest til sørøst, dette har bakgrunn i berggrunnsgeologien ettersom området inngår i Bergensbuene (Ramberg, I.B., Bryhni, I., Nøttvedt, A. og Ragnes, K. (red), 2013. Landet blir til – Norges geologi. 2. utg. Trondheim. Norsk geologisk forening, 608 s.). Dette medfører at bergskrenter som er bratte nok til å utløse steinsprang eller steinskred, > 45°, eller jordskred, > 25° (Flaum- og skredfare i arealplaner. NVE Retningslinjer 2/2011), har begrensa utstrekning. Reguleringsområdet går fra ca. 100 moh. ved E39 (bensinstasjon/butikk) til ca. 40 moh. i skråningene mot fjorden (Eido, gnr. 233, bnr. 1). Mot Eikhovden helt i nordøst inkluderer området brattskrenten opp mot toppen 138 moh.

Figur 3. Helningskart over reguleringsområdet viser at bratte områder i hovedsak er knyttet til mindre bergskrenter i tillegg til skjæringer i utbygde områder.

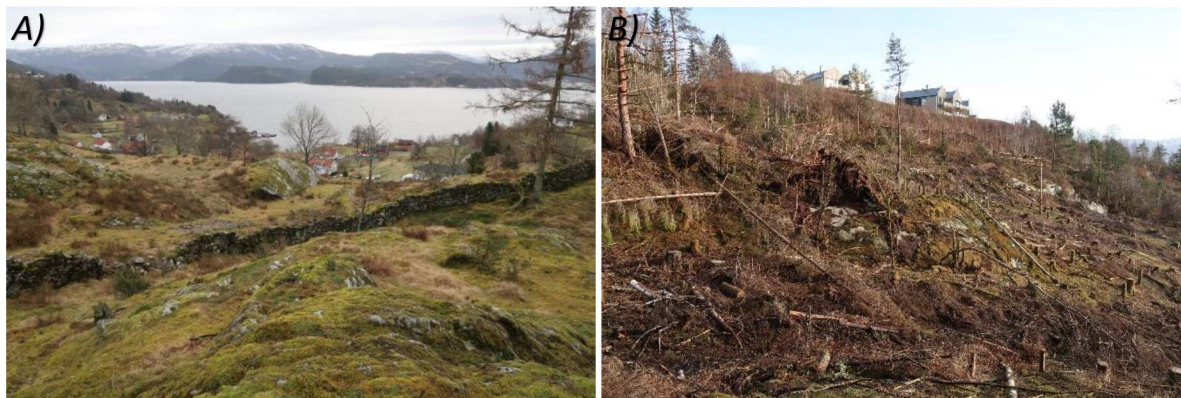
Området består av dyrket mark, inn- og utmark, med spredt bebyggelse og med skogkledte partier (Figur 4A). Vegetasjonen i området består av blandingsskog/løvskog, busker og gress. Skogkledde partier har vært konsentrert i vest, et parti sørover mot bebyggelsen sentralt ved Indre Eide og lengst øst/nordøst. Nylig har vesentlige deler av skogen i vest blitt hugget og dette fremstår i dag som hogstmark med spredte trær (Figur 4B).

Figur 4. A) Landskapet på Ostereidet er preget av dyrket mark med spredt bebyggelse og skog og med fremstikkende berggrygger. Sett mot sørøst. B) Hogstfelter ved Ytre Eide lengst vest i området, butikk/bensinstasjon bak boligene på toppen.
