**Vurdering av rasfare i forbindelse med etablering av boliger i Lurevegen 366 og 368;
G/Bnr. 156/40 og 156/39, Lindås Kommune**

Rev.	Dato:	Utført av:
1	19.09.2019	Øivind Eikefet, cand real. Geologi

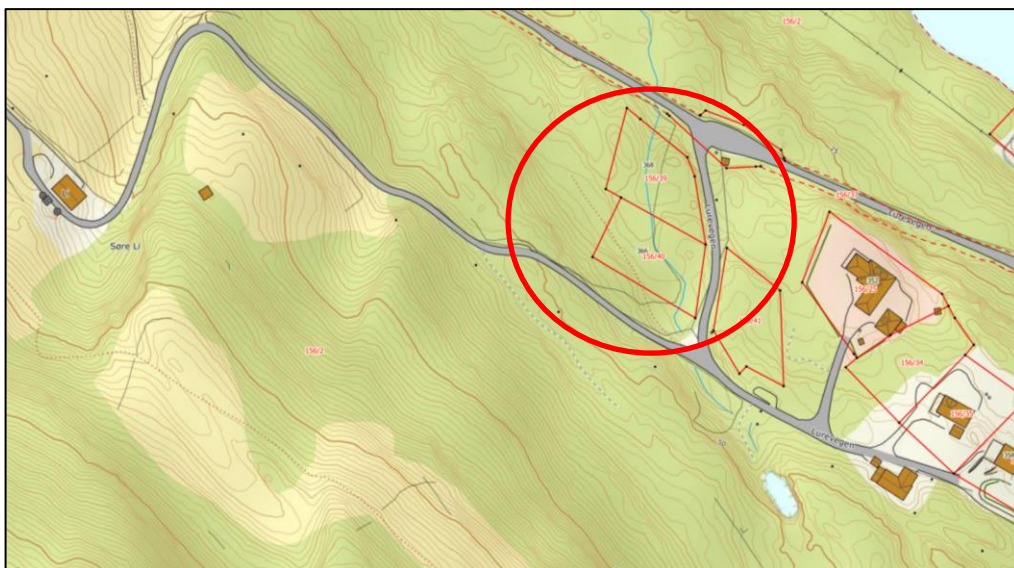
Figur 2-2. Omsøkte tomter angitt med rød sirkel.

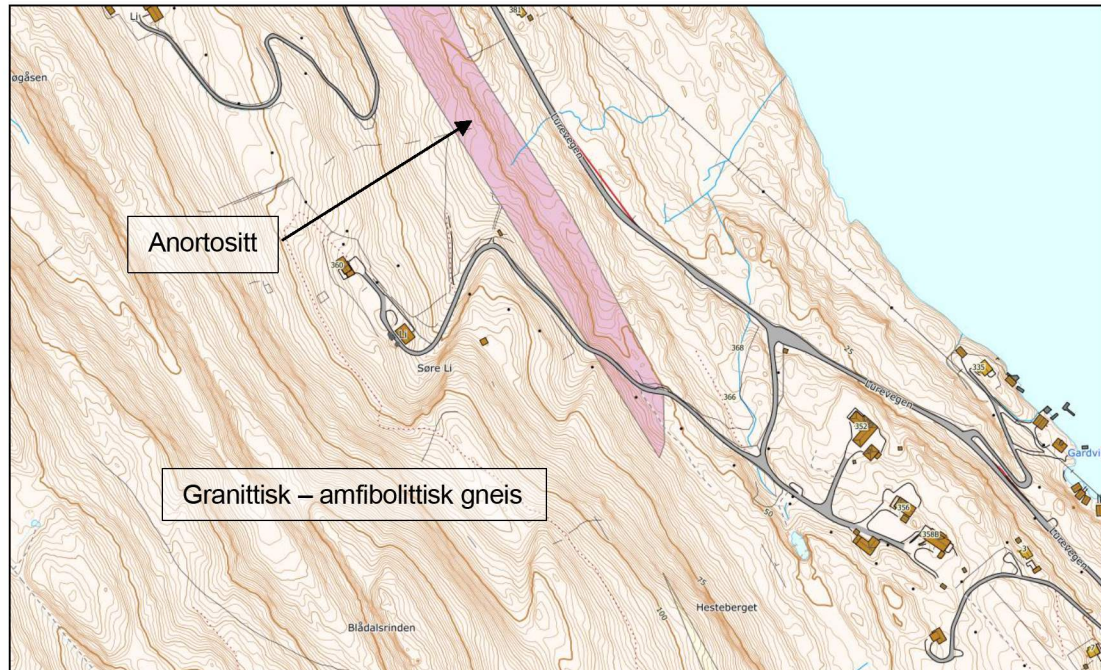
Hovedbergarten for de gjeldende tomtene er en granittisk – syenittisk gneis graderende til amfibolittisk. Dette er omdannet charnokitt. Det er stor variasjon i strukturer og de kan være fra ensartet til heterogene. Noen steder sees tydelige bånd og øyegneis.

Figur 2-4. Berggrunnsgeologisk kart over planområdet og omgivelsene.

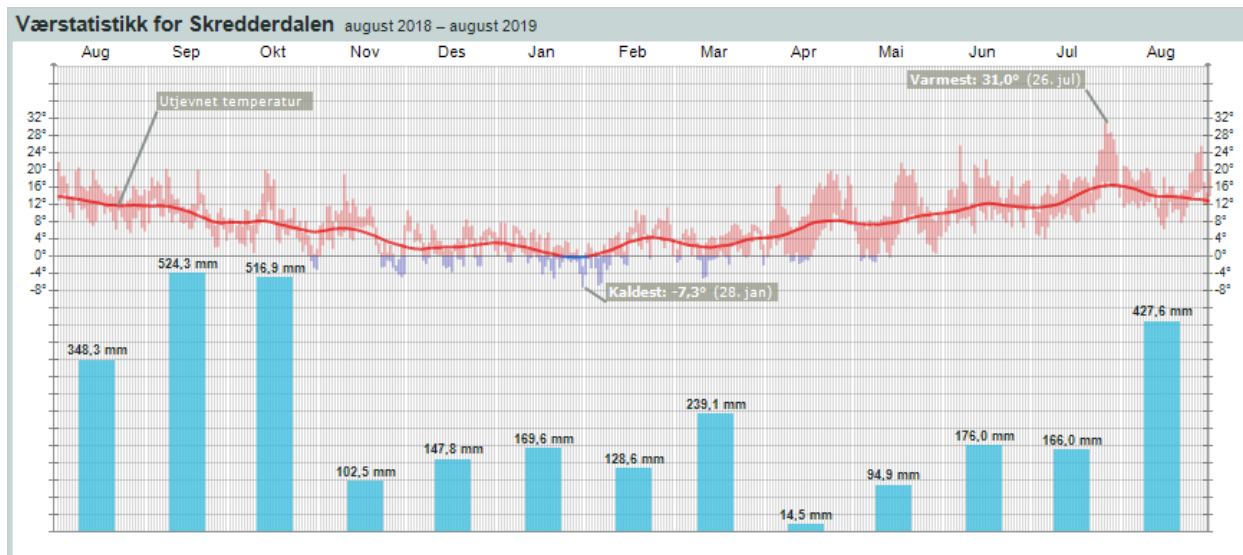
Siste 13 hele måneder: Høyeste temperatur var 31,0 grader (26. jul. 2019) og laveste -7,3 grader (28. jan. 2019). Mest nedbør på ett døgn var 71,5 mm (10. okt. 2018).

Figur 2-7. Værstatistikk for Skredderdalen målestasjon

Selv om avstanden til nærmeste målestasjon er betydelig ansees den å være representativ for de aktuelle tomtene. Det påpekes av selv om nedbørsmengden er stor er temperaturen sjelden under frysepunktet.
