## Masfjorden kommune

### Hovedinspeksjon bruer 2018.

**Tidsrom: 01-01-2018 til 18-06-2018**

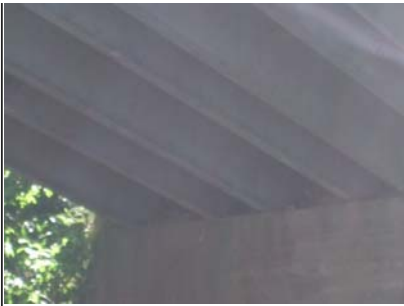
| «» | «» | N | Begroing | 83 | - | 3 | - | - | 40 | 0 | 5000 |

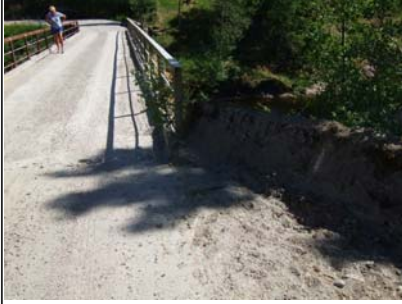
| «» | «» | J | Brudd i feste til topprekke akse 1 | 15 | - | 2 | 2 | - | 82 | 0 | |
| «» | «» | J | Skilt 906 Hindermarkering opp- og<br>nedstrøms akse 0 og 4 som midlertidig<br>tiltak for å bedre trafiksikkerheten | 82 | - | - | 3 | - | 81 | 0 | 20000 |

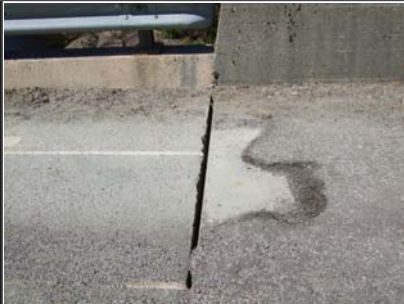
| H 1 3 - Fuge/fugekonstruksjon (Mangler) | 2-2 | J | Mangler | 82 | - | 2 | - | - | 30 | 0 | |

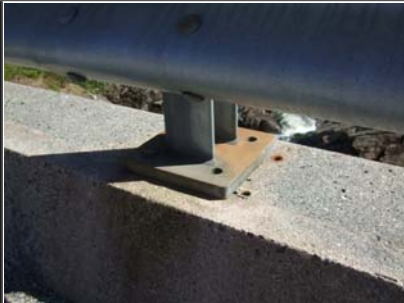
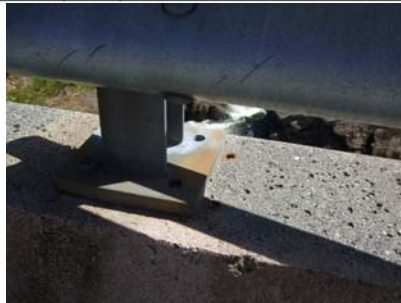
| «» | «» | J | Feil montert, mangler 12 bolter i innfestning | 41 | - | - | 3 | - | 30 | 0 | 10000 |

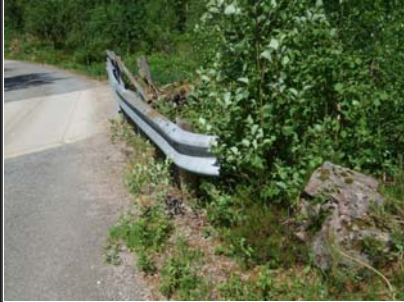
| «» | «» | J | Horisontalt innfestede stolper | 82 | - | 2 | 2 | - | 10 | 0 | |

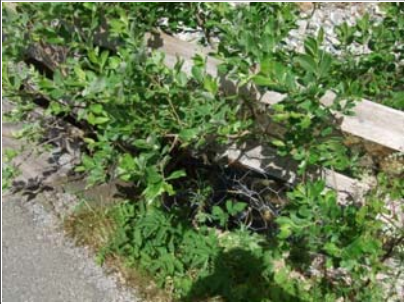
| <b>Orientering:</b> | | | | | | | | | | |
|---|---|---|---|---|---|---|---|---|---|---|
| C 1 - Landkar (Stein/betong) | 0-1 | J | Begroing | 83 | - | 3 | - | - | 40 | 10000 |

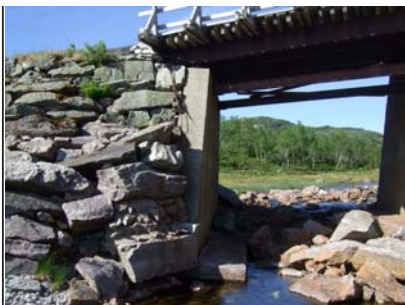
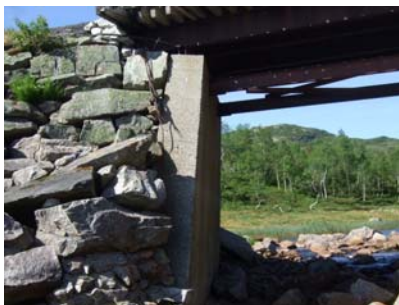
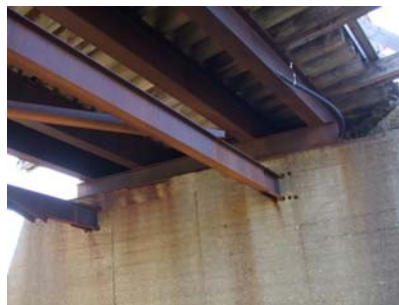
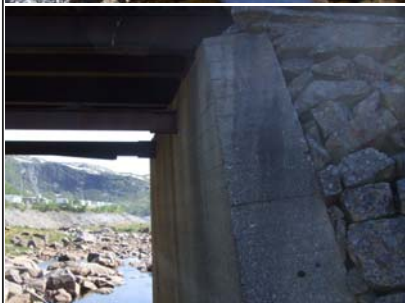
| Element | Akser | Bilde | Skadebeskrivelse | Type | B | V | T | M | Årsak | Årsak | Kostnad |
|---|---|---|---|---|---|---|---|---|---|---|---|
| «»» | «»» | J | Liten / skadet overdekning | 31 | - | 1 | - | - | 30 | 0 | |
| «»» | «»» | N | Armeringskorrosjon | 36 | - | 2 | - | - | 64 | 82 | |
| «»» | «»» | N | Fukt | 17 | - | 2 | - | - | 82 | 0 | |

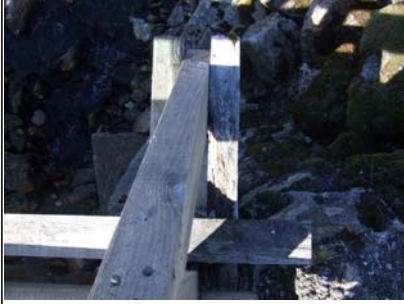
| «» | «» | J | Brudd | 15 | - | - | 4 | - | 71 | 83 | |

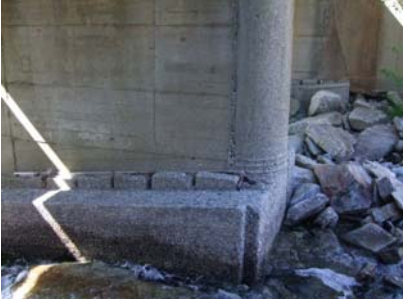
| <b>Orientering:</b><br>Sett fra oppstrømsside: | | | | | | | | | | | |
|---|---|---|---|---|---|---|---|---|---|---|---|
| C 2 - Pilar (Betong) | 2-2 | J | Utvasking av betong | 37 | - | 2 | - | - | 64 | 0 | |

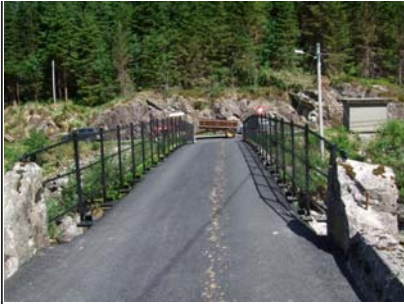
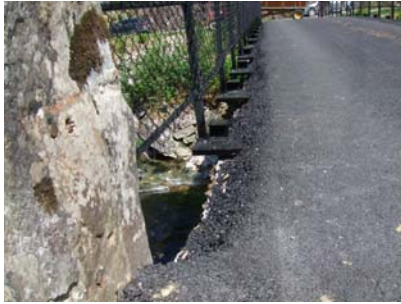
| «» | «» | J | Mangler skinne nederst | 82 | - | - | 3 | - | 30 | 0 | 40000 |

| <b>Konklusjon</b><br>Det ble ikke observert skader av betydning for bæreevne. Rekkverket montert nytt etter gammelt regelverk, fremstår estetisk riktig. Det må monteres skinne nederst på rekkverket, åpning er for stor. Begroing i overmur/bue kan med fordel fjernes. | | | | |

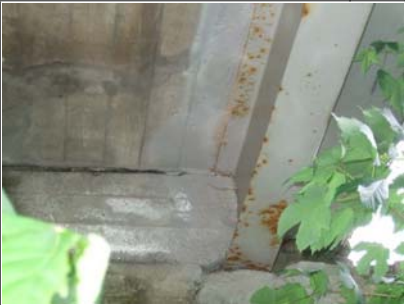
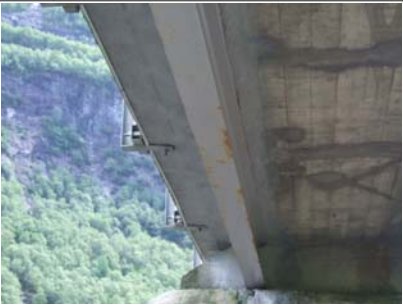
| D 2 1 - Hovedbjelke (Stål 2 stk.) | 1-4 | J | Mindre tverrsnittreduksjon | 40 | - | 1 | - | - | 81 | 0 | |

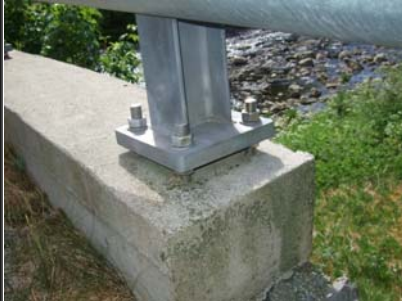
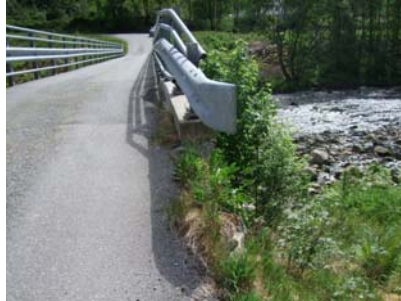
| «» | «» | J | Eteblere skilt 906 Hindermarkering<br>opp- og nedstrøms akse 0 og 5 | 82 | - | - | 3 | - | 10 | 0 | 20000 |

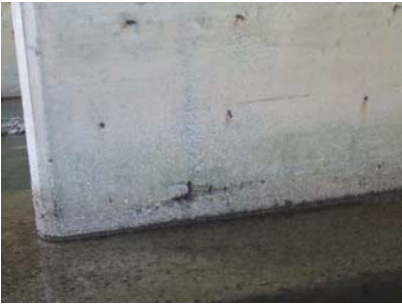
| C 2 - Pilar (Betong) | 3 | J | Avskalling | 35 | - | 2 | - | - | 50 | 0 | | |

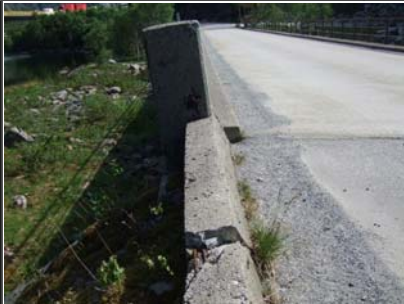
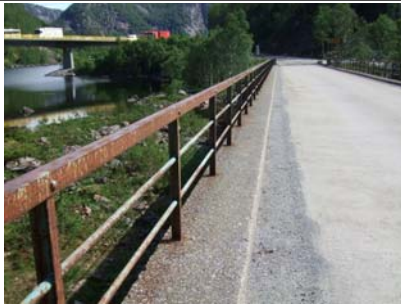
| «» | «» | J | Etablere skilt 906<br>Hindermarkering opp- og<br>nedstrøms akse 1 og 6 | 82 | - | - | 3 | - | 90 | 0 | 20000 |

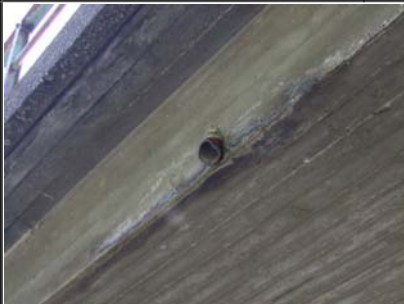
| H 1 6 - Vannavløp/drenssystem<br>(Stål 20 stk.) | 1 - 6 | J | For korte, nye bør vurderes | 82 | - | 3 | - | - | 15 | 0 | 60000 |
