GEOLOG AS

Skredfarevurdering for G/Bnr. 3/23, Nautsund, Masfjorden Kommune

Rev.	Dato:	Utført av: Geolog AS, Hellevar den 24, 5936 Manger
1	28.09.2021	Øivind Eikefet, cand real. Geologi oivind@geolog.as
1	29.09.2021	Sidemannskontroll: Russenes Rådgiver Geologi RRG. 994870866. Bjørn Falck Russenes; russbf@online.no

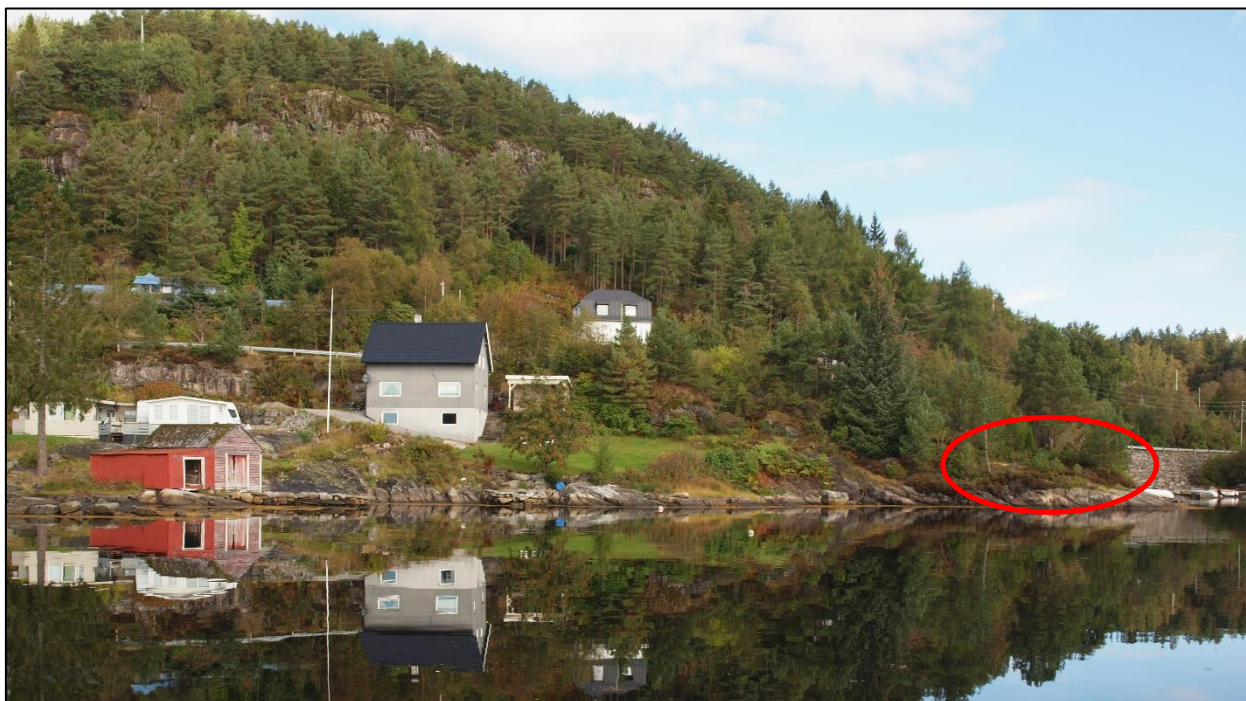
Figur 1-4. Området sett mot øst. Tomten ligger på andre siden av tangen vist med rød ellipse.

G/Bnr. 3/23 består av en østvendt forsenket skråning med svaberg og stedvis mindre jord/løsmasser. Den grenser opp mot Fensfjordvegen. Over denne skrår terrenget oppover forbi spredte bygninger og et skogsområde med busker og trær før det utgjør en flatere sone på ca. 32 -35 moh. Dette blir det brattere opp mot ca. 55 moh før terrenghelling igjen blir slakere.

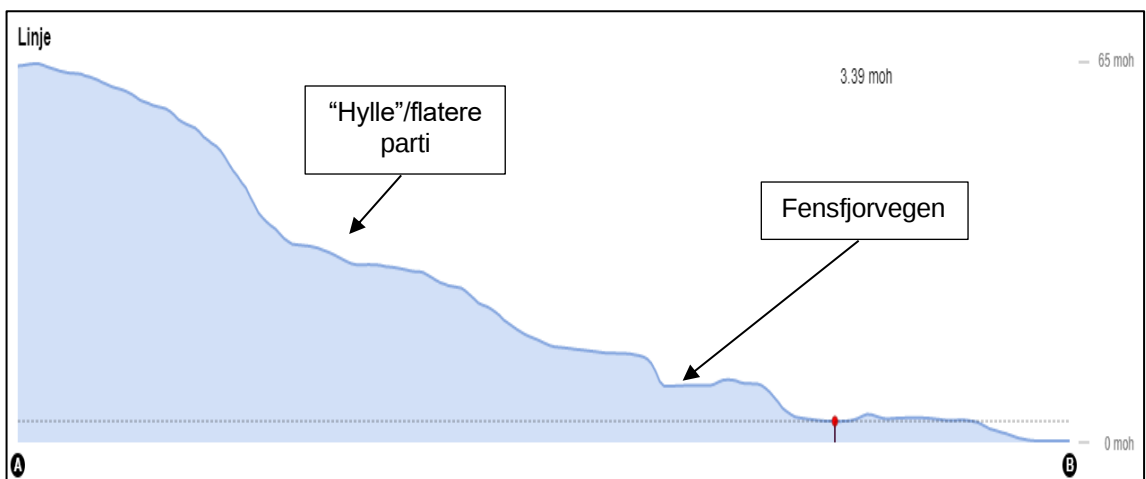
Figur 1-10. Profil mellom aktuell tomt og overside skrent vist i fig 2-7.

Vurderingen tilsier at det ikke vil utløses snøskred fra skråningen ovenfor tomten og det heller ikke er fare for bevegelse av løsmasser selv om tomten er under marin grense

Skredfaren er vurdert som lavere enn kriteriene for sikkerhetsklasse S2 i TEK17, med skredfare <1/1000. Det vil dermed ikke være krav om å utføre skredforebyggende tiltak.
