Vestland fylkeskommune	Prosjektnr:	Arkivref.: 2022/51887
---	-------------	--------------------------

PROTOKOLL FOR OVERTAKING	
Prosjekt: Fv. 570 Kvingo veglysanlegg	Entreprenør: Helland Elektro AS Byggherre: Masfjorden kommune
	Overlevering til: Vestland fylkeskommune

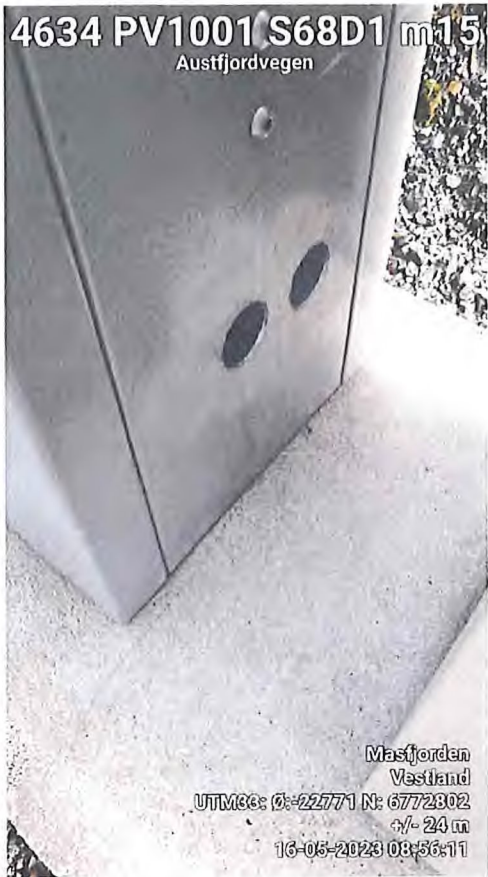
4634 PV1001 S68D1 m15
Austfjordvegen

Transformatorskap mangler luke og det er hull på sidene fra gamle rør.

Hull på sidene tettes igjen og det bestilles inn en ny luke for å skjerme kabler og rør.
