## VEDLEGG F2

## Beskrivelse av bygg det vert søkt løyve til å rive

VEDLEGG F1 TIL SØKNAD OM RIVING

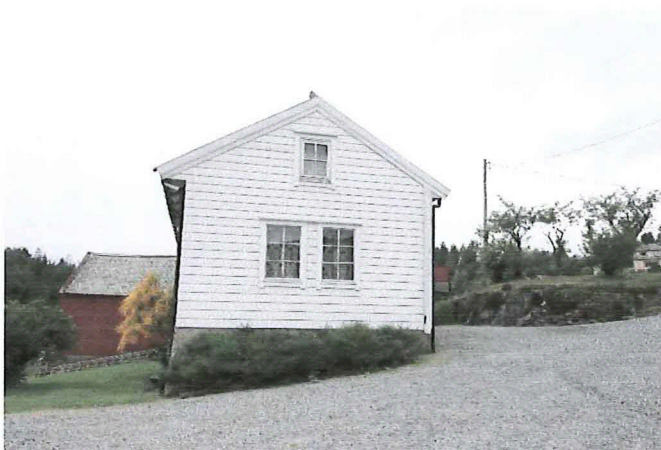
Bilde tatt frå nord

Skader i tekking, lekter har for dårlig spikarfetse og taket kan ikkje reparerast. Heile tekking med undertak, lekter og tekking må i så fall skiftast.
