Søknad om midlar til sikring av eldhus på Gripen gard, Holsnøy

SEFRAK-id: 12560202008, Objekt-id: 303860

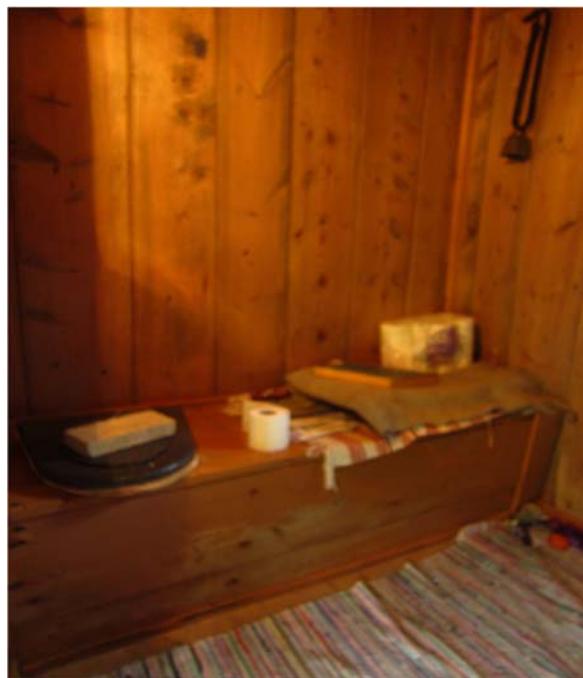
Velfungerande utedo, framleis i bruk. Bak doen er det eit rom som har vore brukt til hønsehus, med ei luke og hønsestige ut på baksida.
