Rapporttype  
Tilstandsrapport

## CORT PIILSMAUET 12 – NORDNES

### TILSTANDSANALYSE

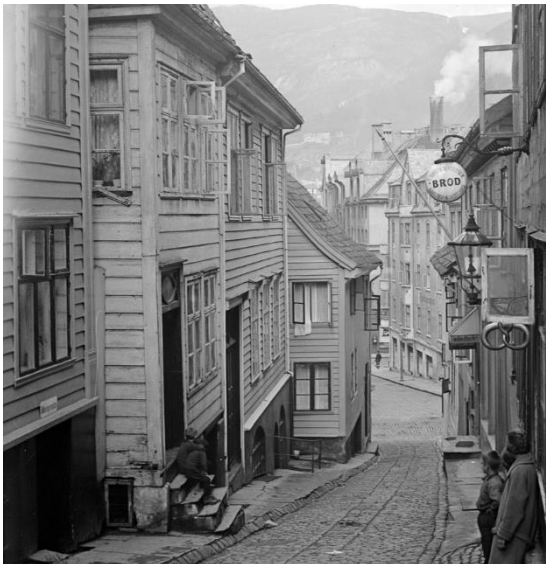
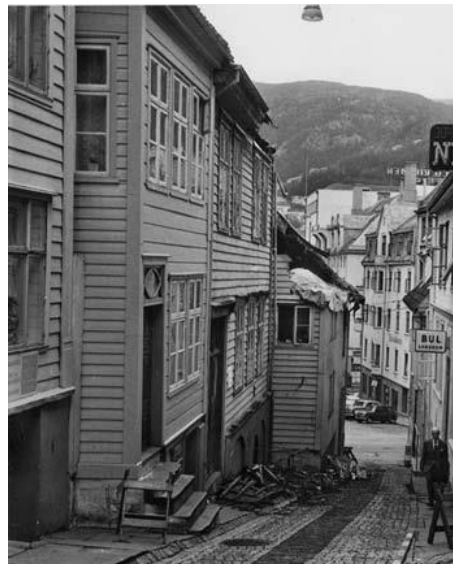
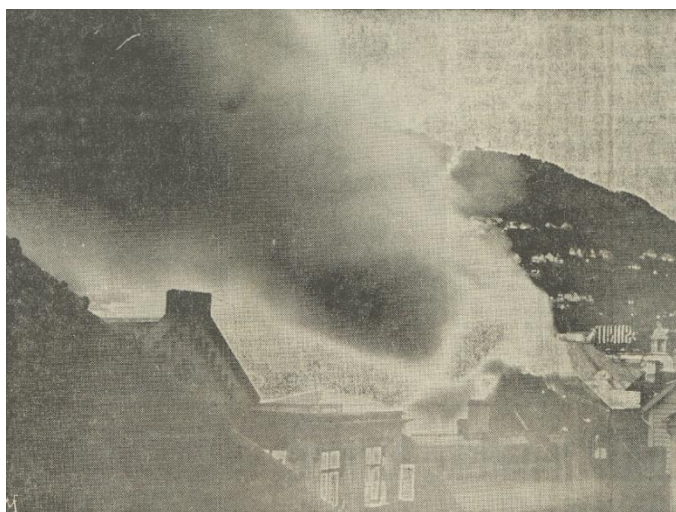
Brann i taket på Cort Piilsmauet 12

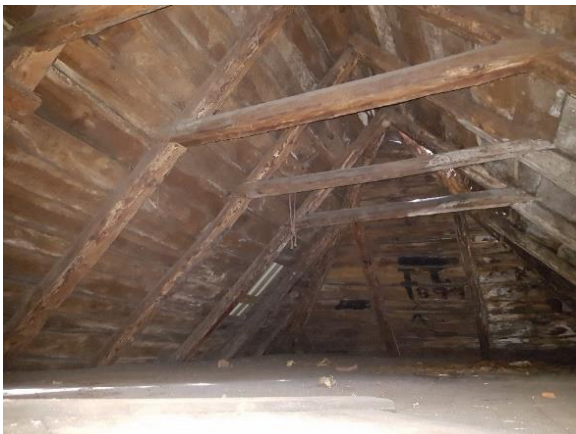
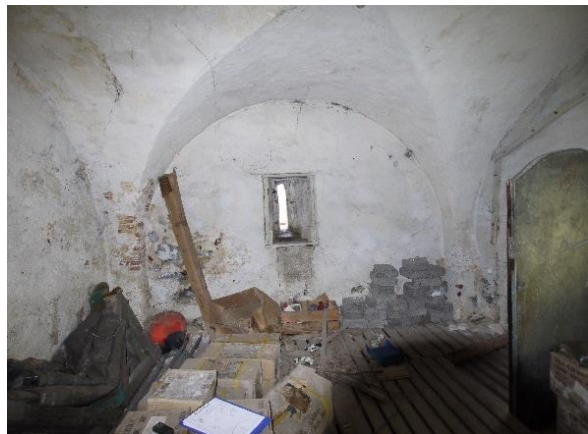
Takkonstruksjon hvelvkjeller oppført som krysshvelv av gråstein med utmurte hjørner i teglstein med ca. 4cm. tykkelse. (Typisk 1600 -tallstein ifølge Ole Egil Eide). TG: 2. Mindre riss og puss skader.

Bildet over: Utmurt hjørne hvelvkjeller, blanding av rød og gul stein. Gul stein i flertall.

Dersom bakbygninger rives må hvelvkjeller sikres mot vanninntrengning.
