# Skaderapport

Informasjon om skaden	
Skadenummer	17.0310566
Forsikringsselskap / Saksbehandler	IF Norway / Vibeke Spolen Erstad
Kunde / Forsikringstaker	UNGDOMSLAGET SOLGLYTT Pb. 22 5906 FREKHAUG
Skadestedets adresse	SAGSTADVEGEN 221 5918 FREKHAUG
Kontaktperson	Frode Sjursen (Kontaktperson) tlf. 90954663 fr-sjur@outlook.com  UNGDOMSLAGET SOLGLYTT (Kunde) tlf. 90954663 fr-sjur@outlook.com
Skadedato	23.12.2017
Besiktigelsesdato	27.12.2017

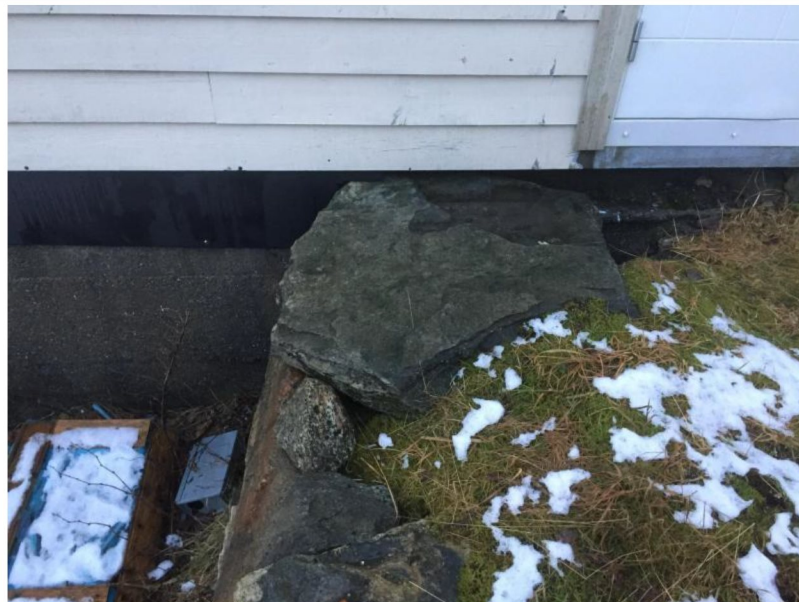
Under min befaring så jeg at betonggrunnmuren var foret inn med 48 x 98 mm stender, forhudningspappen som var montert mot betonggrunnmuren var klam og fuktig. Det var montert 100 mm Glava isolasjon og plast på vegger som ligger under terreng. I nedre del av den inn forede treveggen var det gamle råteskader i bunnsvill i nedre del av stenderne.

I betonggrunnmuren på øst og nordsiden var det høye fuktkvoter nede langs sponplateveggen.

Slik veggen er bygget vil overtrykket i grunnen transportere fuktig luft fra grunnen og inn i konstruksjonen via utettheten mellom betongveggen og betonggulvet. Det er normalt at grunnfukten, under betonggulvet har en RF på 100 %, derfor er det viktig å få tette overgangsløsninger mellom grunnmur og betonggulv.

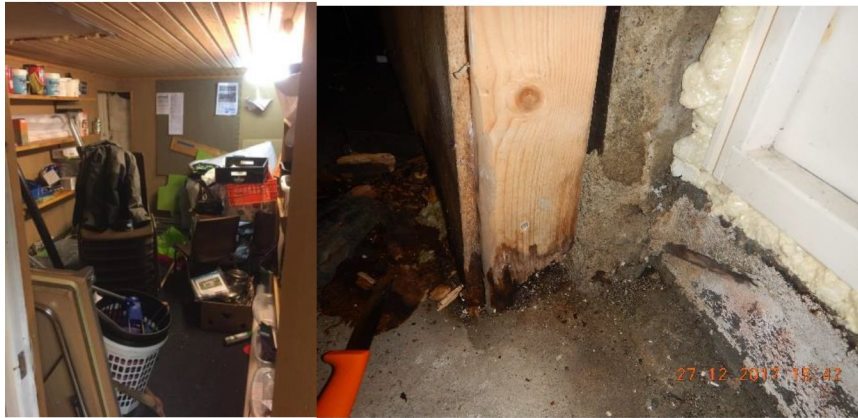
### Bod mot sørøst:

I yttervegg mot øst åpnet vi opp en liten luke nede ved døren, her så vi at bunnrammen var totalskadet av råte. I følge Frode Sjursen var han klar over at det var fuktinnsig i rommet, de hadde derfor montert inn en avfukter, men denne hadde ikke vært i bruk det siste halvåret.
