## SKADERAPPORT

**Skadenummer:** 401611  
**Skadedato:** 01.12.2017 Oppdaget skaden.  
**Skadetype:** Vann innvendig  
**Rapportnummer:** 20170273

**Eiend.betegnelse:** Skole  
**Adresse:** Sjøvegen 323, 5918 FREKHAUG  
**Kommune:** 1256 MELAND KOMMUNE

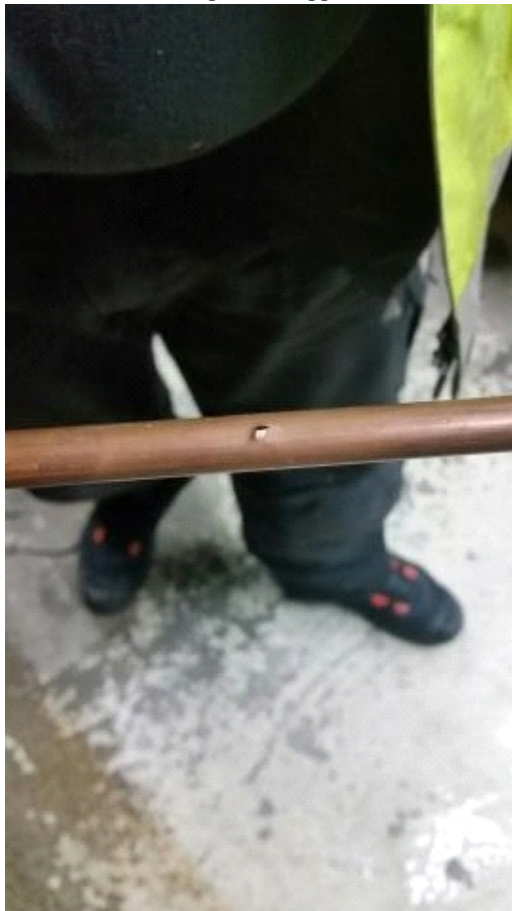
Vannlekkasje fra kobberrør som ligger i isolasjonen over brannhimlingen i gangen mellom to klasserom i tilbygget på skolen. Vannet har rent ned i isolasjonen og videre utover deler av brannhimlingen. Deler av vannet har trukket ned mellom de to lagene med gipsplater som ligger i himlingen, hvor deler av dette vannet har funnet veien ned i langveggene på hver siden av gangen. Disse veggene skiller mellom gangen og tilstøtende klasserom.

Årsaken til skaden skyldes vannlekkasje fra trykksatt vannrør av typen kobberrør fra rundt 1990 tallet. Årsaken til at vannlekkasjen har oppstått skyldes tæringsbrudd. Det har oppstått et lite hull i røret, på størrelse med hode på en knappenål hvor vannet har sprutet ut.

Rørlegger fikk så skifte ut den delen av røret hvor lekkasjen hadde oppstått, samt de fikk tørket opp det vannet som lå synlig på gulvet.
