Bryggjeslottet, Mo i Modalen

SKREDFAREVURDERING MED FORSLAG TIL
SIKRINGSTILTAK

DOK.NR. 20210428-01-R
REV.NR. 0 / 2021-09-22

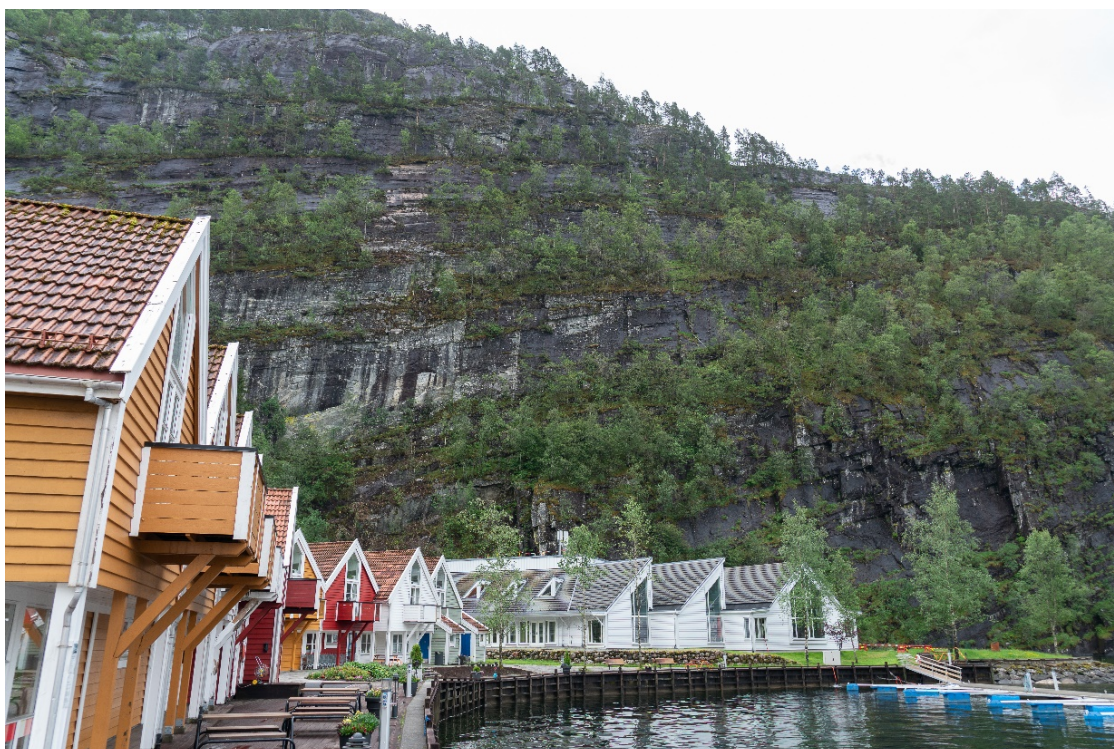
Figur 2-2: Oversiktsfoto fra brygga. Bryggjeslottet (hvitt) ses lengst mot høyre og løснеområder for steinsprang er synlige som lyse partier i fjellsiden.

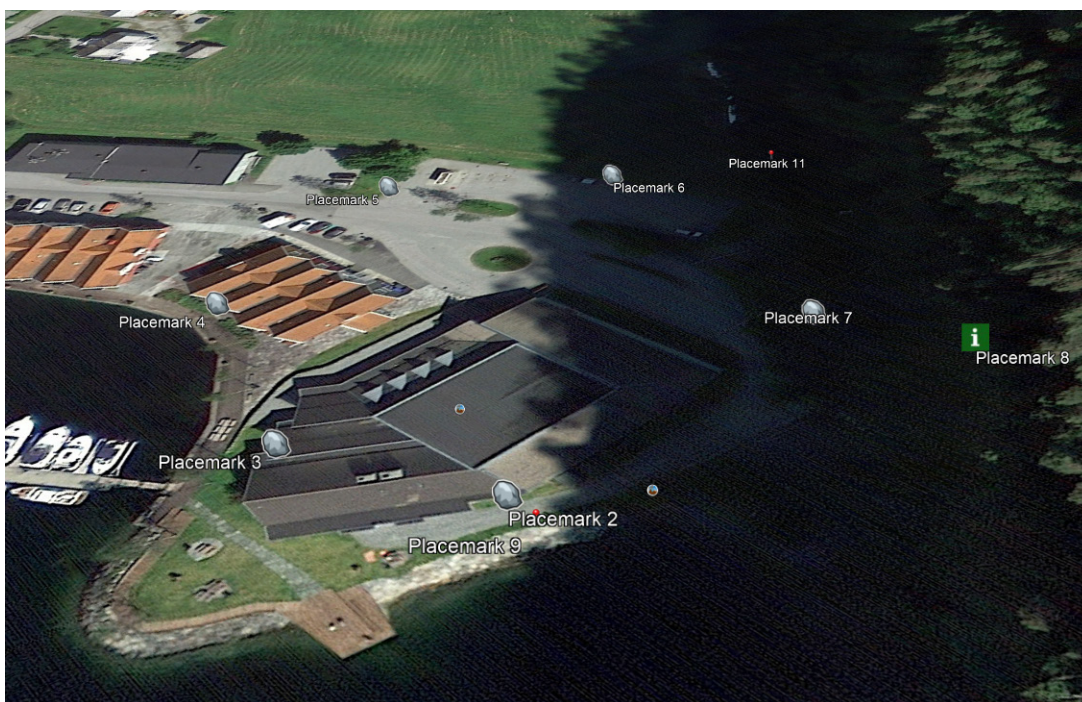
Figur 3-1. Observasjonspunkter (Placemarks) fra befaringsen.

Placemark 2	Ytterste blokk på sørsiden av bygget, ca. 10 kg.
Placemark 3	K. Tollefsen Aas. Steinblokk på tak ved bibliotek ved tidligere hendelse. Skadet kun taket.
Placemark 4	Mindre blokk landet på plass nært bygg. Plasseringen er omtrentlig, basert på informasjon fra person på stedet: blokken var fjernet før befaringen.
Placemark 5	Steinflis, ytterst på parkeringsplassen.
Placemark 6	Steinflis lengre ut enn ladestasjon.
Placemark 7	Større blokk, anslagsvis 2 m ³ . Ingen observerbar skade på vallsiden. Fangvollen er estimert til 3-3,5 m høyde.
Placemark 8	Ura er lite utviklet og flat, hvilket tyder på få utfall av større blokker. Blokkene som er størst er flate og helleformer, og de lengste er ca. 4-6 m lange.
Placemark 9	Vurdert vestlig ende av forlenget fangvoll med fanggjerde på toppen.
Placemark 11	Vurdert nordøstlig ende av forlenget fangvoll med fanggjerde på toppen.

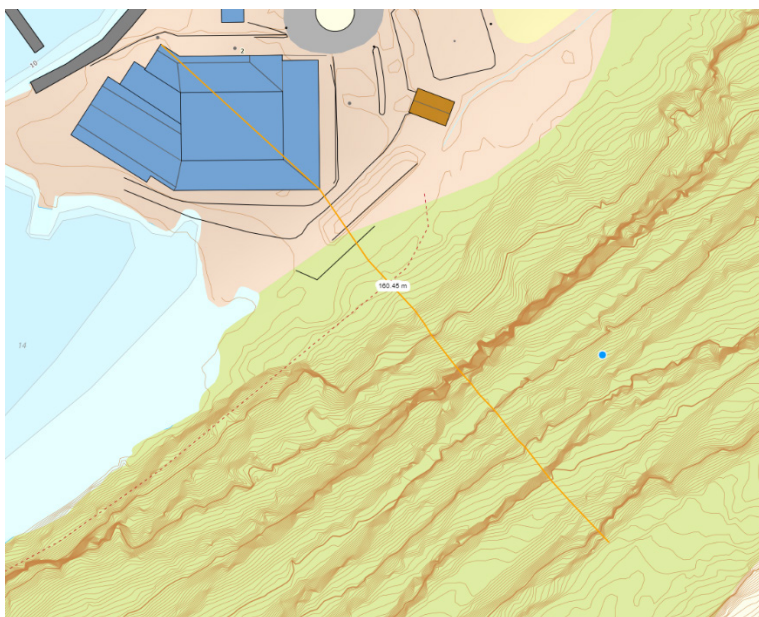
Profilen er tatt ut fra kartet og avsatsene er lagt inn i profilen i etterkant ettersom digital profilering ikke viste avsatsene tilstrekkelig godt (Figur 8-1). I etterkant av hendelsen er det vurdert at steinspruten som traff hus og vegger på Bryggjeslottet har startet på to avsats og blokkfragmenter er slynget ut fra en avsats.

Figur 8-1 Terrengprofil for beregninger med Rocfallmodellen er vist med gulbrun strek.

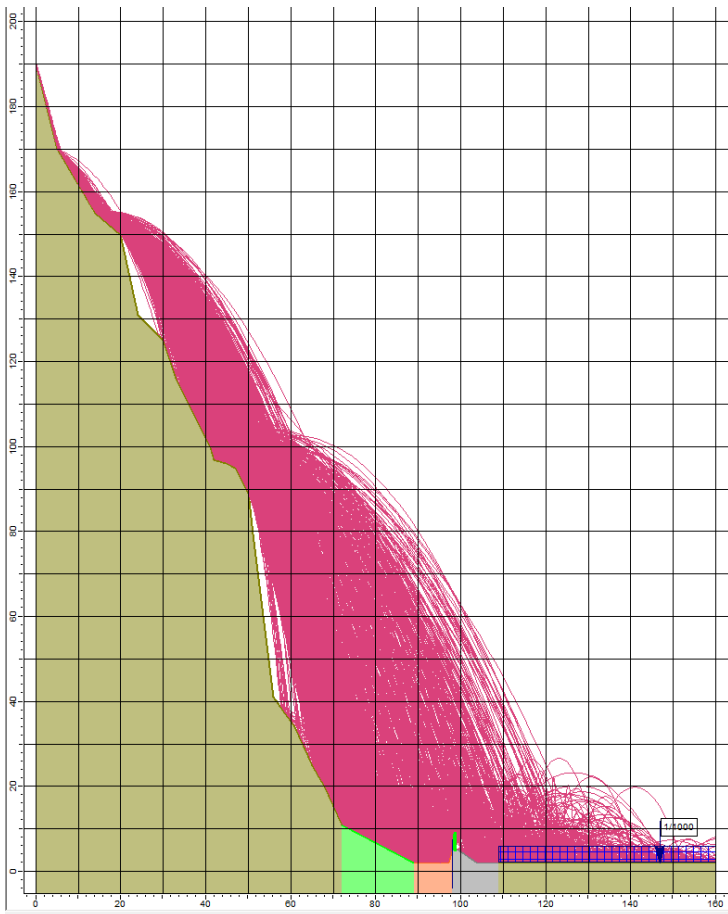
Beregningene er utført med tanke på sikringsløsninger og vi har derfor regnet på blokkstørrelser som kan treffe fangvoll og fanggjerde (1-2 m³: 2700 – 5400 kg) og blokkfragmenter som kan treffe tak og vegger (20 - 100 kg). Blokkstørrelsene er valgt konservativt ut fra hva som er kommet ned til fangvoll og mot tak og uteområde. Beregningene utføres med 1000 repetisjoner for å få et bredt bilde av sprangbaner og nedslagsområde, samt hastigheter og energi i nedslaget mot voll og bygg. Figur 8-2 viser at det er flest treff på taket nærmest fjellsiden.

Figur 8-2 Beregningene er utført med 100 kg blokkstørrelse for å se belastningene mot byggets tak. Tilsvarende beregninger er utført for 1 og 2 m³ blokker. Alle beregningene er utført med 1000 repetisjoner.

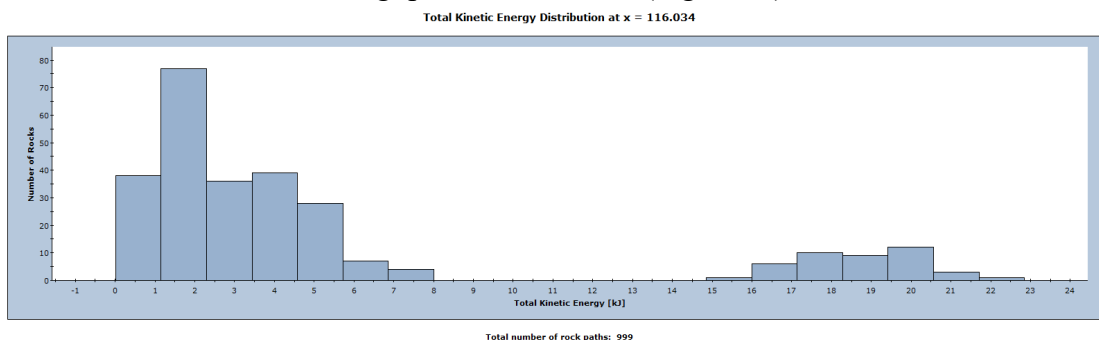
Steinsprut vil normalt treffe bygget med steinfragmenter på noen få kilo. Et par blokker som ligger på plassen mellom fangvoll og Bryggjeslottet er på 20-30 kg. Vi regner med at de fleste blokker vil være under 100 kg og har satt dette som dimensjonerende blokkstørrelse. Beregningene viser at belastningene mot taket kan bli fra blokker som treffer taket med kinetisk energi på inntil ca. 20 kJ (Figur 8-3).

Figur 8-3 Steinsprut med blokk på 100 kg som treffer taket har kinetisk energi hovedsakelig under 20 kJ.

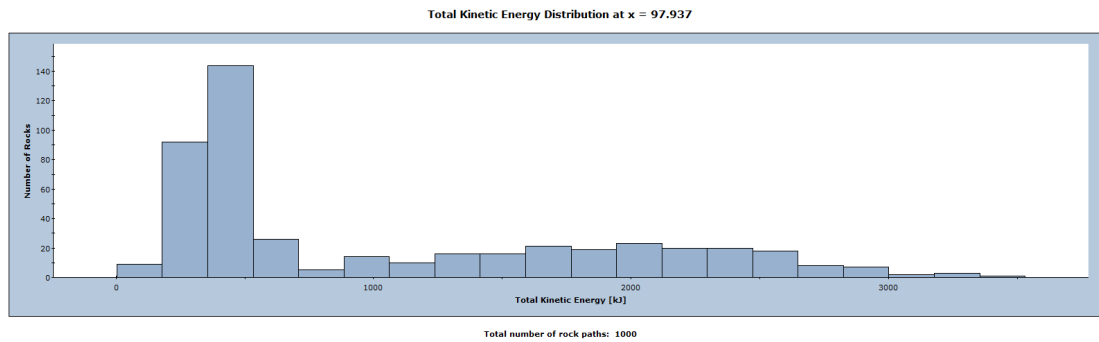
Fangvollen som er forslått forlenget (Kapittel 9) bør tåle treff av blokk på inntil 2 m³. Vi regner med at slike blokker vil dempes i ura og gå i lave sprang og rulle og treffe lavt på fangvollen. Beregningene viser at kinetisk energi vil være under ca. 3000 kJ (Figur 8-4).

Figur 8-4 Beregninger av 2 m³ blokk (5400 kg) som kommer i lave sprang og rulling mot fangvoll vil beregningsmessig ha kinetisk energi under ca. 3000 kJ.

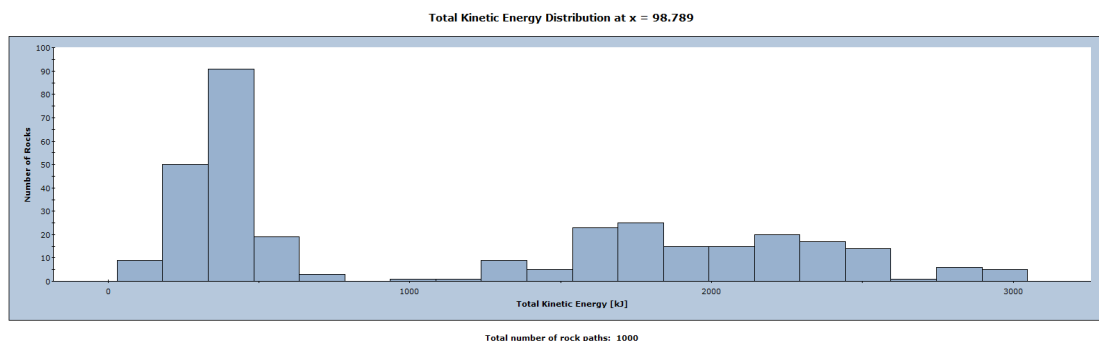
Noe mindre blokk på 1 m³ forventes å gå i noe høyere sprang og et fanggjerde på toppen av vollen kan fange disse blokkene. Beregningene viser at slike blokker kan ha kinetisk energi på under 1000 kJ ved treff av fanggjerde (Figur 8-5).

Figur 8-5 Steinsprang med blokk på 1 m³ som vi antar kan treffe et fanggjerde på toppen av vollen har kinetisk energi under 1000 kJ. Figuren viser energien til blokk som går i lave sprang til venstre på figuren (mest sannsynlig hendelser) og for blokker som går i lange sprang fra avsatter til høyre i figuren (usannsynlige hendelser).

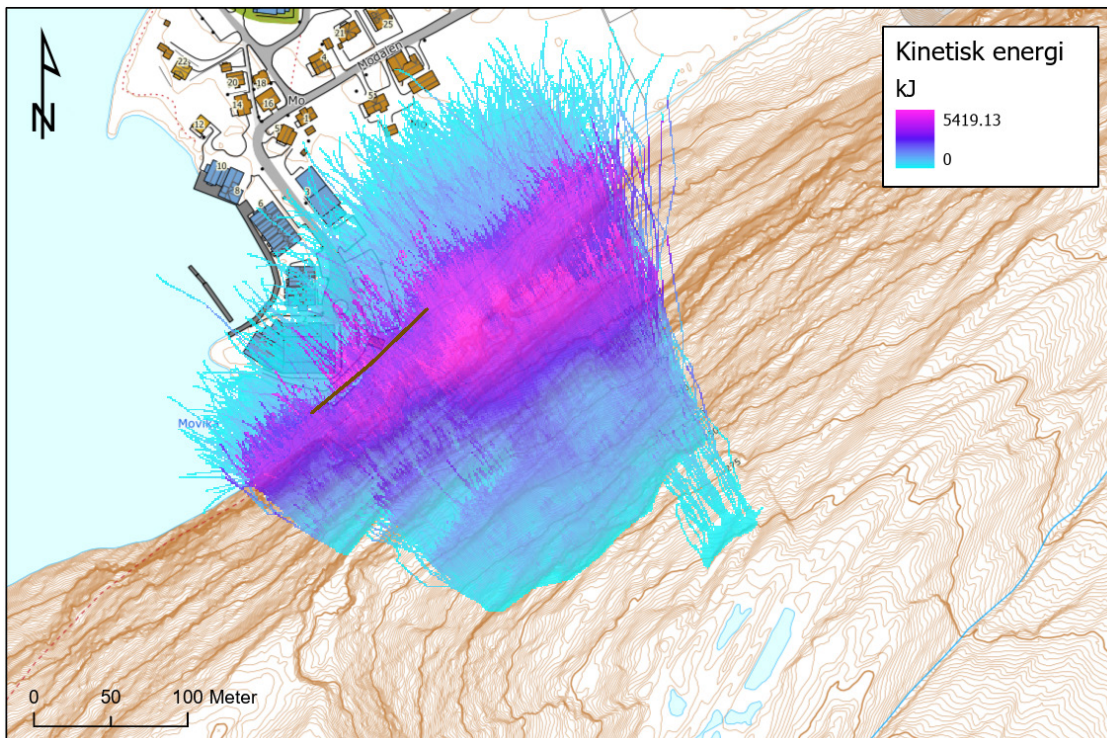
Resultatene av modelleringen viser at blokkene har kinetisk energi på maksimalt litt over 5000 kJ (Figur 8-7). Energien på blokkene synker raskt ut over flata. Konsentrasjon av steinsprangblokker avtar raskt utover flata (Figur 8-8). Det er også en tydelig effekt fra vollen (inkludert i modelleringen), som stopper en god del av blokkene.

Figur 8-7. Beregning av kinetisk energi. Kinetisk energi er maksimalt på 5419 kJ.

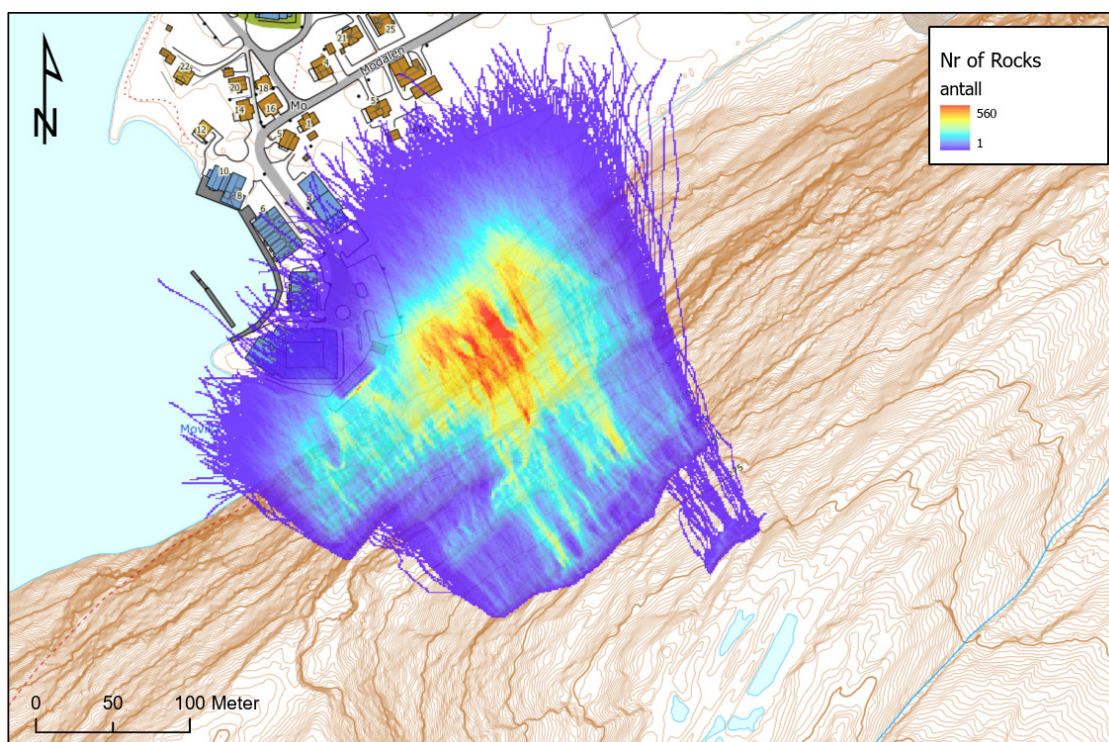
Figur 8-8. Stoppunkter til blokker. Konsentrasjonen er stor ned mot utflatningen under fjellsiden. Konsentrasjonen av blokker påvirkes også tydelig av den eksisterende vollen.

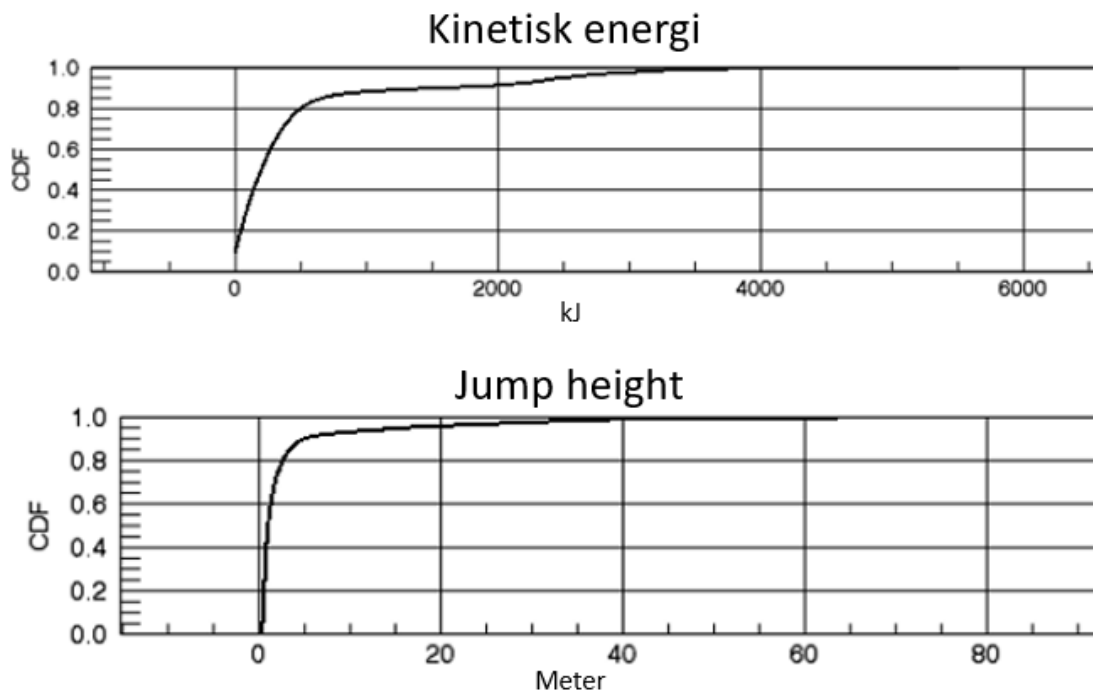
Figur 8-9. Kumulativ kurve som viser kinetisk energi og spranghøyde for blokker som passerer datalinjen. Kurven viser at 80% av blokkene i RAMMS-modelleringen har kinetisk energi under 1000 kJ, og spranghøyde under 5 meter.

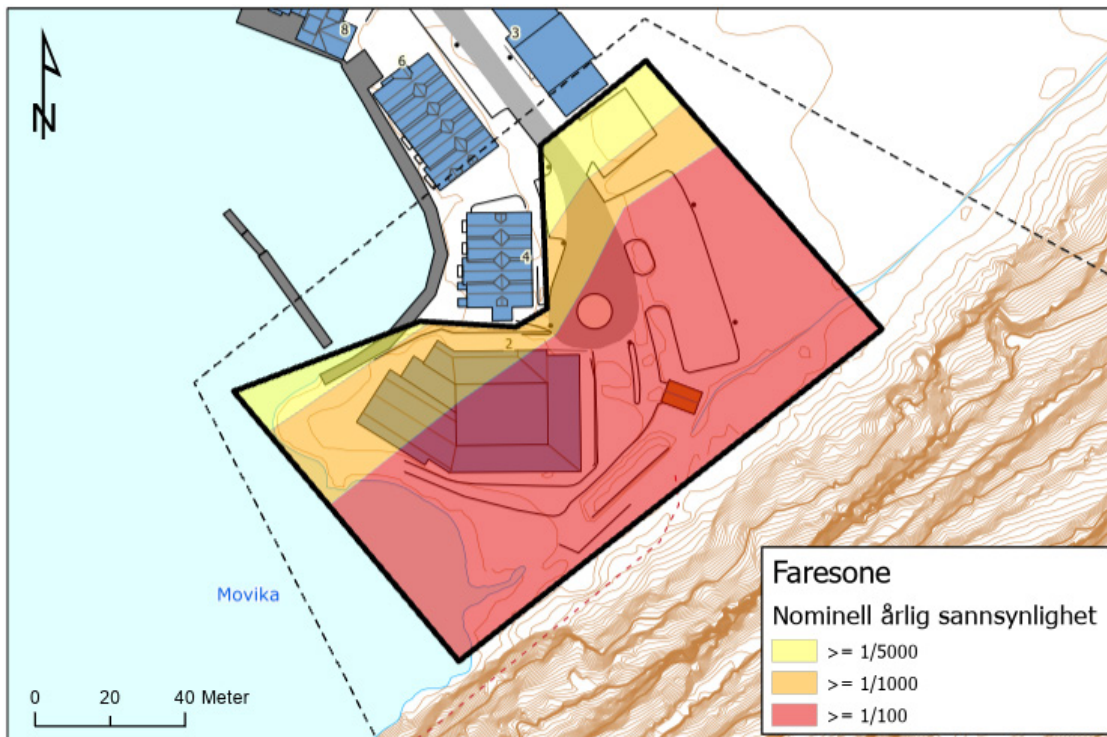
Den samlede skredfaren avhenger av maksimalt utløp av flogstein og steinsprang, som er dimensjonerende faretyper. Kart med faresoner er vist i Figur 8-10.

Figur 8-10. Faresoner for sikkerhetsklassen S1-S3 i TEK17.
