OPPDRAG	UTREDNING AV FISKETRAPP I MODALSELVA	DOKUMENTKODE	10240164-01 RIM NOT
EMNE	AKVATISK BIOLOGI	TILGJENGELIGHET	ÅPEN
OPPDRAGSGIVER	MODALEN KOMMUNE	OPPDRAGSLEDER	
KONTAKTPERSON	MARI HAGENLUND	UTARBEIDET AV	MORTEN KRAABØL
KOPI		ANSVARLIG ENHET	SEKSJON FOR NATURRESSURSER

UTREDNING AV FORHOLD FOR OPP- OG NEDSTRØMS FISKEPASSASJE VED HELLANDSFOSS

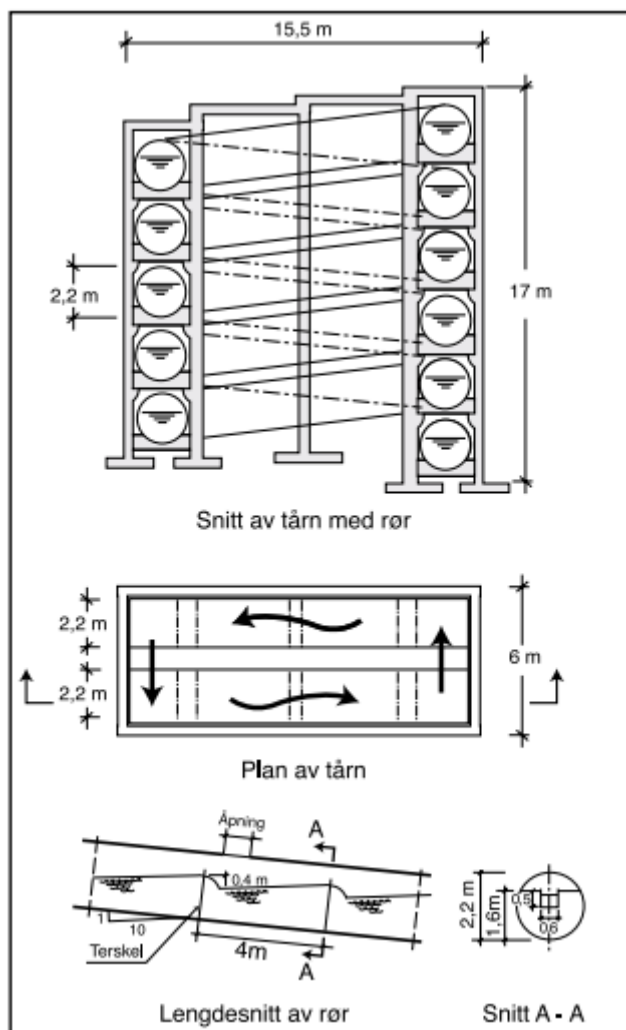
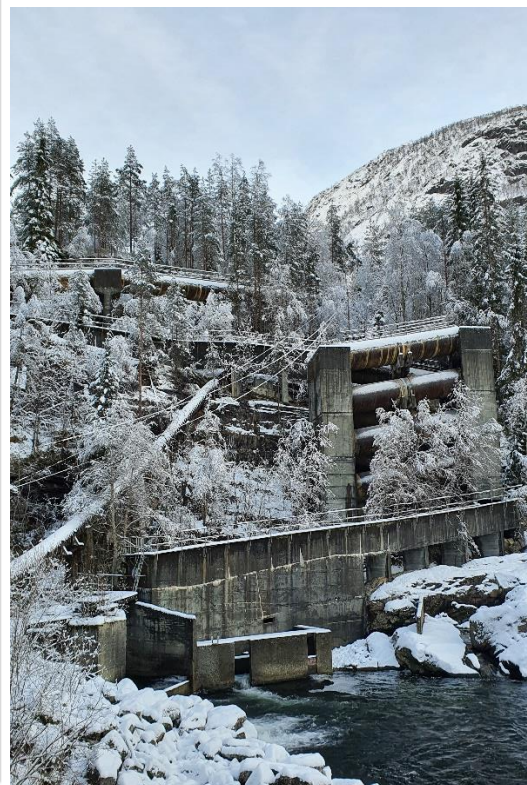
De nederste 78 m av trappa består av en åpen kulpetrapp støpt i betong. Til sammen 265 m av trappa består av rørseksjoner med diameter 2,2 m bygget av glassfiberarmert polyester (se teknisk skisse i Figur 1). Inne i rørseksjonene er det montert terskler med overfallsåpninger. Disse har tilsvarende dimensjonering og design som betongkulpene. Rørseksjonene i «tårnet» med rørseksjoner (Figur 1) ligger i mørke, mens de øvrige rørseksjoner har åpninger slik at dagslyset slipper inn i hver enkelt kulp. Den øverste delen av fisketrappa går i en mørklagt tunell på 45 m og munner ut i inntaksmagasinet for damanlegget på toppen av Hellandsfossen. Trappas ulike seksjoner består av 90 kulper med tilnærmet lik utforming.

Figur 1. Teknisk skisse av tårnkomplekset (til venstre) med rørseksjoner og innvendig lengdesnitt av rørseksjonene (fra DN 2002). Til høyre: Oversiktsbilde over innhopp og trappekomplekset (foto: M.Kraabøl).

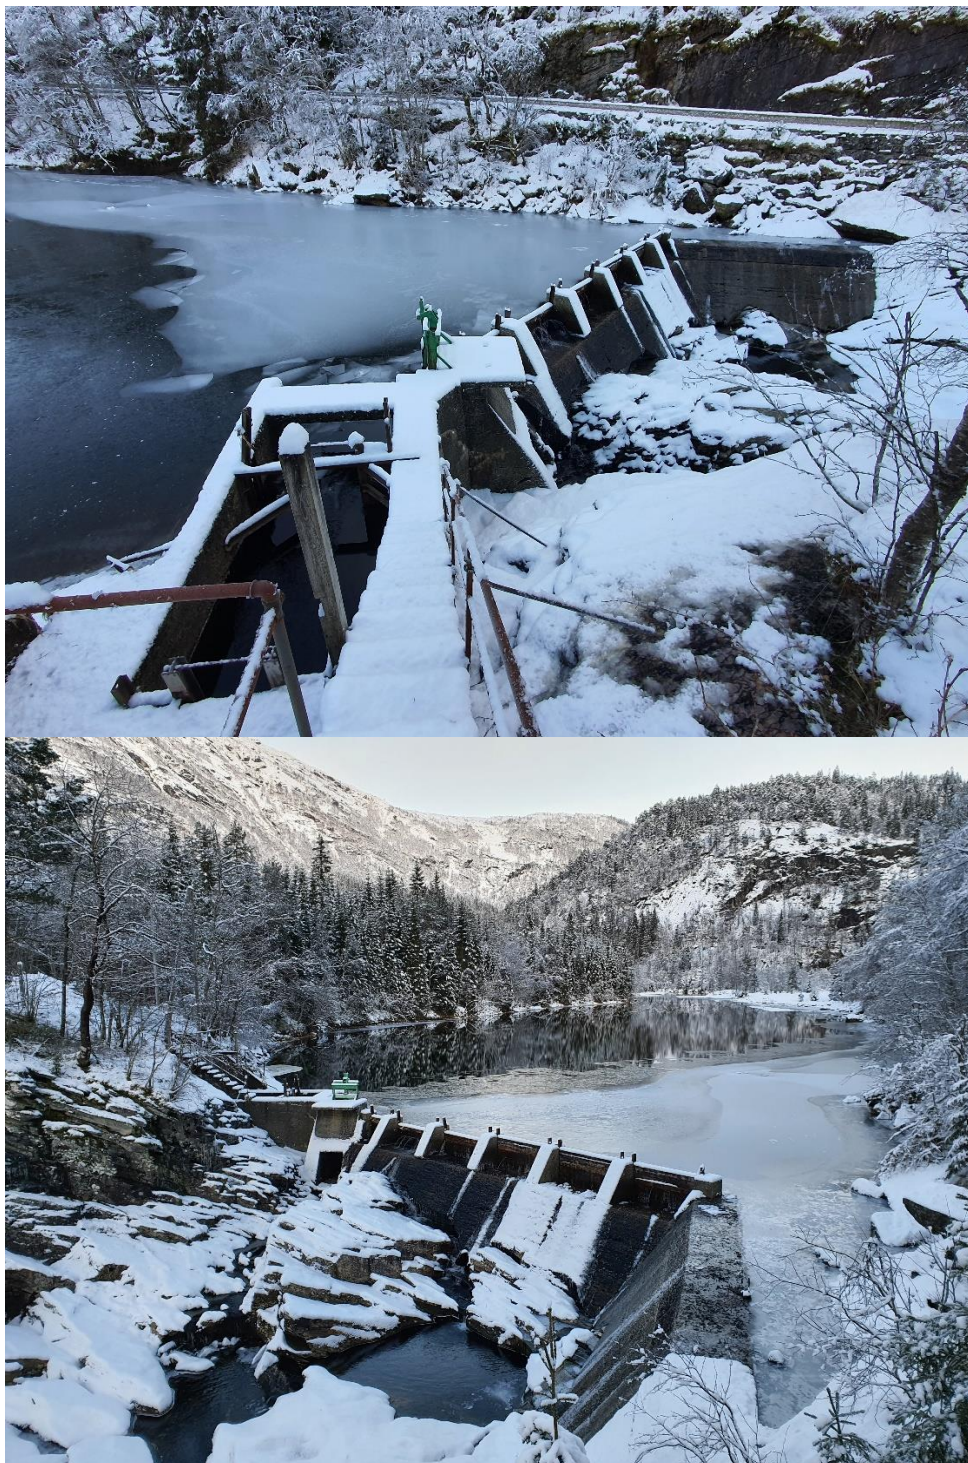
Hellandsfossen kraftverk har et damanlegg og tilhørende inntaksmagasin like oppstrøms Hellandsfossen. Damanlegget består av fem flomluker i midtpartiet som er bygget som bjelkestengsler, samt et fast overløp i den vinklede betongkrona på sørsiden. På nordsiden ligger inntaksarrangementet for fisketrappa og ei bunntappeluke (Figur 2). Inntak av vann i fisketrappa besørjes av et lukesystem som tidligere ble mekanisk regulert av flottører. Dette systemet har ikke vært i bruk på ca 10 år, og luka åpnes derfor med en fast åpning i driftsperioden for fisketrappa hvert år.

Figur 2. Damanlegget som skaper inntaksmagasinet til Hellandfossen kraftverk. Det øverste bildet er tatt fra nordsiden, mens det nederste er tatt fra sørsiden (foto: M. Kraabøl).

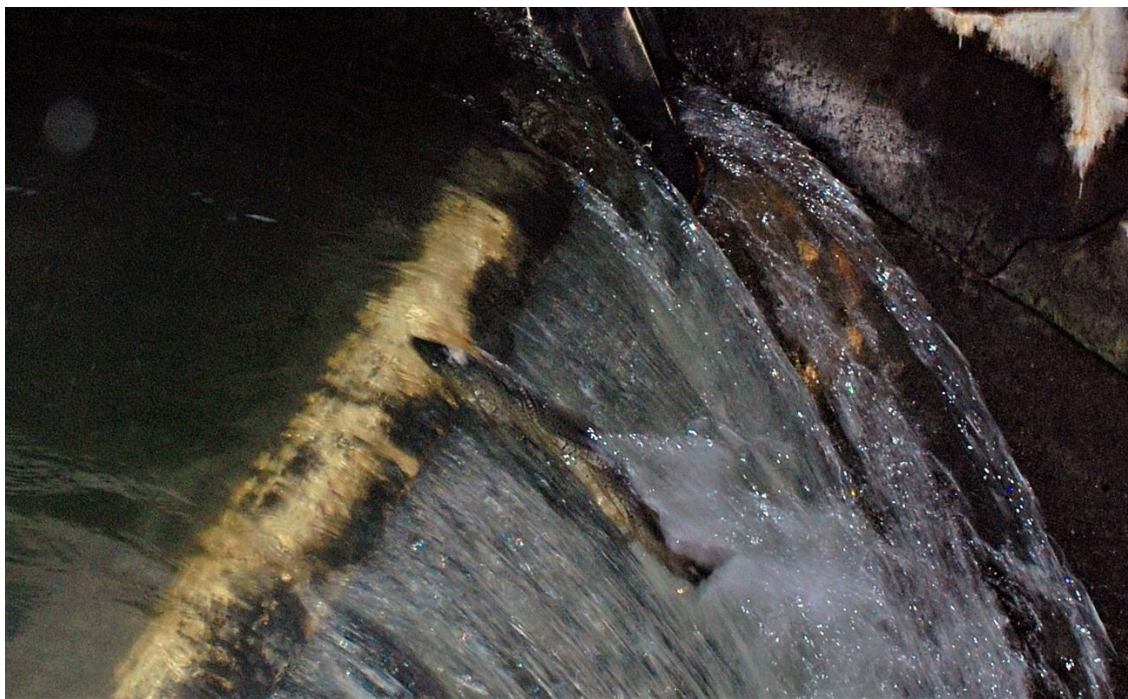
Figur 13. Utgytt storørret passerer baklengs utfor lukekanten ved Hunderfossen kraftverk i Gudbrandsdalslågen. Dette krever høy kroppsaktivitet for å kontrollere kroppens posisjon under fallet (foto: M. Kraabøl).
