Vedlegg D - Omsorgsboliger

Historikk og beskrivelse av funn

Adresse:
Nordbyvegen 63
A- D, 5937
Bøvågen

Miljøsanering

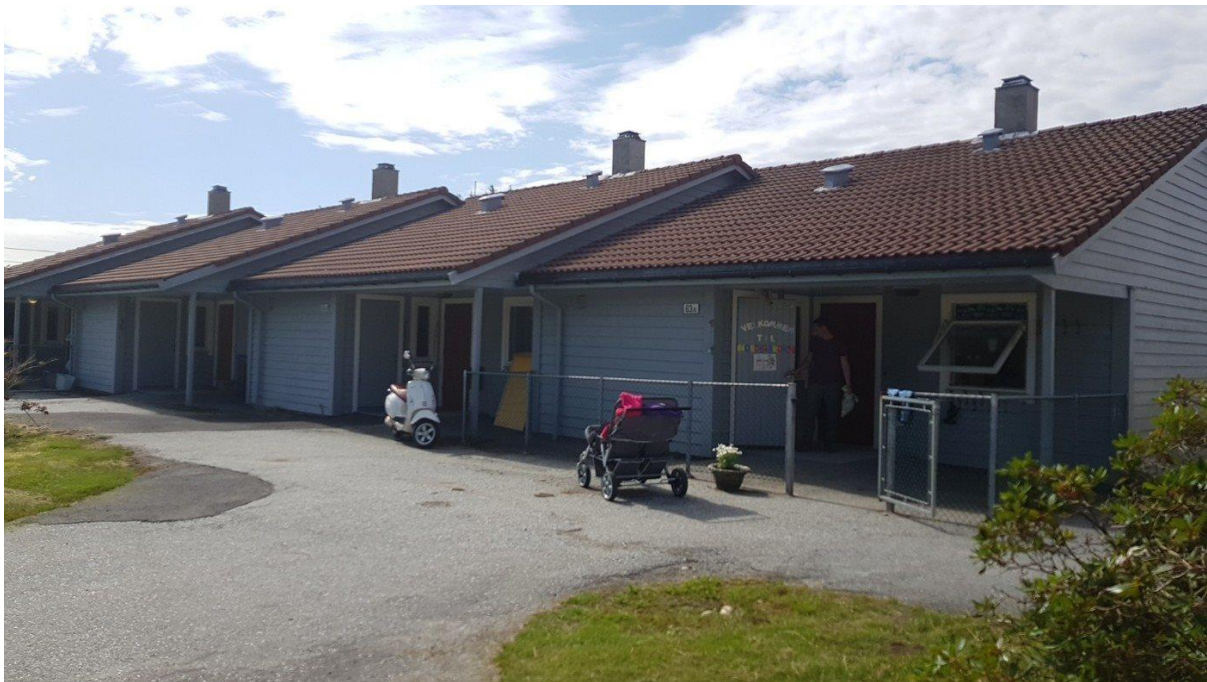
Utvendig fasade består av malt panel, terrasser i CCA-impregnert treverk og isolerglassruter datert sent 1980-tall (bilde 1, 2 og 5). CCA-impregnert treverk må sorteres ut, deklarerer og leveres som farlig avfall til godkjent mottak. Isolerglassruter må håndteres som klorparafinholdig farlig avfall, deklarerer og leveres til godkjent mottak. Pipeløp i boenhetene må feies før riving eller håndteres som PAH-forurenset masse og leveres til godkjent deponi.
