Vedlegg E – Tidligere rådhus Hordabø kommune

Historikk og beskrivelse av funn

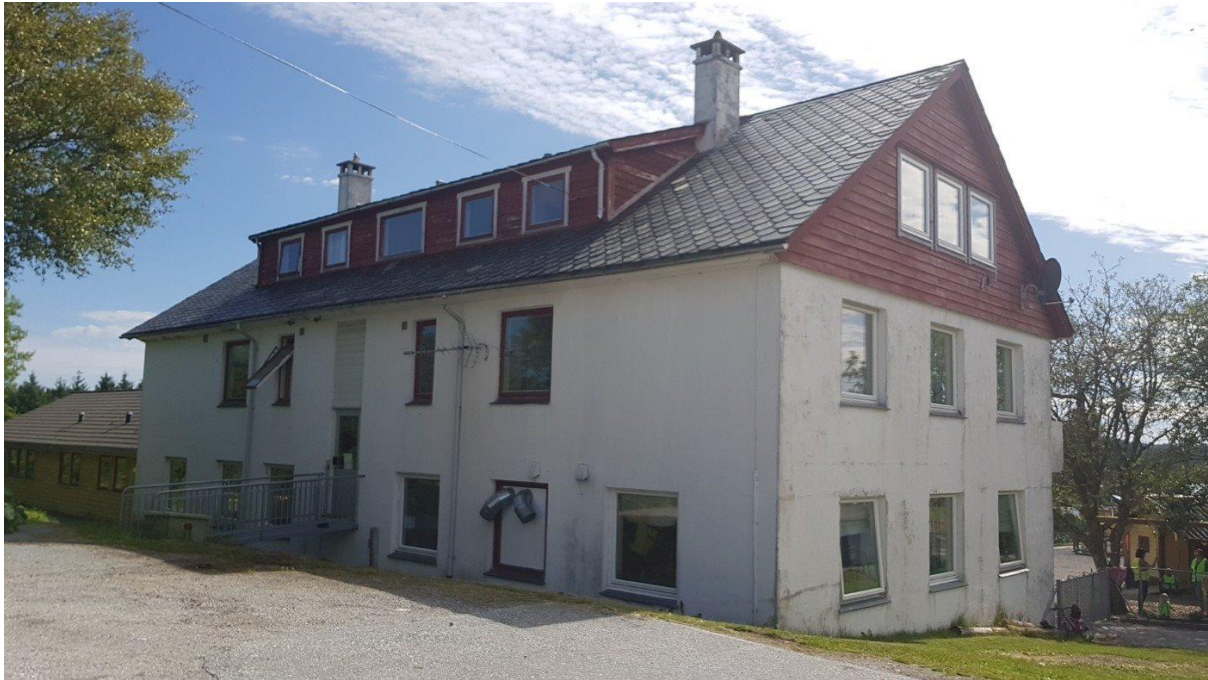
Tidligere rådhus i Hordabø kommune skal rives (bilde 1). Deler av bygget var på befaringstidspunktet i drift som en del av Bø Barnehage, og inneholdt mye løssøre.
