Vedlegg F – Bø barnehage

Historikk og beskrivelse av funn

Adresse:
Nordbøvegen
67, 5937
Bøvågen

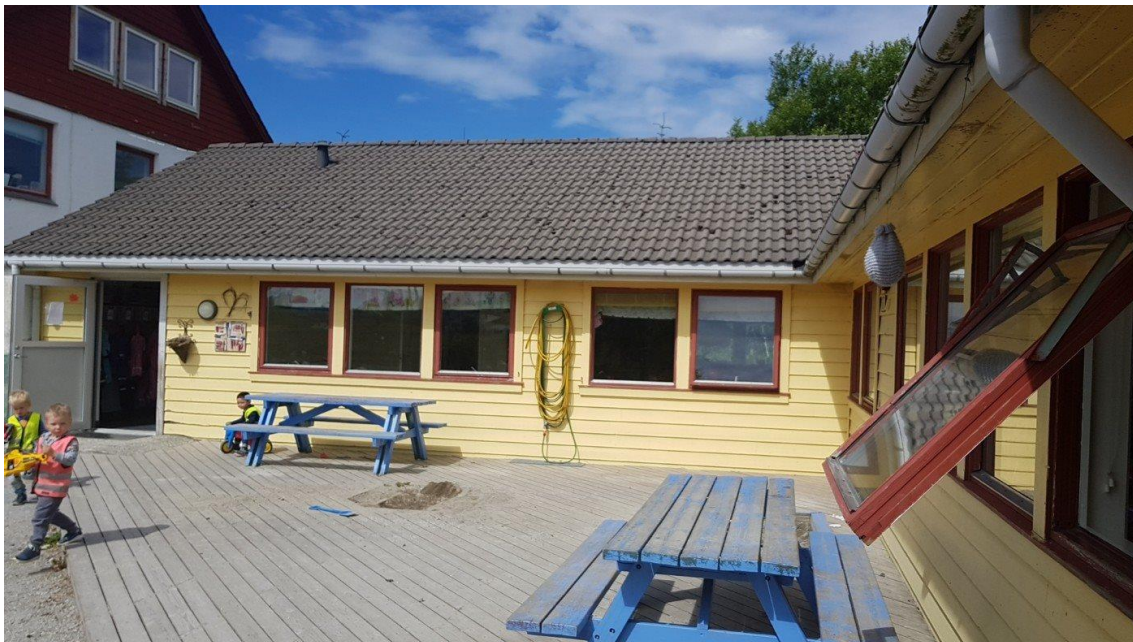
Berørt bygning går over ett plan og er oppført i treverk på støpt såle. Utvendig fasade i malt liggende panel, takstein på tak og nedløp/takrenner i metall. Terrasser i CCA-impregnert treverk på byggets fra- og bakside (bilde 1). Klorparafinholdige isolerglassruter datert 89.

Observerte vinduer i bygget er datert 89 (bilde 6), og må derfor deklarerer som klorparafinholdig farlig avfall før det leveres til godkjent mottak (bilde 1).

Utvendige terrasser på begge sider av bygget er av CCA-impregnert treverk og må sorteres ut fra øvrig treverk, deklarerer og leveres til godkjent mottak (bilde 1).
