Radøy kommune

Hovedinspeksjon bruer 2016.

Dok. nr. 001-16 Konstr. nr. 001 - Myking bru

Dok. nr. 004 - 16 Konstr. nr. 004 - Bru over Storelva

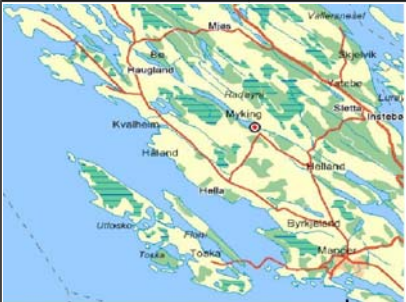
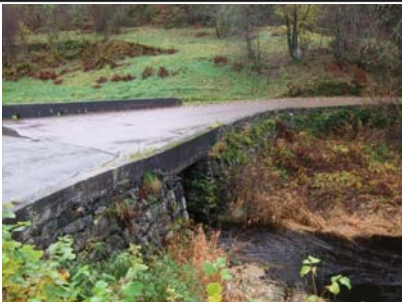
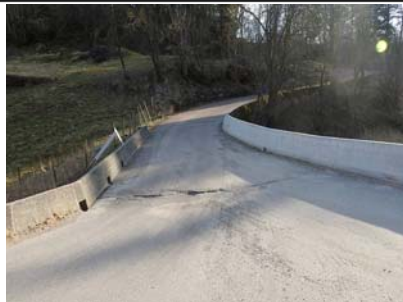
Dato 13-04-2016	Inspeksjonstype Hovedinspeksjon	Dokument 001-16	Inspektør AOE & KOO	Reg. av SC - Knut Olav Oland
Konklusjon Det er ikke observert skader som medfører nedsatt bæreevne. Det er støpt nytt betongrekkverk nedstrøms side siden forrige inspeksjon. Slitelaget har tildels store ujevnheter i akse 0-1 som bør utbedres, samt det anbefales å rengjøre slitelaget for grus. Generell fjerning av begroing på og ved brua anbefales.				
Estimert utbedringskostnad (Gjelder skader gradert som 3 og 4. Inkluderer ikke skader gradert som 1 og 2, generell rigg, samt mva.) Kr 35000,-

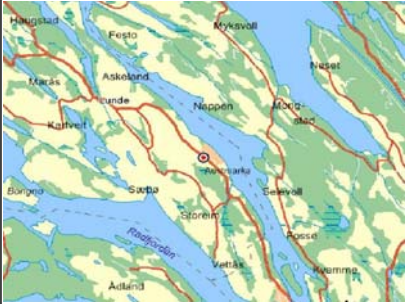
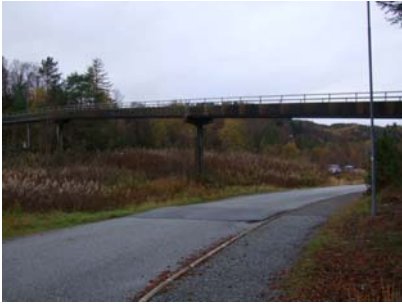
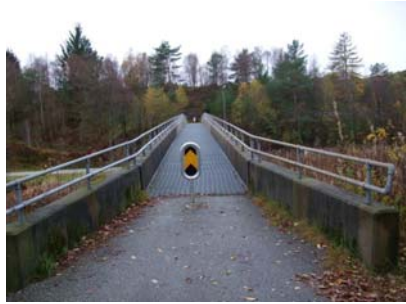
Dato 13-04-2016	Inspeksjonstype Hovedinspeksjon	Dokument 003-16	Inspektør AOE & KOO	Reg. av SC - Knut Olav Oland
Konklusjon Det er ikke observert skader av betydning for bæreevne eller trafikksikkerhet på brua. Rekkverket har noe påbegynt korrosjon, men foreløpig ikke av alvorlig grad. Generell rengjøring av lager og tilstøtende veg anbefales.				
Estimert utbedringskostnad (Gjelder skader gradert som 3 og 4. Inkluderer ikke skader gradert som 1 og 2, generell rigg, samt mva.) Kr 10000,-

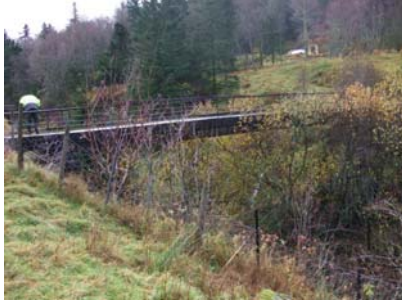
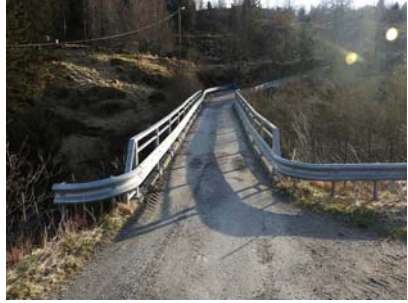
Dato 13-04-2016	Inspeksjonstype Hovedinspeksjon	Dokument 004 - 16	Inspektør AOE & KOO	Reg. av SC - Knut Olav Oland
Konklusjon Brua har ingen skader som umiddelbart medfører redusert bæreevne. Pilarer akse 2-2 er ikke av standard utførelse, men fremstår stabil. Bjelke-opplagring er svært kort. Det er støpereir og armeringskorrosjon på tverrbærer over pilarer akse 2-2, dette bør utbedres. Det er betydelig fuktbelastning og begroing av mose rundt opplagring. Det bør årlig rengjøres og fjernes begroing. Slitelaget har en del ujevnheter, det bør vurderes nytt slitelag med membran. Det er etablert nytt brurekkverk siden forrige inspeksjon. Rekkverket kunne med fordel vært videreført lenger i akse 0-1 oppstrømside.				
Estimert utbedringskostnad (Gjelder skader gradert som 3 og 4. Inkluderer ikke skader gradert som 1 og 2, generell rigg, samt mva.) Kr 105000,-
