**RAPPORT:**  
**Radøy - Vurdering av stabilitet/skredfare i samband med oppsetting av støttemur ved gbnr.: 77/79 - Hylla Austmarka**

# Radøy - Vurdering av stabilitet/skredfare i samband med oppsetting av støttemur ved gbnr.: 77/79 - Hylla Austmarka

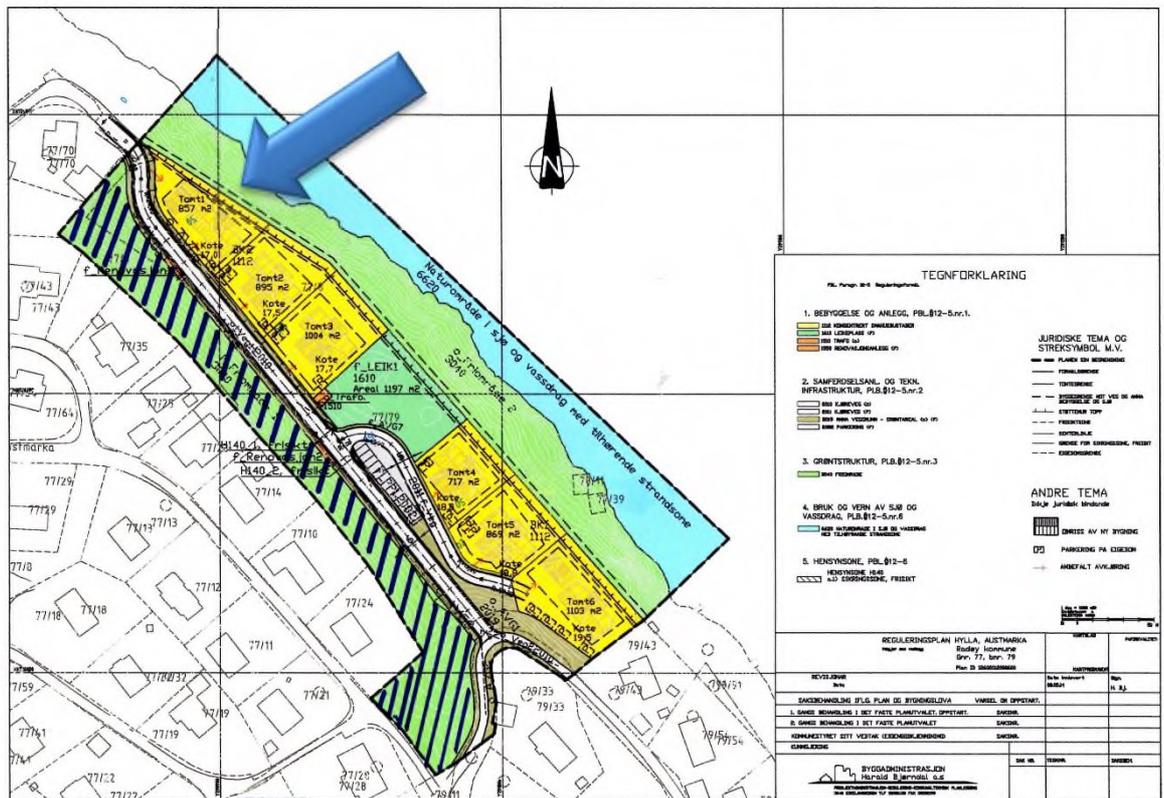
Fig.2: Oversiktskart for hele reguleringsområdet ved Hylla. Tomt 1 ligger lengst i nord. Vist med pil.

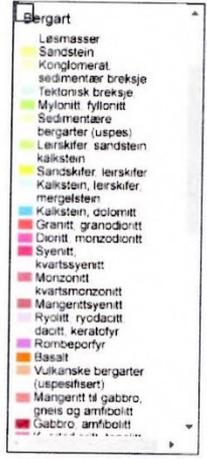
A

Fig.4: Geologi ved Austmarka. Berggrunnen består av en anortosittisk gneis med strøk parallelt med Radsundet og steilt fall mot øst. Vi ser også at Hylla ligger under marin grense.
