Grindløe på Mjøs, Radøy

Tilstandsvurdering av murverket

Haakon Aase Tørrmuring 27.11.12

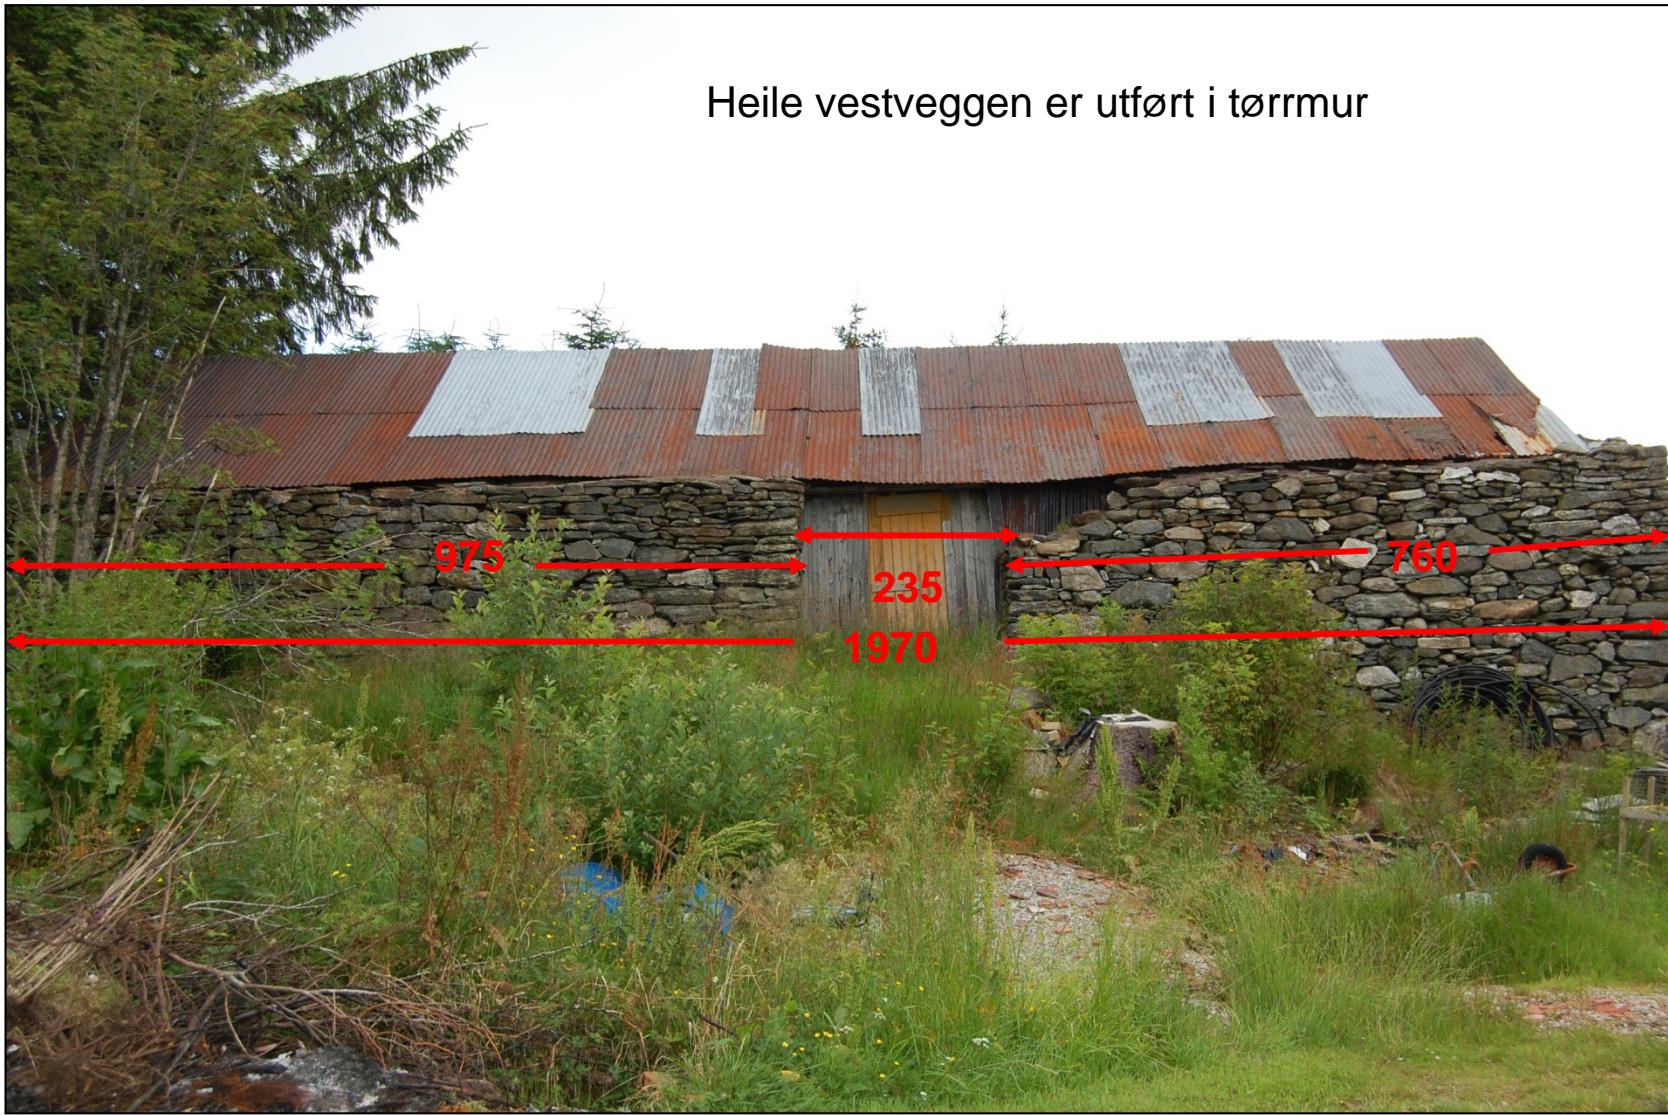
Heile vestveggen er utført i tørrmur

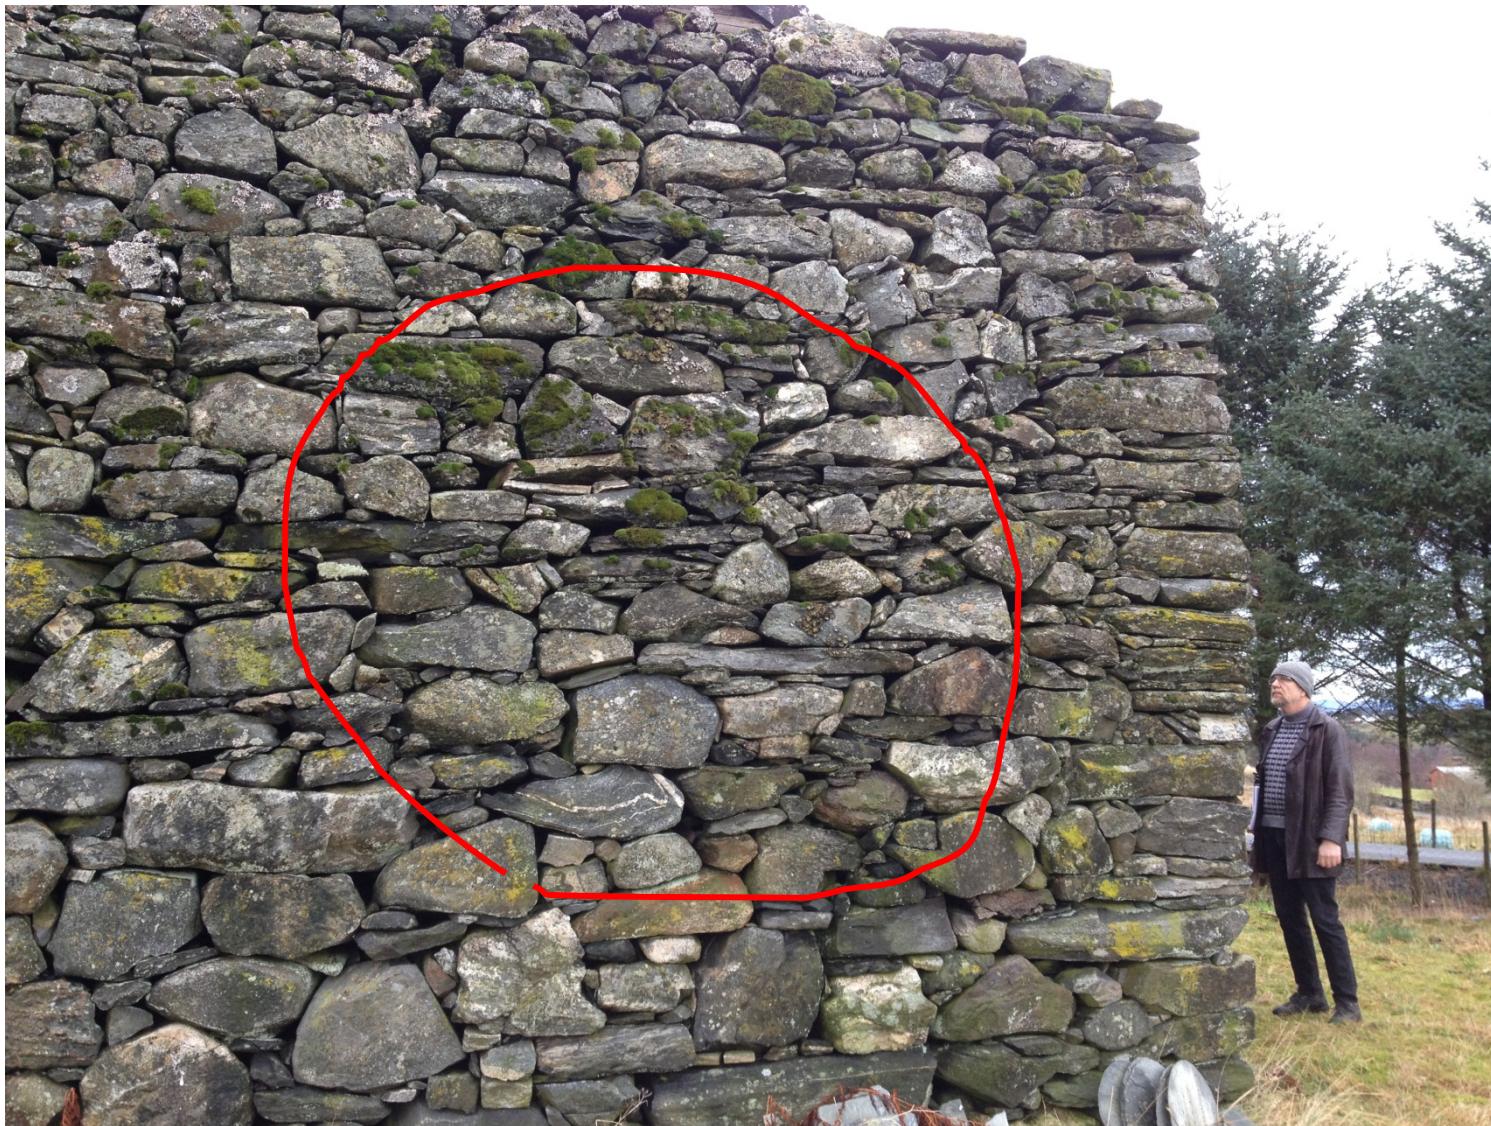
I den austre delen av vernemuren, opp til godt og vel mannhøgd, er det eit felt med moderat utbuling. I til standsvurderinga har eg konkludert med at det ikkje vil vera trong for demontering og oppattmuring her. Tilstanden til dei nedre skifta i muren tyder ikkje på svikt i fundamentet, og ein har heller ikkje registrert endringar dei seinare åra. Det er noko uro i murverket også i innervangen i dette området. Tiltaket her vil vera å varsamt prøva å nokre viktige steinar tilbake på plass, t.d. ved hjelp av ei hydraulisk pumpe sett imot eit anlegg, og dertil skording og pinning.

Utbulinga nemnt på førre lysbilde, er om lag innanfor avmerkt felt.
