Grindløe på Mjøs, Radøy

Tilstandsvurdering av murverket

Haakon Aase Tørrmuring 27.11.12

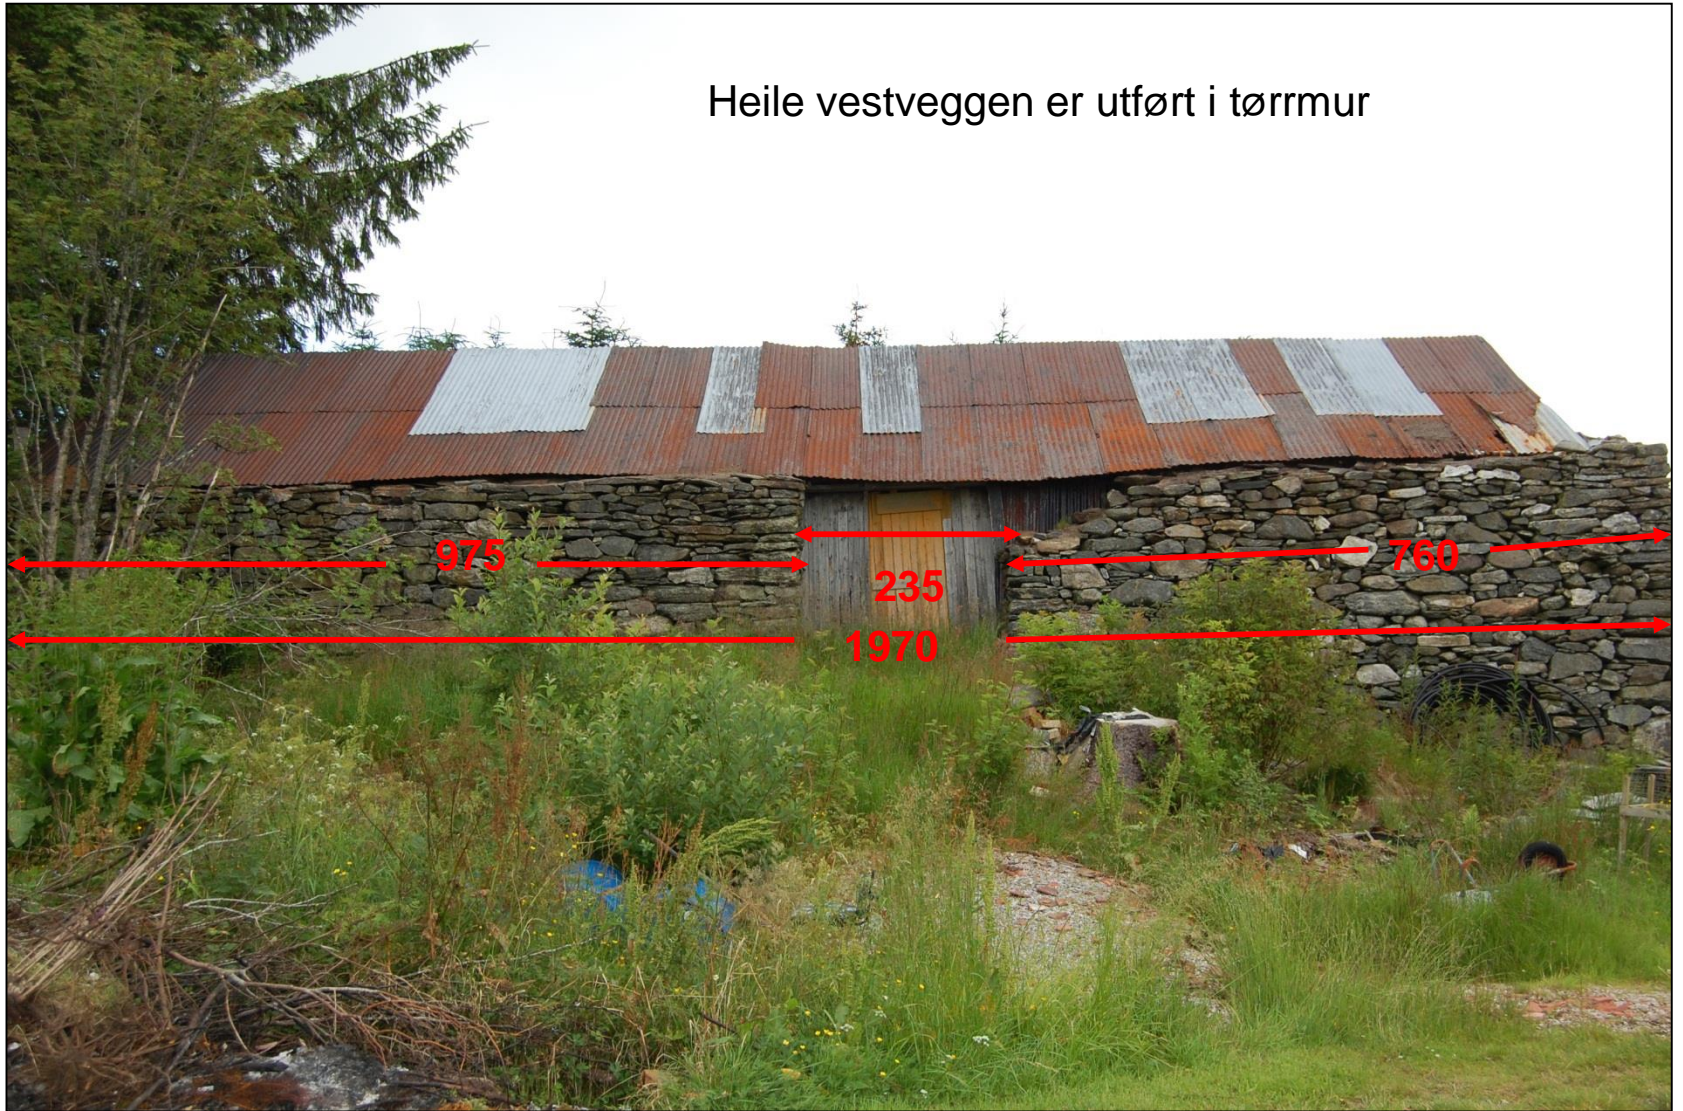
Heile vestveggen er utført i tørrmur

Ved inngangsdøra på vestveggen.
Steinar som har falle ned tyder på
utrasing. Her kan det også ha vore
opning for ein glugge eller eit vindauge.
