# Status Eigedsforvaltninga

## Framtidig vedlikehaldsbehov og prioritering

**Samnanger Kommune**

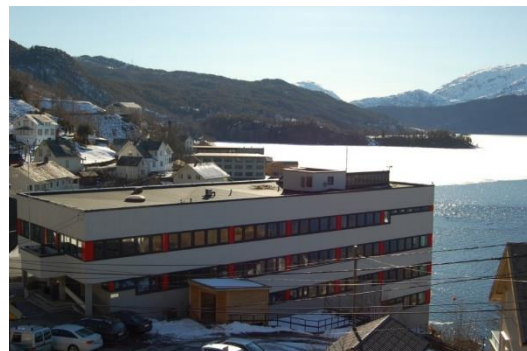
Det er 33 kontor av ulik storleik. Største problem i bygget er manglande ventilasjon på heile huset. Varmereguleringa vert difor dårleg og huset har ikkje solavskjeming. Det er svært lytt ved dei fleste kontor. Noverande kontor for løn og personal er tidlegare sosialkontor, og difor lydisolert. NAV har eigen avdeling med kontor som er ombygt og oppussa i 2009. Det er mangel på møterom. Kommunestyresalen vert nytta til dette og kan delast med skillevegg, med det fungerer dårleg i og med det er svært lytt.

Hovudutfordringa med bygget er at det må relativt store og kostbare ombyggingar til for å få bygget tilfredstillande. Dagens standard til eit administrasjonslokale har andre funksjonar enn berre kontor. I tillegg til HMS-avvika er det og avvik for både det som gjeld brann og oppbevaring av arkiv. Kommunehuset manglar betre arealutnytting og fleksible romløyisingar. Det er lite enøk effektivt og klimavennlig, og difor kostbare areal å drifte.

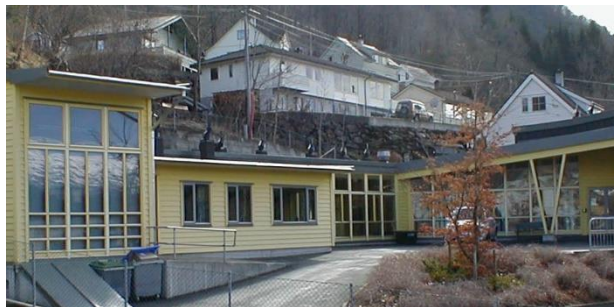
Det er rasfare bak bygget. Det er påvist inntrenging av vatn på baksida av bygget, noko som er årsaka til soppangrep i bakvegg. Det er ikkje mogleg å komme til på baksida med maskin. Bygget eller bakvegg må rivast for å kome til å utbetre skaden.

| Brannstasjonen | Vedlikehald utomhus | Innvendig vedlikehald | Nybygging/ ombygging |
|---|---|---|---|
| Bygget | Bakvegg må rivast for å hindre overvatn og få stoppa sopp angrepet. | Garasjen er for liten. Stor fare for klemskader. Garderobe og vaskerom for rein og skitten sone. | Heve golv for å få betre plass til bilparken. Ikkje mogleg å få til rein og skitten sone i eksisterande areal. |

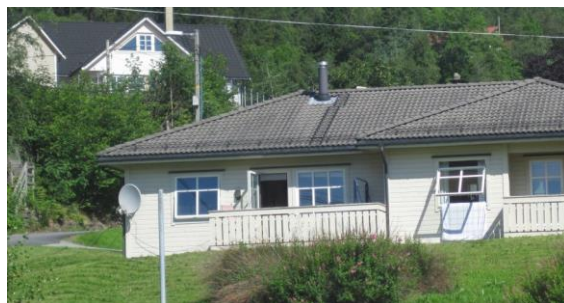
Gamle barnehagen: Dag/butilbod funksjonshemma - 1990

Gamle barnehagen treng nytt utvendig tak. Har vore ein del lapping og mindre lekkasjar. Dersom bygget vert ledig, er bygget / eigedommen eit alternativt lokale for teknisk drift. Uteområde er ideelt for oppsetting av lagerhall, og plasseringa er sentralt i kommunen med tanke på brøytinga. Skjervo har ikkje dei krav til universell utforming som bør vera for omsorgsbustader. Dei er difor mindre egna som bustader for funksjonshemma og eldre, og vi bør vurdere sal.
