Rapport:
Alver / Radøy – Sluttrapport som gjelder stabilitet ved
gbnr.: 77/79 - Hylla / Austmarka

1. Innledning

5. Status etter utført sprengning og rensk av arealet på oppsiden av reguleringsområdet ved Hylla – Pr. 14.01.2020.

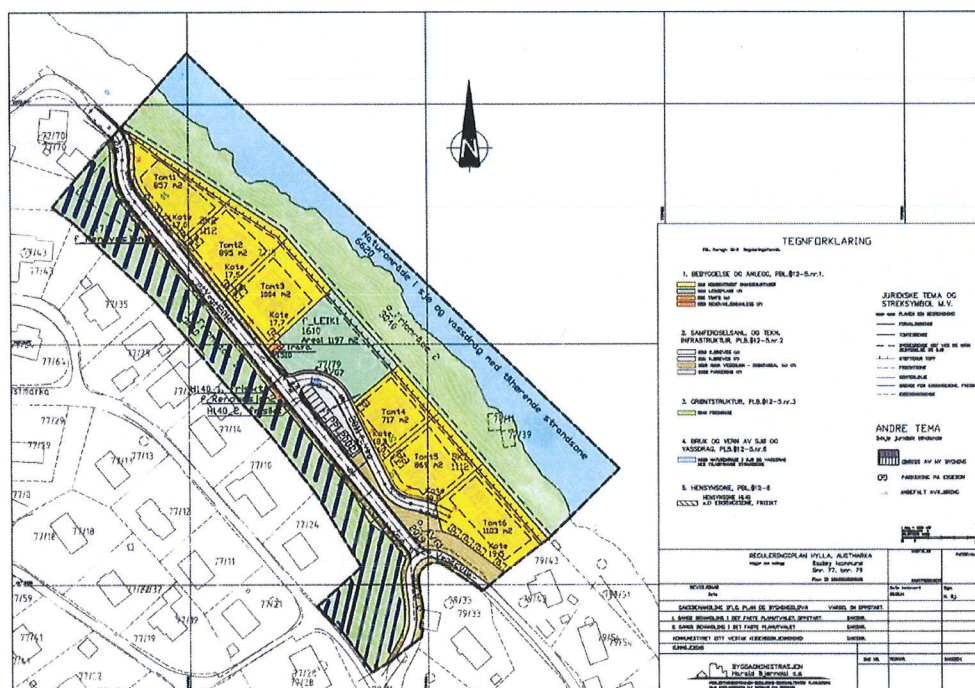
Fig.2: Kart som viser regulert område ved Hylla. Skravert felt er det område på oppsiden av tilkomstveien, hvor det er stilt krav om at det skal utføres sikringstiltak. Det vil si i området mellom de nye boligenhetene og den tidligere bebyggelse.

1. 1.3.2 Sikring i samsvar med geologisk undersøkning og sikringsplan skal være ferdigstilt før det vert gjeve ferdigattest/bruksløyve for tekniske anlegg eller bustader.
2. 1.3.3 Sikring av friområde f_Friområde1 mot vegskjering skal være ferdigstilt før det vert gjeve ferdigattest/bruksløyve for tekniske anlegg eller bustader.

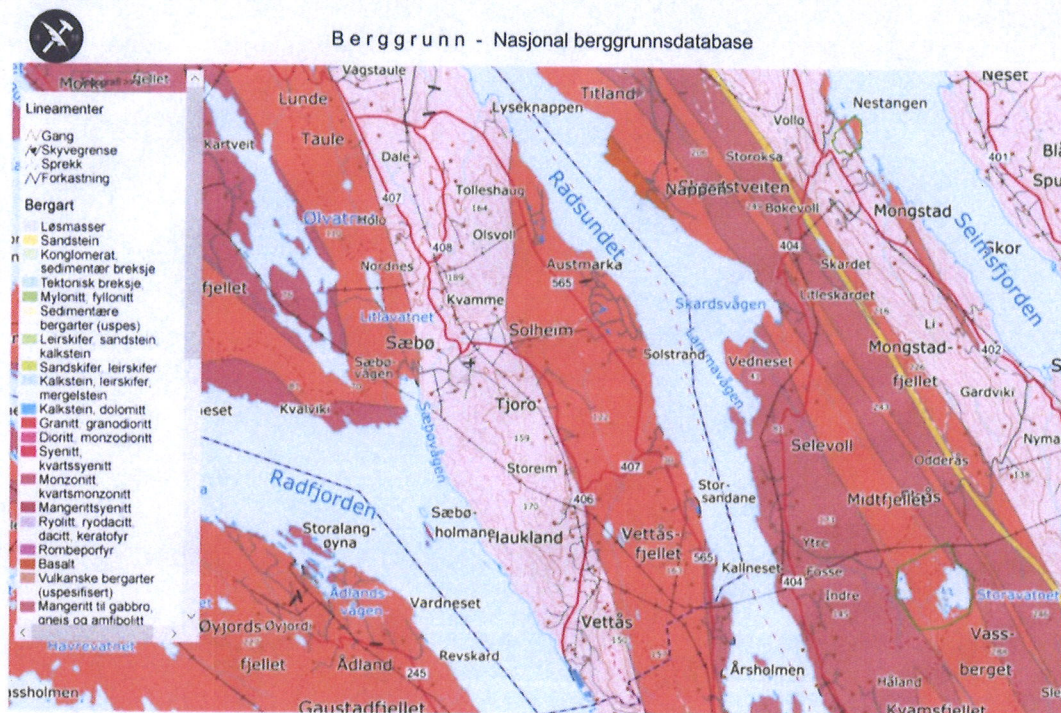
Berggrunnen ved Hylla er en foliert eller forgneiset variant av anortositt. I nordlige del er det noe islett av en mørk bergart, trolig en amfibolitt. Anorthositten er orientert om lag nordnordvest - sørsørøst, tilnærmet parallell med Radsundet. Det er et fall mot øst på rundt 30 grader.

Fig.3. Geologisk kart ved Austmarka, Hylla. Berggrunnen består av en anortositt, orientert nær parallelt med Radsundet. Med fall på rundt 30 grader mot øst, mot Radsundet.
