**Rapport:**  
**Alver / Radøy – Sluttrapport som gjelder stabilitet ved**  
**gbnr.: 77/79 - Hylla / Austmarka**

# Alver / Radøy – Sluttrapport som gjelder stabilitet ved gbnr.: 77/79 - Hylla / Austmarka

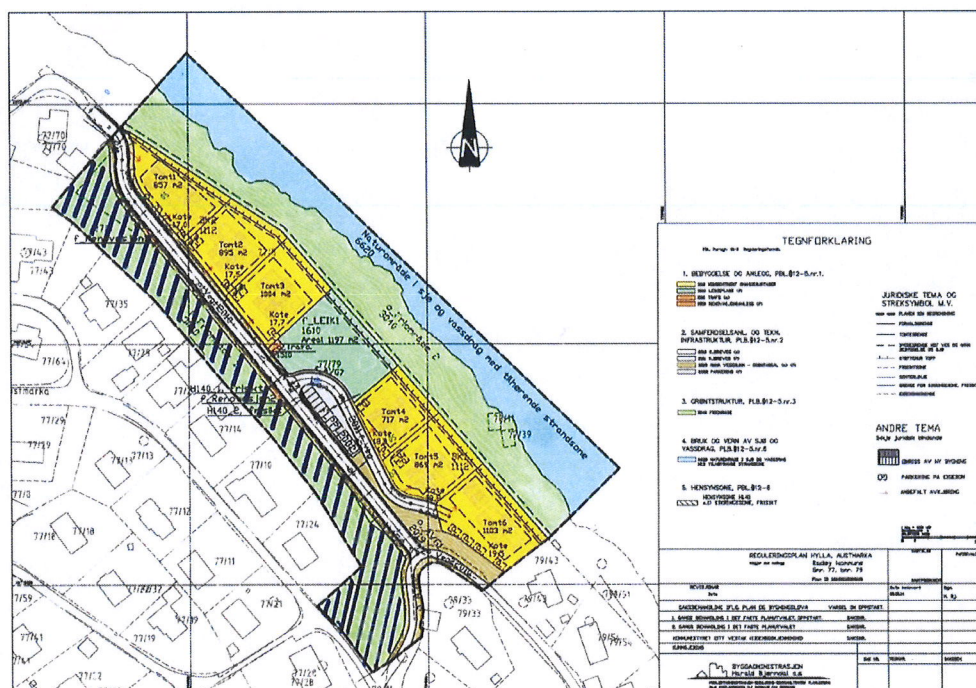
Fig.2: Kart som viser regulert område ved Hylla. Skravert felt er det område på oppsiden av tillkomstveien, hvor det er stilt krav om at det skal utføres sikringstiltak. Det vil si i området mellom de nye boligenhetene og den tidligere bebyggelse.

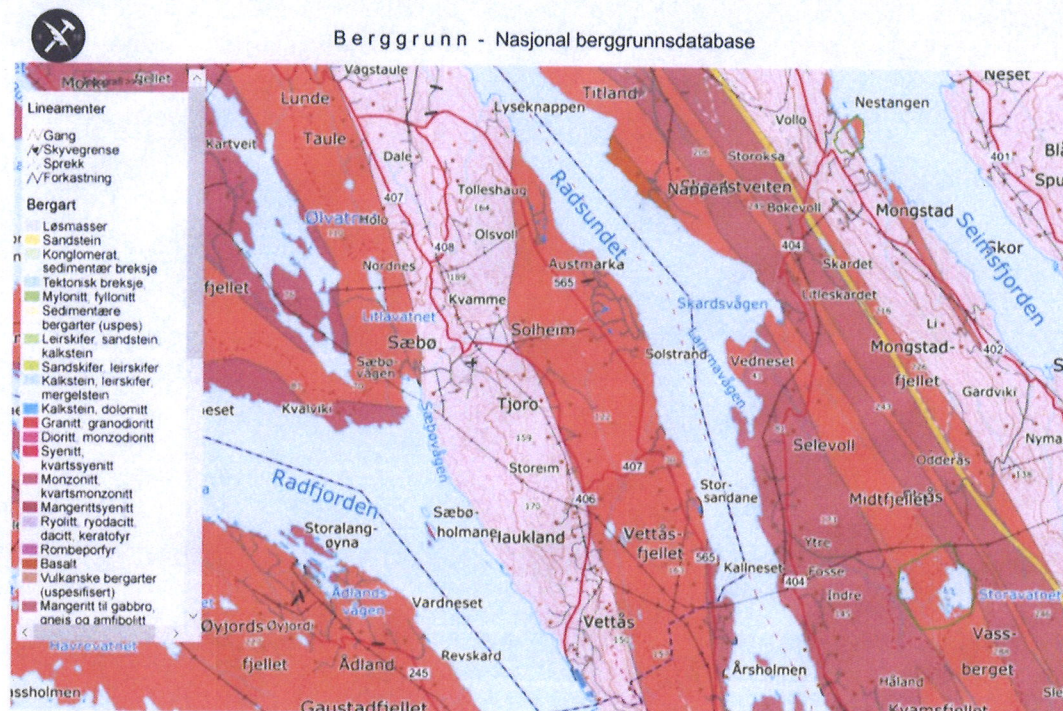
*Fig.3. Geologisk kart ved Austmarka, Hylla. Berggrunnen består av en anortositt, orientert nær parallelt med Radsundet. Med fall på rundt 30 grader mot øst, mot Radsundet.*
