RAPPORT:
Lindås – Stabilitet ved Grønfjellia 28 A og B. - Kolås

1. Innledning

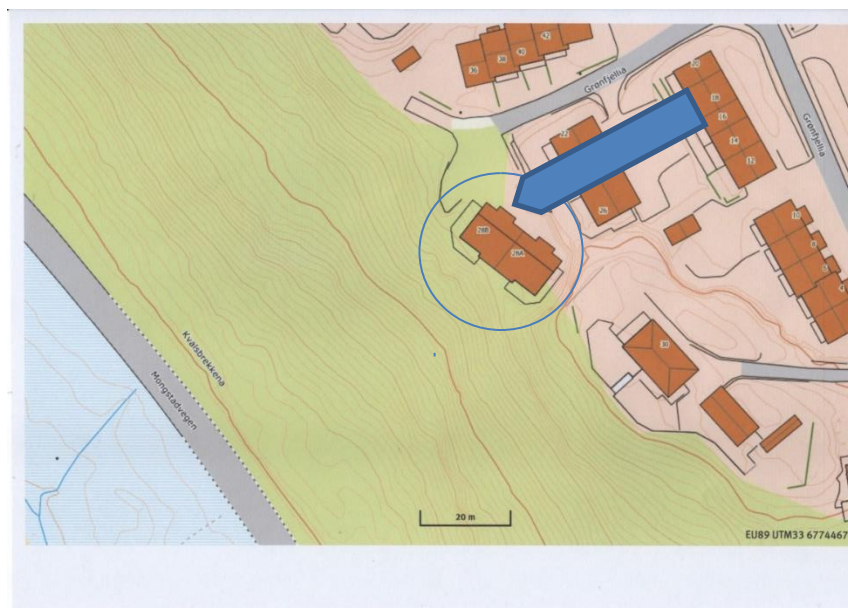
Fig 4: Topografisk kart ved Grønnfjelli 28 A og B. Vist med sirkel. Pil peker mot 28 B.

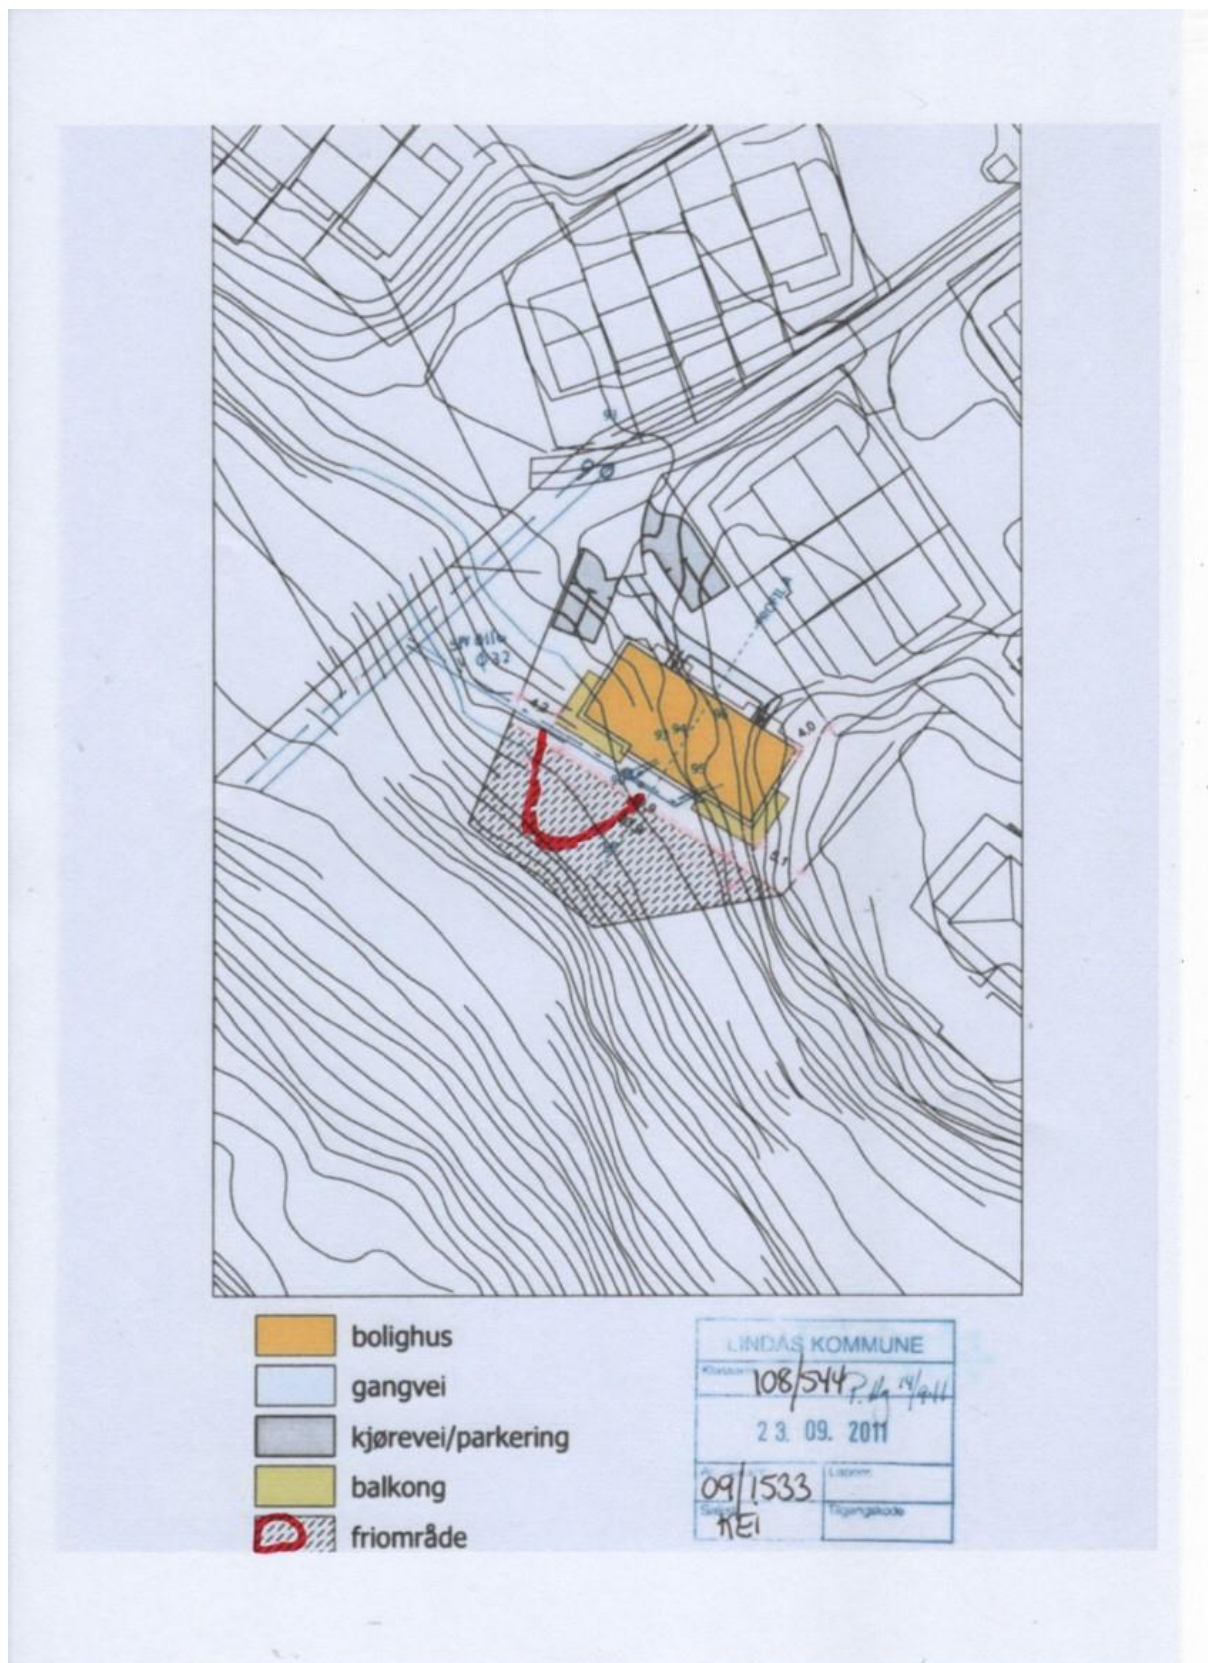
Fig.7: Detaljkart med terrengkoter inntegnet ved Grønnfjelli 28 A og B. Friområdets venstre del er område utfylt med steinblokker. Som gjelder nr. 28 B. Vist med rødt.

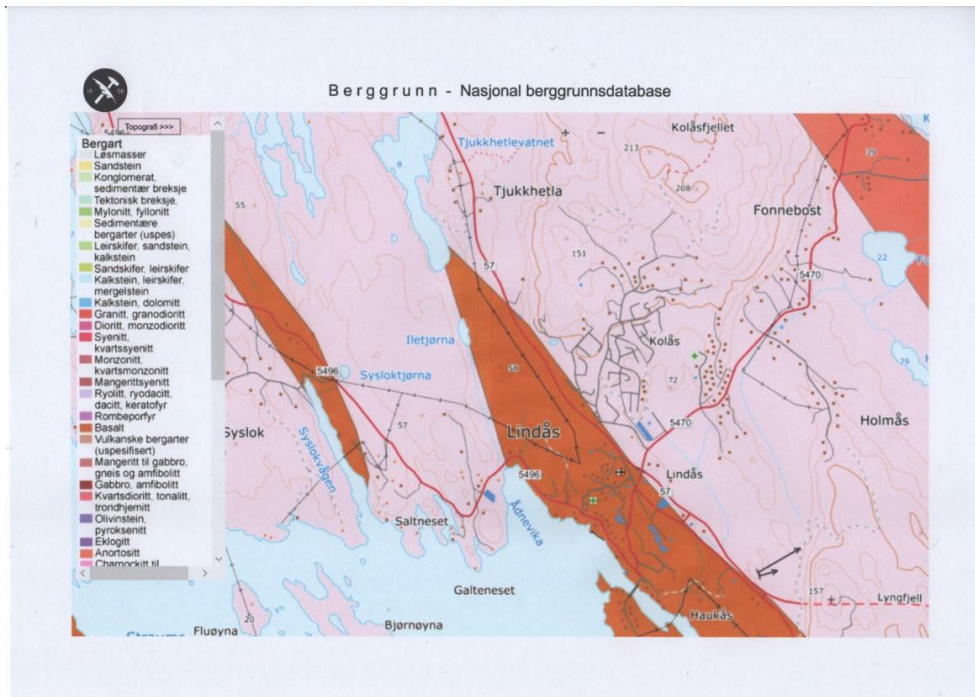
Fig.13: Berggrunn ved Kolås. Brun er en amfibolitt, omvandlet basalt. Rosa er gneisvarianter. Grønnfjelli 28 ligger på en amfibolitt.
