Tilstandsrapport Ostereidet kunstgressbane, Alver kommune

**NFF Hordaland
v/ Tore Thorsen
29/09-2020**

3. Befaring 23.09.2020

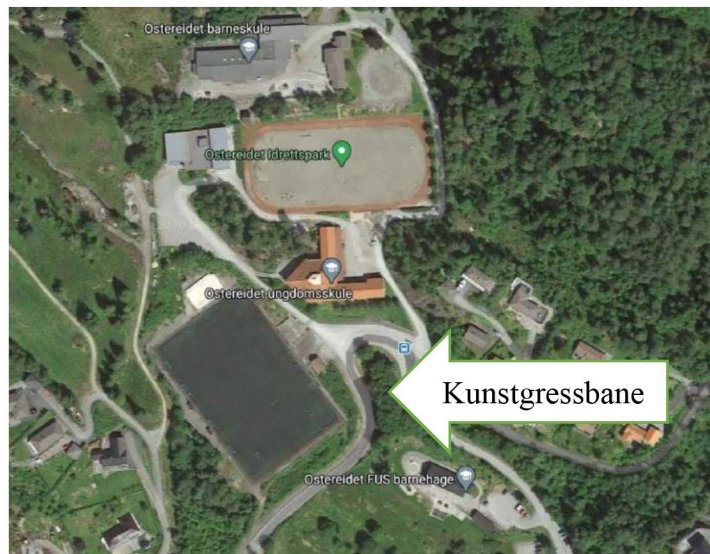
Mot sørøst

Det ble ikke observert noen løse skjøter og revner i selve kunstgressmatten, men områdene ved straffesparkmerkene og midt på midtlinjen var den innlimte hvite kunstgressmarkeringen løsnet.

Kunstgressmatten er for lengst utslitt, tilstanden kan gi økt skaderisiko på spillere.
Må skiftes snarest mulig.
