ProsjektinformasjonProsjektnavn
21171301 Vardane, Alver-SOP-Dennis-2021_05_27

Rørinspeksjonen er utført ifølge, NORVAR - Prosjektrapport 145/2005
Vekting av observasjoner ifølge, NORVAR - Rapport 150/2007

Strekkinspeksjon - 27.05.2021

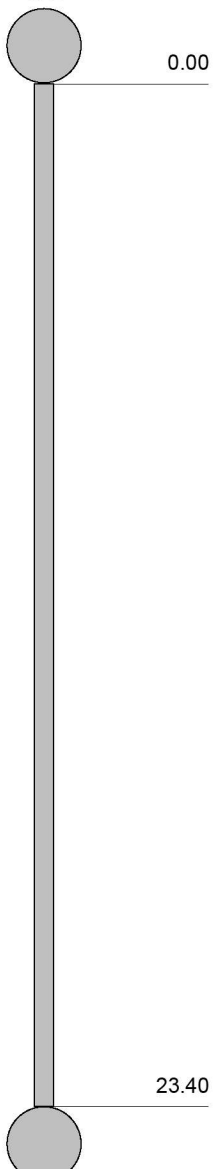
1:173	m +	Kode	Observasjon	MPEG	Foto	Grad	Vann
SK5

By/Sted Gate/Vei Overflatemessige forhold Fra kart	Lindås Vardane, Alver Vei område	Oppstrøms Kum Opp. kum type Nedstrøms Kum Ned. kum type	SK5 SK6	Rørlengde [mm] Seksjon lengde [m] Inspisert lengde [m] Byggeår	1 000 23,40 23,40
Profil Ledningstype Type foring: Foringsmateriale: Materiale	sirkulært 160mm Spillvann Plast	Inspeksjonsformål Inspeksjonsmetode Inspeksjons retning Rengjøring Anmerkning	Sluttkontroll for nyanlegg Rørinspeksjon med videokamera Medstrøms Rengjort Ingen synlige skader på rørstrekket.

0.00	SI	Start inspeksjon / i SK5	00:00:00	SK5SK6 280521 08241B.	0,00	0 %
	23.40	IF	Inspeksjon fullført / i SK6	00:01:58	SK5SK6 280521 08242B.	0,00	0 %
SK6
