GEOLOG AS

Vurdering av geologiske risiko for G/Bnr. 148/6, Litleskaret, Alver Kommune

Rev.	Dato:	Utført av: Geolog AS, Hellevar den 24, 5936 Manger
1	13.06.2021	Øivind Eikefet, cand real. Geologi oivind@geolog.as

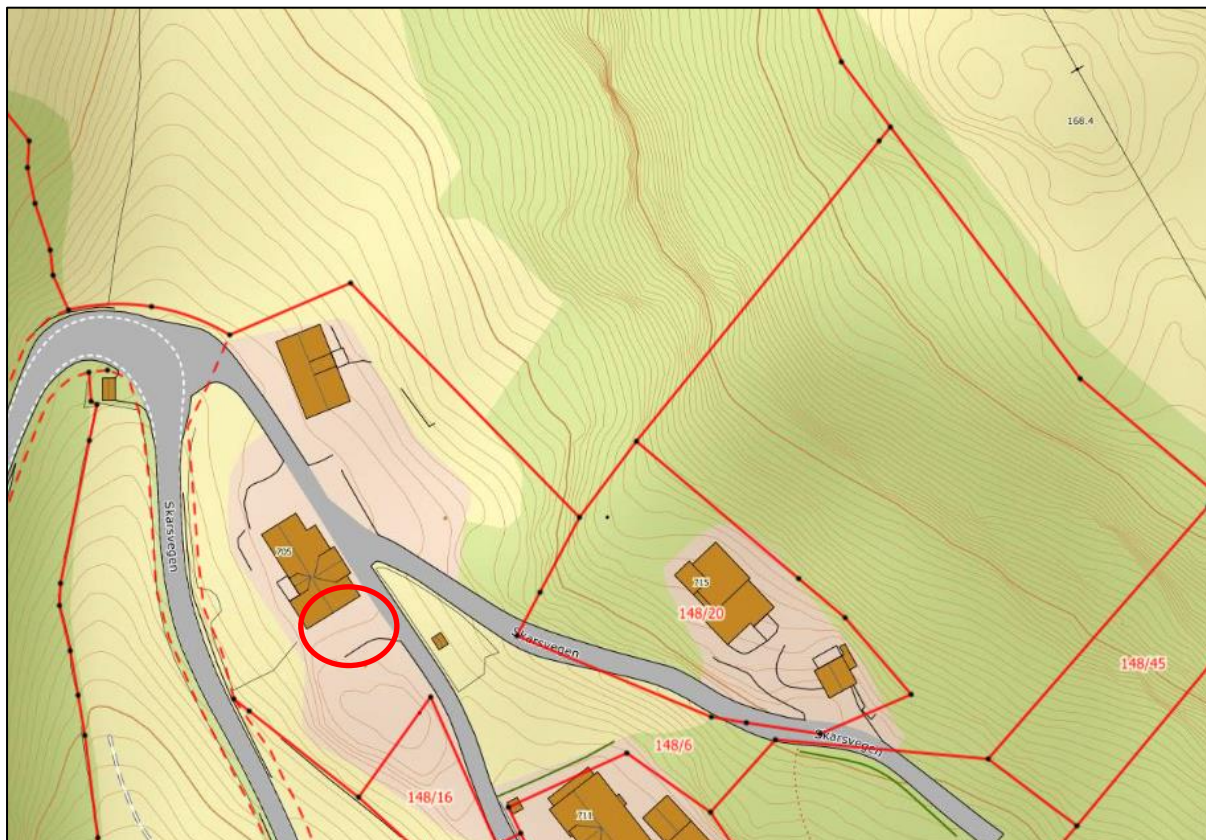
Figur 2-2. Planlagt garasje vist ved rød sirkel.

Det ønskes å etablere garasje sørøst for bolighus på G/Bnr. 148/6 angitt i fig 2-2 og 2-3).

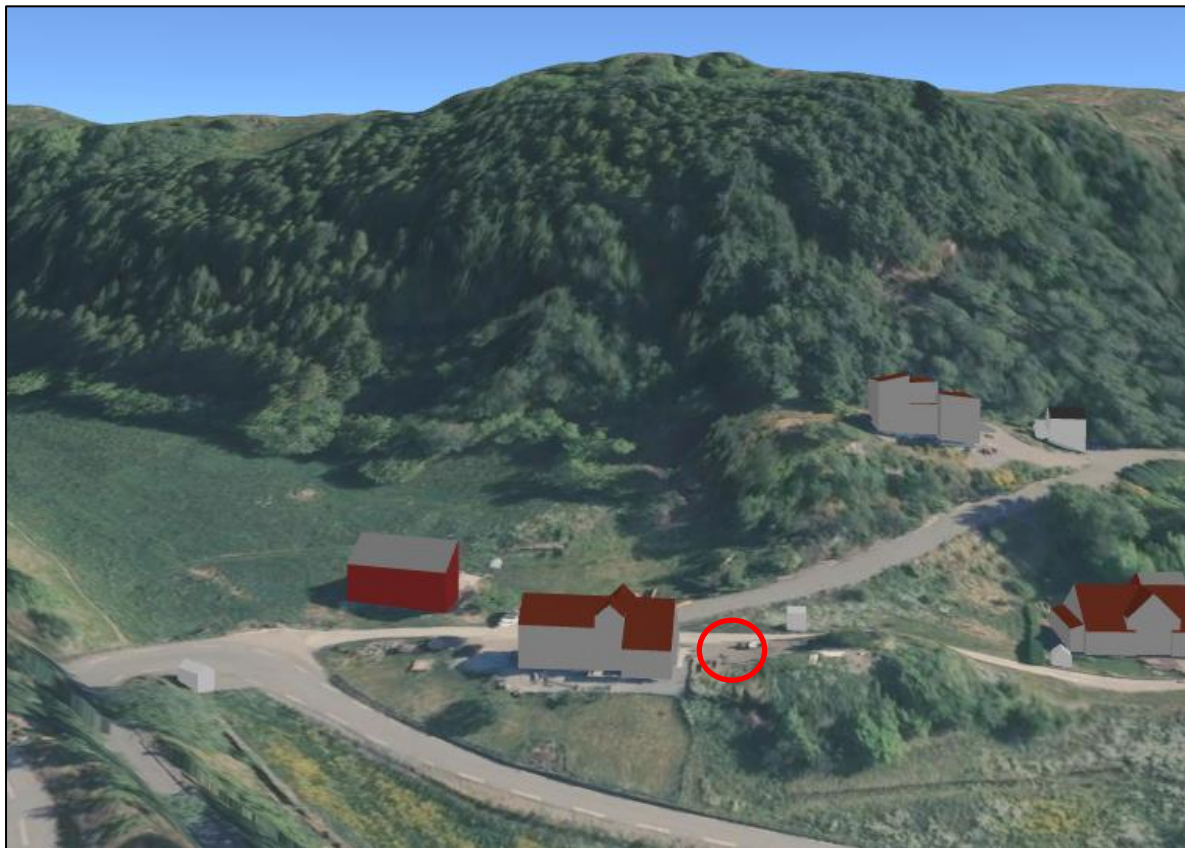
Figur 2-4. Lokalisering i dalsiden. Planlagt garasje vist ved rød sirkel.

Tomten ligger på et flatere parti ca. 88 meter over nåværende havnivå (moh) i en vestvendt skråning. Over hyllene for bygningene stiger skråningen oppover og har hellning på opp mot 80 grader fra ca. 96 moh før den flater ut mot toppen på 168.4 moh. Området rundt bygningene innmark. Den bratte delen i overkant er dekket av lauvtrær med noen brattskrenter.

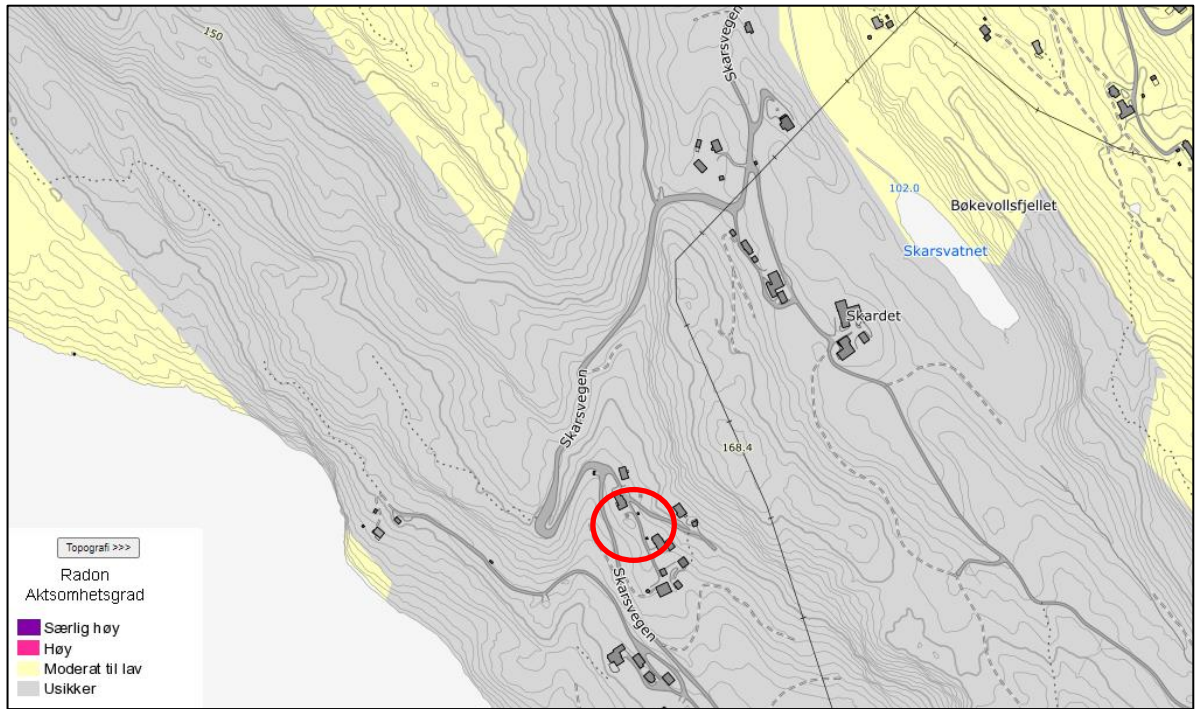
Basert på bergart har området usikkert radon-nivå. For isolasjon mot radon må krav i TEK-17 ivaretas.

Figur 2-9. Området har usikkersansynlighet for radonforekomst.

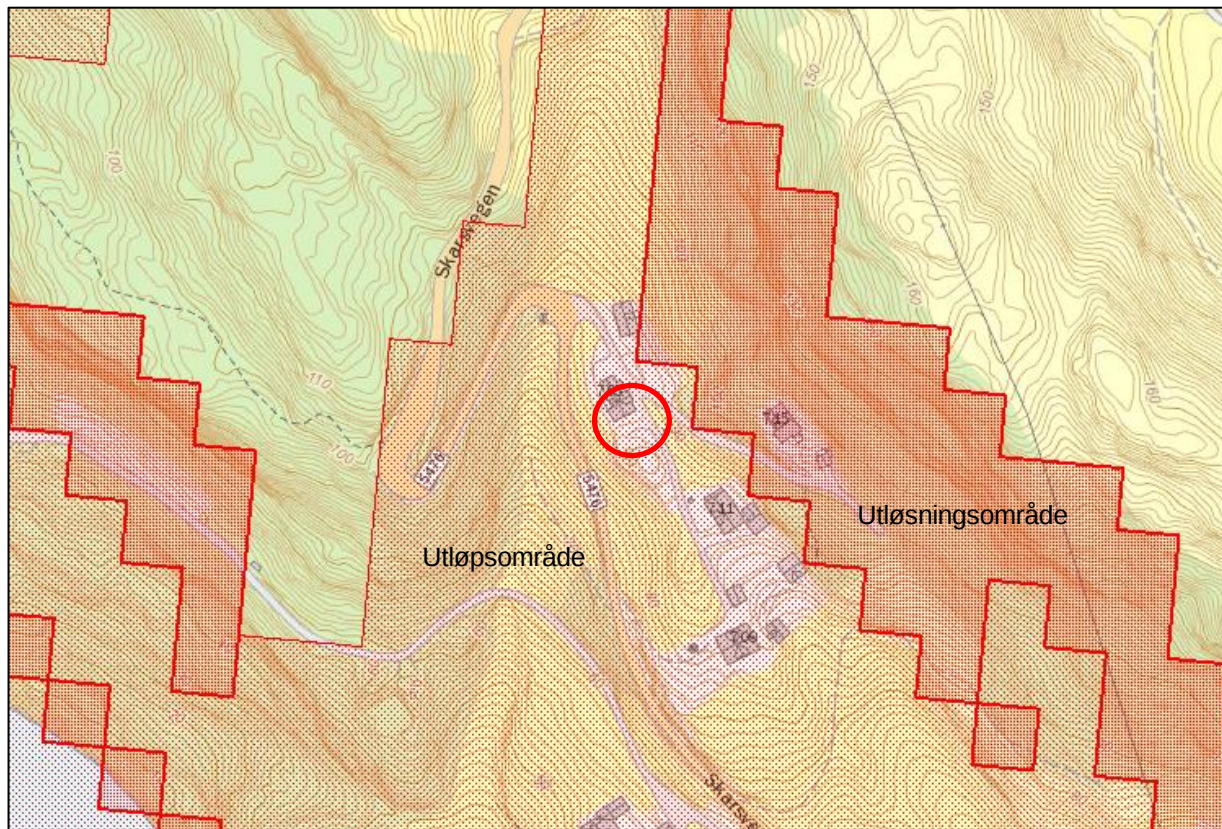
Figur 3-2. Aktsomhetsområde for snøskred fra NVE sine karter.

De generelle kartene fra NVE/ angir aktsomhetsområder. Disse kartene er basert på statistiske og generelle beregninger. Den aktuelle tomten er klassifisert som innenfor aktsomhet for snøskred i NVE sine karter.

I NVE sine kart er det angitt flere soner med aktsomhet for jord- og flomskred (fig 3-2). Men ingen av disse berører G/Bnr. 17/10. Terrengformene norvest og sørøst for den aktuelle tomten vil fjerne risikoen for jord- og flomskred.

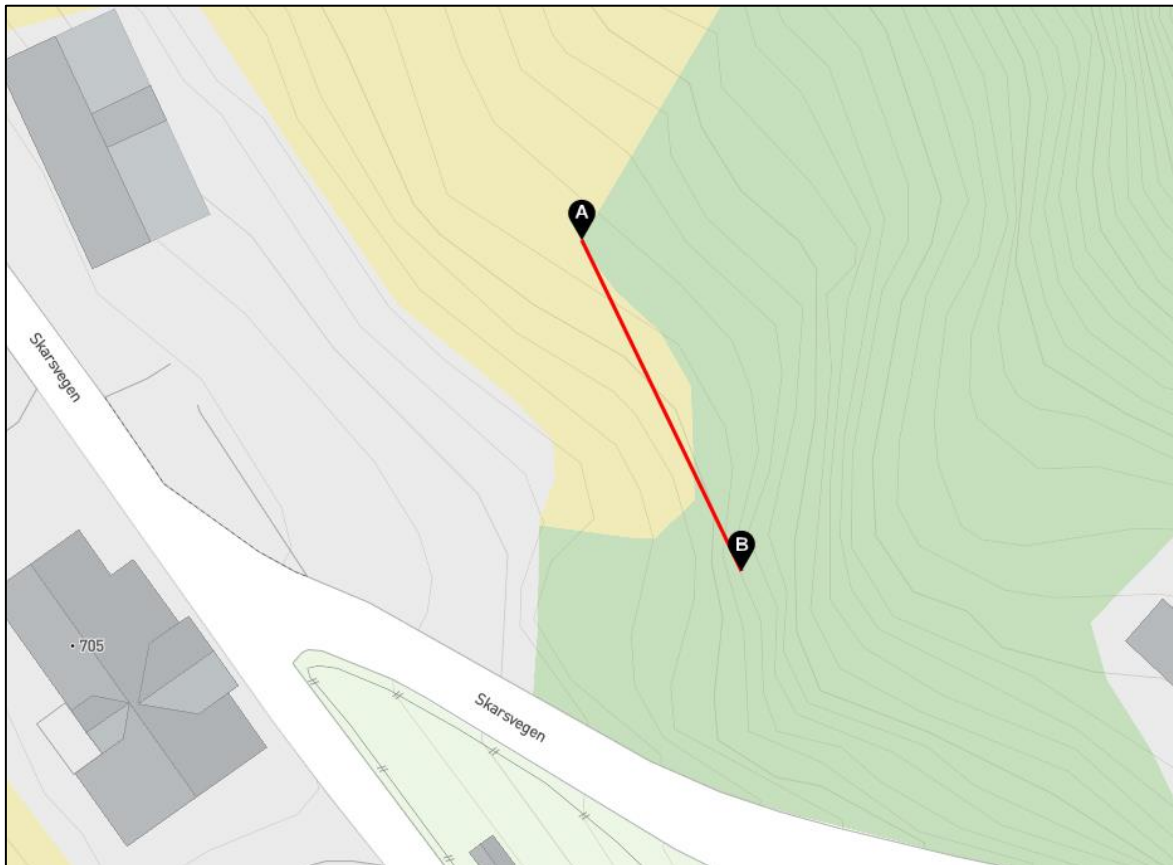
Figur 4-5. Tversnitt vist i fig 4-6.

I senere tid har de gått steinsprang i søkket nordøst for bolighuset på G/Bnr. 148/6. Ingen steiner har gått lenger enn til grensen for utmark i søkket.

Bratt hellning nordøst for planlagt garasje krever tiltak.
