Dato:
01.02.2022

Landbrukssak GBNR 451/2 Morken Indre - Rapport frå kontroll av søknad om produksjonstilskot

Rapport frå arealkontroll -søknad om produksjonstilskot 15.10.21

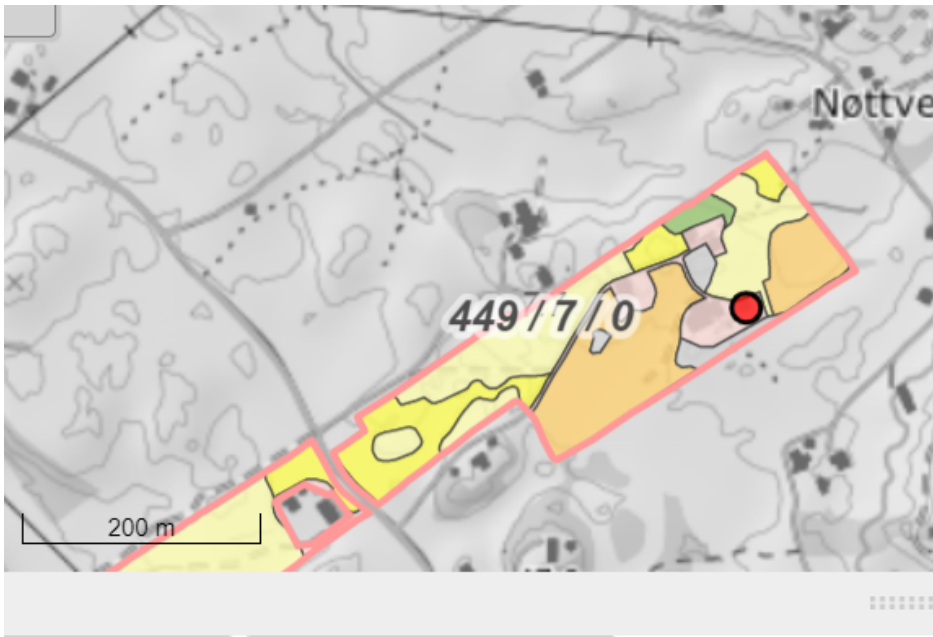
Arealet er brukt, men ikkje mulig å sjå om det er slått eller beitepussa.

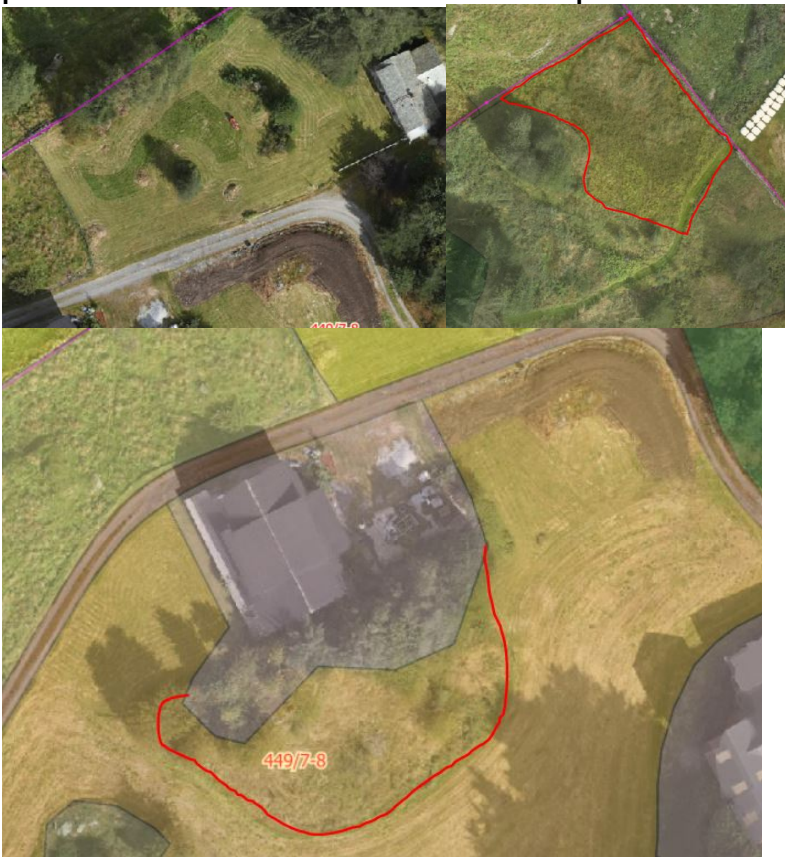
Tre areal er vanskeleg å sjå om dei har vore slått eller beita eller berre beitepussa jf plentraktor i bilde til venstre. Arealet er søkt på i PT.
