Anna K. Valle og Jakob Valle
Spjotøyvegen 347
5955 Lindås

ISTANSETJING AV JORDKJELLAR – RAPPORT FRÅ FERDIG MURARARBEID

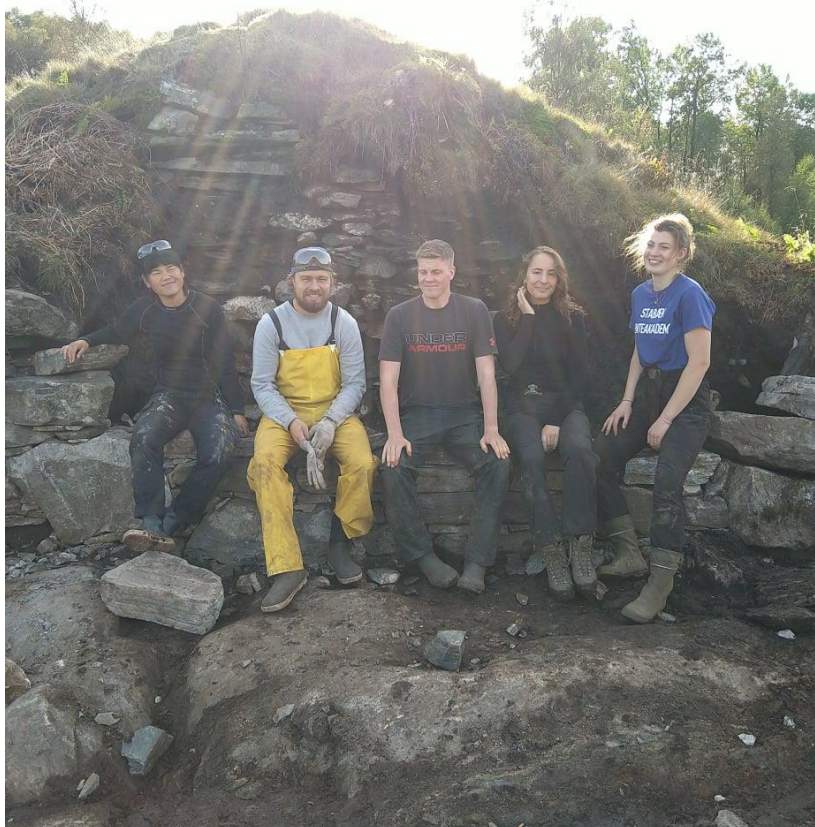
Arbeidslag av studentar frå Bergen arkitektthøgskule. Desse gjorde største jobben med utgraving av jordmassar i dette området, og var også med på det innleiande murararbeidet. Studentane var dugande og hardtarbeidande og var såleis eit nyttig tilskot i den fyrste fasen av prosjektet.

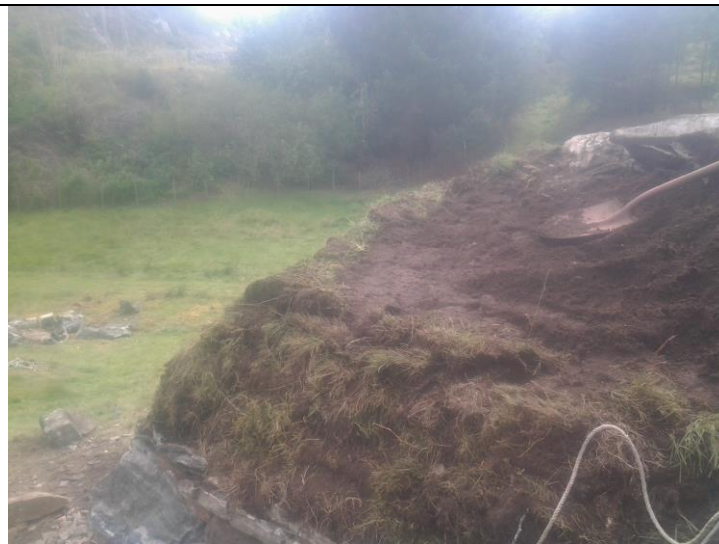
Fotoet viser noko av arbeidet med overdekninga på ein jordkjellar på Krossøy, Austrheim kommune. Ein ser at torva er lagd opp om lag som i mur og at det er fylt opp med jord som fyllmasse innanfor. Jamt over vart dette topplaget av jord og torv lagt med ei samla tjukne på minst 30 cm. Ein treng sjølv sagt ikkje utføra denne jobben nøyaktig slik, men denne metoden kan vera ei rettesnor, og så kan ein finna sin eigen metodikk.

Som det går fram ovanfor, er alt det krevjande murararbeidet no ferdig. Resultatet av det synest å vera svært tilfredsstillande, og, etter vår meining, i tråd med intensjonane som var definerte i 2007. Det må understrekast at det står noko viktig arbeid att. Det er å fullføra overdekninga. Jord er tilbakefylt i mellomrommet mellom inner- og yttermur, og somme stader noko over topp mur. Men det står no att å «fylla opp» med jord og torv slik at toppen av jordkjellaren får den optimale forma for effektiv vassavrenning. Veret i haust har ikkje vore gagnleg for slikt arbeid. Derfor vil det vera mitt råd at ein ventar til våren med dette, og at ein bed Kulturminnefondet om forståing for at ein tek eit slikt omsyn. Eit anna moment er at ein då også vil kunna fylgja med om det er lekkasjar inn i jordkjellaren. Eg har fått inntrykk av at jordkjellaren har halde seg tett og turr, men ein kan ikkje utelukka at mindre lekkasjar kan ha oppstått. Det er trass i alt gjort eit større arbeid på bygget og ein kan ikkje utelukka at ein og annan stein i innermuren kan ha blitt skipla. Det skal gjerne lite til.
