Undersøkelse av grenser

Sted: Radøy, Mangersnes, gnr/bnr 444/2 i Alver kommune

Dato: 21. oktober 2020

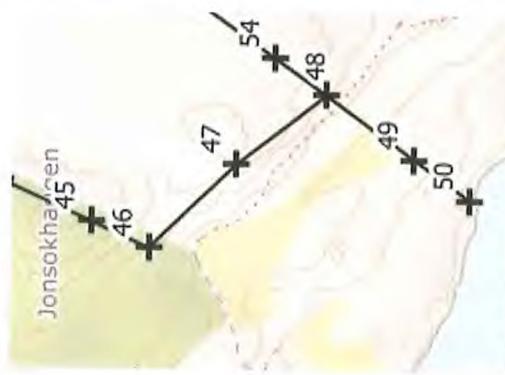
Figur 5

I punkt 47 hadde de også boret ned gjerdestolpen i grensemerket og det er dette krysset det er bilde av i figur 4.

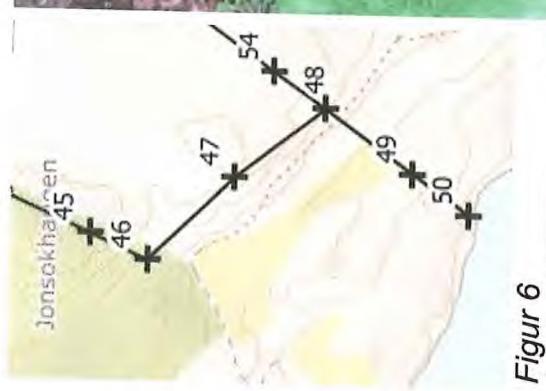
Figur 6

I punkt 46 fant jeg kun en gjerdestolpe. Det er sannsynlig at de har boret gjerdestolpen i krysset fordi det har vært en trend langs denne grensen. Men jeg klarte ikke å finne krysset. Det er fare for at de har ødelagt og knekt fjellet under boringen. Jeg gravde vekk litt jord og røtter for å se etter krysset, om det ligger ved siden av gjerdestolpen.

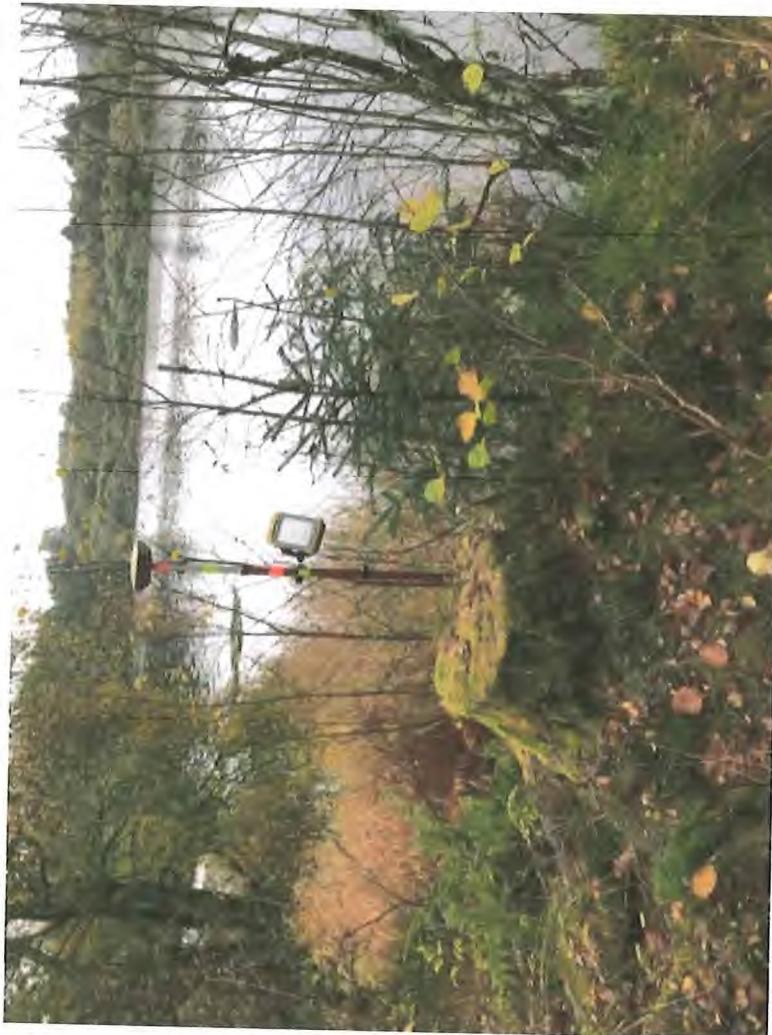
Ved punkt 33 gjorde jeg en feil. Jeg hadde forberedt meg for dårlig slik at jeg hadde glemt å ta med meg både matrikkelkartet og jordskiftekartet. Som vi ser av kartet i figur 14 er det ikke samsvar mellom jordskiftekartet og matrikkelkartet. Langs linjen 48-39 var det matrikkelkartet som var mest feil. Derfor hadde jeg glemt å undersøke dette godt nok før avreise, for her ved punkt 33 er matrikkelkartet det mest riktige. Det oppdaget jeg først når jeg kom til punkt 34 som er en merkestein som ble funnet og innmålt. (Figur 13) Dette kan bety at merkesteinen nr 33 ligger 2,4 meter til høyre for linjen 34 – 33.

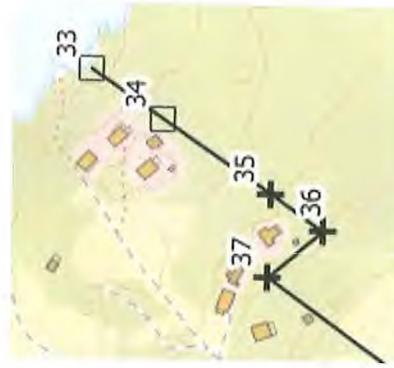
Figur 12

Lengre sør fant jeg punktene 35 36 37. Alle disse er merket med kryss i fjell i jordskiftekartet fra 1936. Siden har en landmåler i Radøy kommune har boret ned et grensemerke av aluminium i krysset. Under dagens målinger var avviket mellom mine målinger og de gitte koordinatene for disse tre punktene 35, 36 og 37 mindre enn 5 cm.
