GARDFLOR I STEIN, NORDRE KOPPERDALEN – MURVERKET. TILSTAND OG TILTAK

Emne for synfaringa av gardflore du har på landbrukseigedomen din i Alver kommune, gnr. 167, bnr. 1.

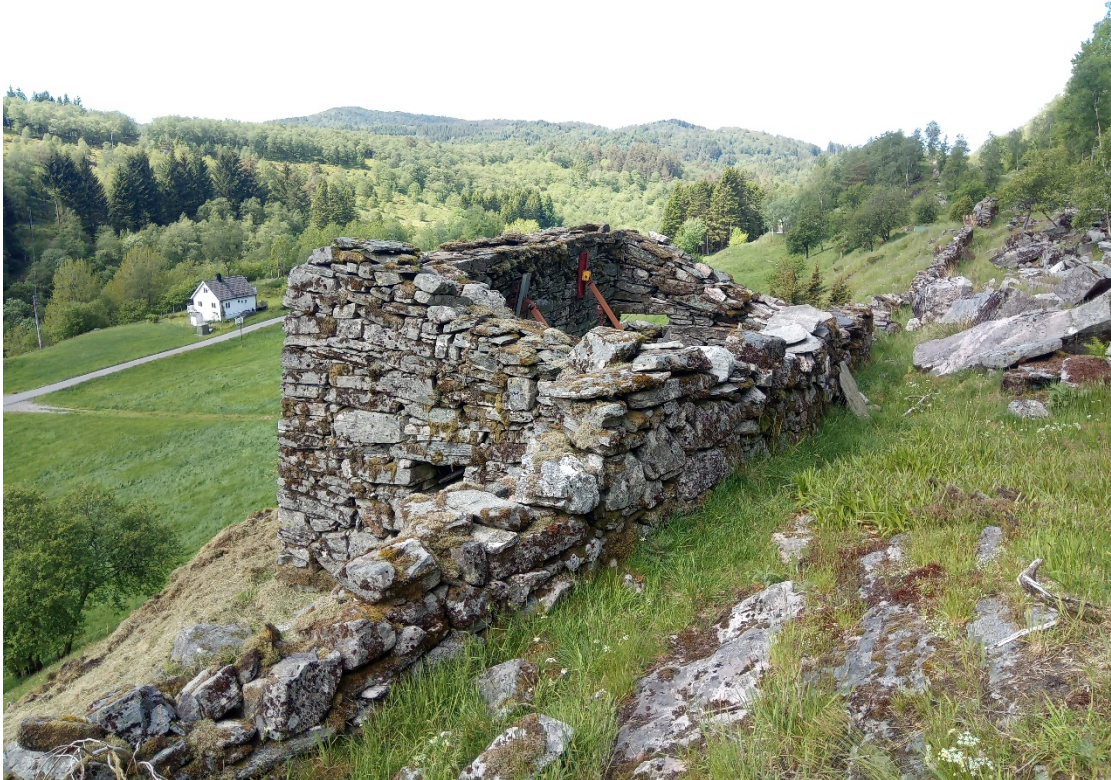
Om gardflore på Kopperdalen er fortalt ein særskild variant av denne saga. Her vart det drive med sau med tanke på mjølka, i alle fall i delar av den aktuelle nære historia. Denne drifta speglar seg av i bygningane, for tett opp mot gardflore er det reist eit «lammehus». Når sauene trekte inn i gardflore om kvelden, vart lamma skilde ifrå og

plasserte for seg i lammehuset. Slik kunne søyene få fulle jur om morgonen og kunne bli mjølka før dei var slepte ut att på beite i lag med lamma.
