## **Skade som ikke dekkes av forsikringen – Skadedato: 29.01.2022**

# Norsk Naturskadepool

## Takstrapport

<b>Forsikringstaker</b>	Jan Egil Kristiansen		<b>Skadeadresse</b>	Isdal 75, 5916 Isdalstø	
<b>Adresse</b>	v/Lene Nilsen		<b>Kommune</b>	4631 Alver	
<b>Postnr.</b>	5310	<b>Sted</b>	Hauglandshella	<b>Gnr/Bnr.</b>	185/6
<b>Kontaktperson</b>	Jan Egil Kristiansen		<b>Bygningsnr.</b>		
<b>Epost</b>	jegil36@gmail.com		<b>Telefon</b>	+46641112	
<b>Lengdegrad</b>	5.27269		<b>Breddegrad</b>	60.56743

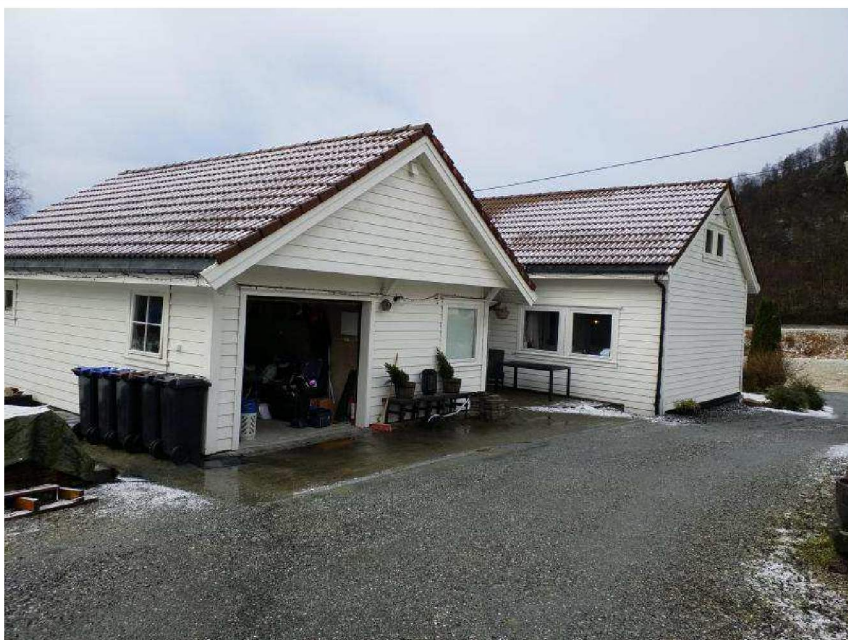
Skadet objekt	Beskrivelse av skadet objekt samt tilstand	Skadeomfang beskrevet
Det er ikke skader på gårdsplasser etter nedbøren.	På dette gårdsbruket er det flere elver og kulverter som må oppgraderes med bedre kapasitet.	Her må alt av overvannshåndtering oppgraderes med bedre kapasitet

**Bilder av skadet objekt/fra skadestedet med kommentarer**

Skadet objekt	Forbedringer	Fremdrift
Gårdsbruk	Her må alt av overvannshåndtering oppgraderes med bedre kapasitet	Ikke avtalt.
