GEOLOG AS

Skredfarevurdering i forbindelse med endring av garasje og parkeringsplass på
Stranda 728, 5993 Ostereidet, G/Bnr. 13/8, Alver kommune.

Undertegnede ble kontaktet av Christine Johansen for å få en skredfarevurdering i forbindelse med endring av parkeringsplass og garasje på Stranda 728, 5993 Ostereidet, G/Bnr. 13/8, Alver kommune.

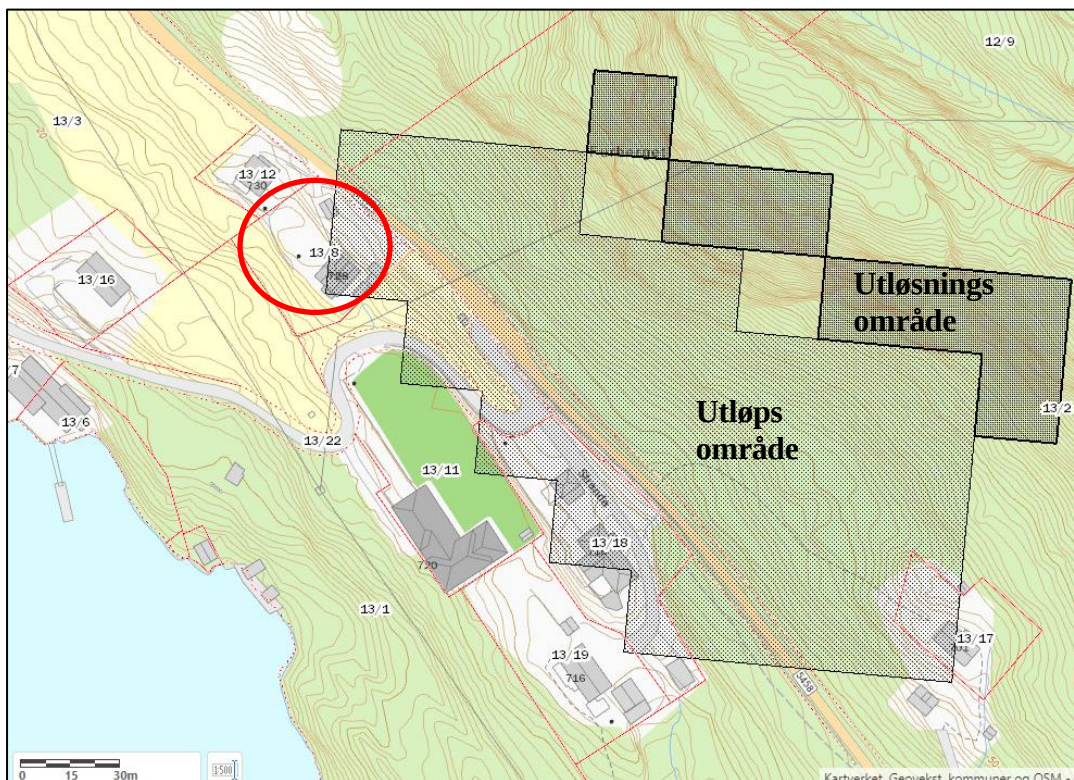
Figur 3-1. Aktsomhetskart for steinsprang fra NVE/NGU sin database. Aktuelt område vist med rød ring.

Det data-genererte utløpsområdet på NVE/NGU sine kart inbefatter ikke lokale topografi og/eller vegetasjon.

Befaring har vist at overflaten av skråningen øst for det aktuelle området består av lite løst materiale og består av vekslende brattkanter og hyller. Hoveddelen av skråningen består av vegetasjon av lauv- og grantrær med lokale busker. Mulige utfall av steiner fra skråningen vil bli retardert og/eller stoppet av vegetasjonen og terreng-utformingen. Nederste del av skråningen over Strandavegen består av en sone med lav hellning og dominerende energiabsorberende løsmasser. Disse forholdene vil stoppe mulige utfall.

Basert på disse forholdene ansees det utelukket at steinsprang skal nå det aktuelle området.

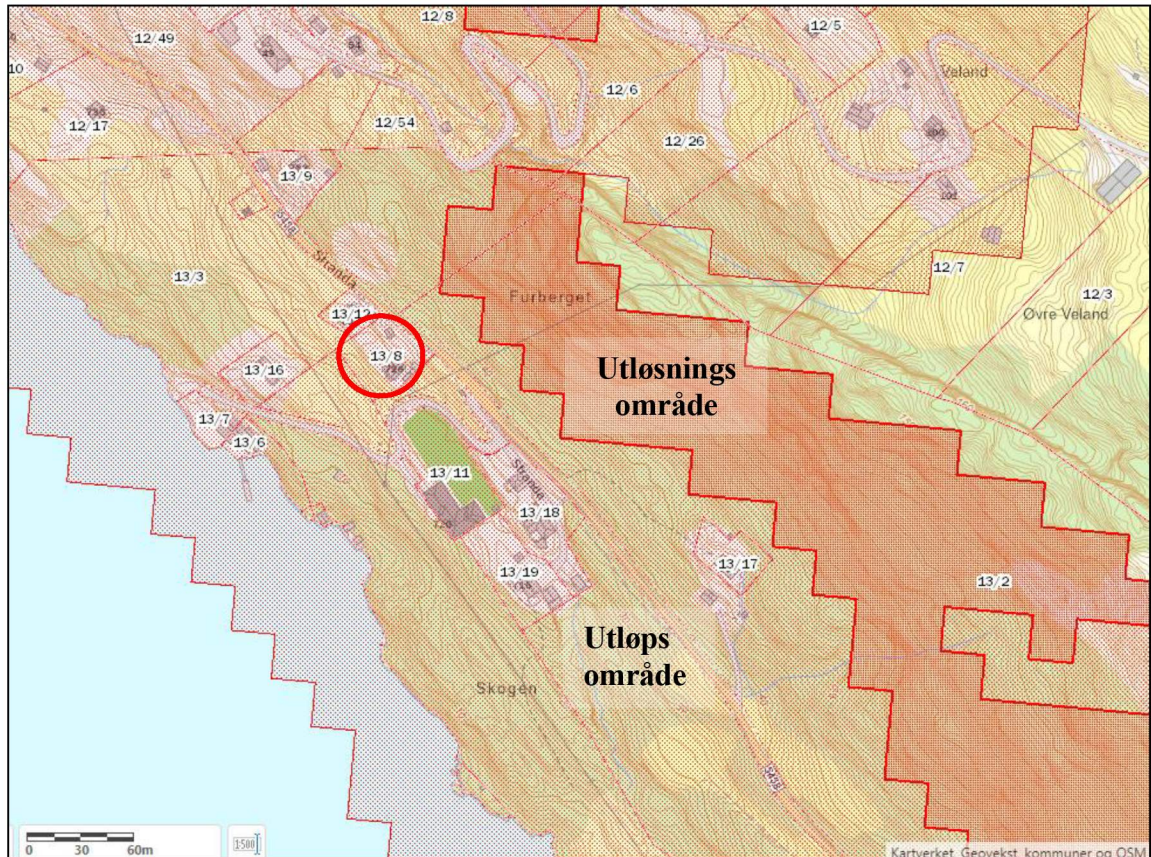
Figur 3-3. Aktsomhetskart for snøskred fra NVE/NGU.

NVE/NGU sine kart over snøskred er datagenererte og tar ikke hensyn til verken vegetasjon eller lokale forhold. NVE har innrømmet at kartene for snøskred har behov for oppdatering da tilpassingen til forhold på Vestlandet ikke har blitt godt nok ivaretatt.

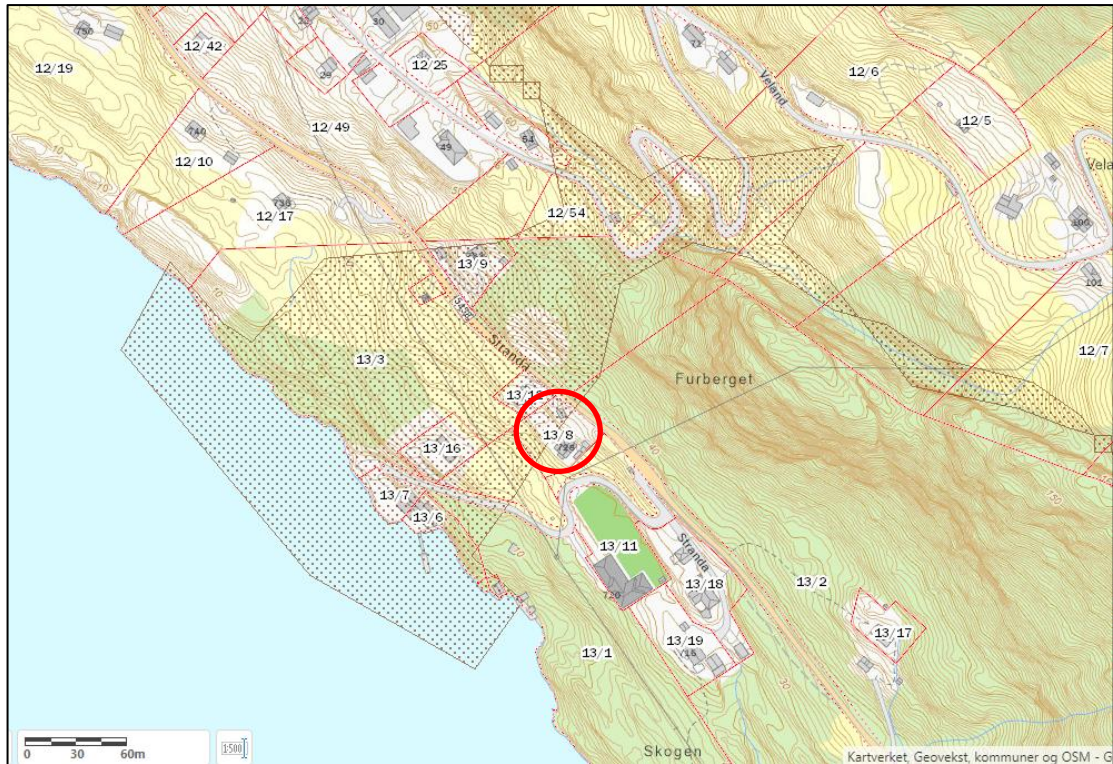
Figur 3-5. Aktsomhetskart for jord- og flomskred fra NVE/NGU.

Dalen på baksiden av Furberget har et bekkeløp fra øst og ett fra Øvre Veland. Selv om disse bekkeløpene får svært mye vanntilførsel vil hoveddalen mot nordvest ha kapasitet til å ta imot store mengder. Om det likevel blir for liten kapasitet kan det bli et utløp nord på Furberget. Dette utløpet vil da få et stort areal som igjen vil minske strømningsfarten og medføre at vannet fordeler seg over et større område.
