Dato:
26.01.2023

Rapport etter kontroll av søknad om produksjonstilskot 2022

GBNR 138/4 – einaste arealet som er med på dronefilm på denne søknaden

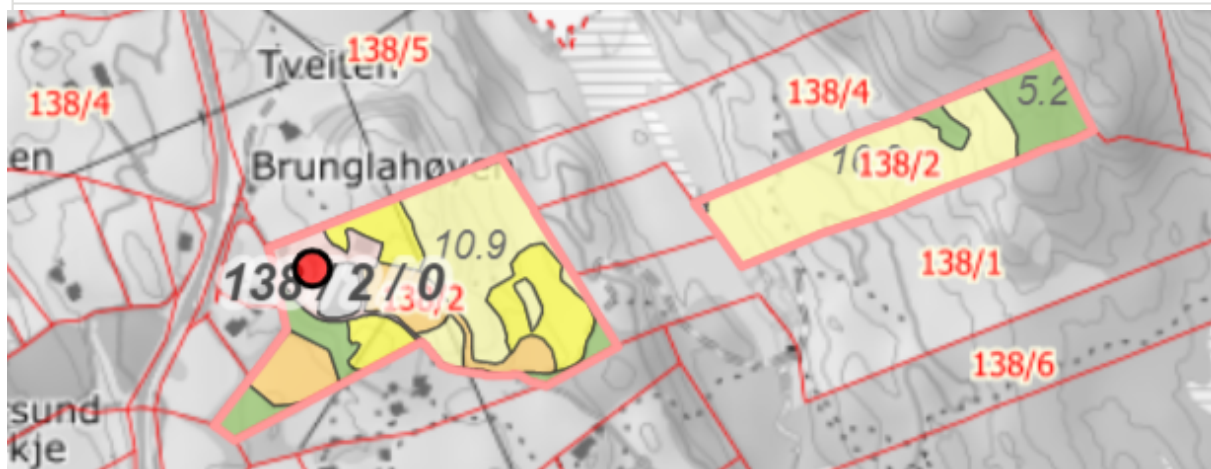
4631-138/2 Kart	Jorunn Litleskare	5B	8	9	10	27	Vis markslag
-----------------	-------------------	----	---	---	----	----	-----------------

Leiger alt arealet på teig med tunet 8 =,9,3 overflatedyrka og 10 daa innmarksbeite
