**Områdestabilitetsvurdering
ved Vike Camping, Alver
kommune**

Sunnfjord Geo Center

Prosjektnummer:	Dokumentkode:	Dokumentnr.:	Dokumenttittel:
2022-12-399B	GT-H30-M06-00	01r	Områdestabilitetsvurdering ved Vike Camping, Alver kommune
Revisjon:	Beskrivelse:	Leveransedato:	
0	Godkjent rapport	13.02.2023	
Kontraktør:		Kontaktinformasjon:

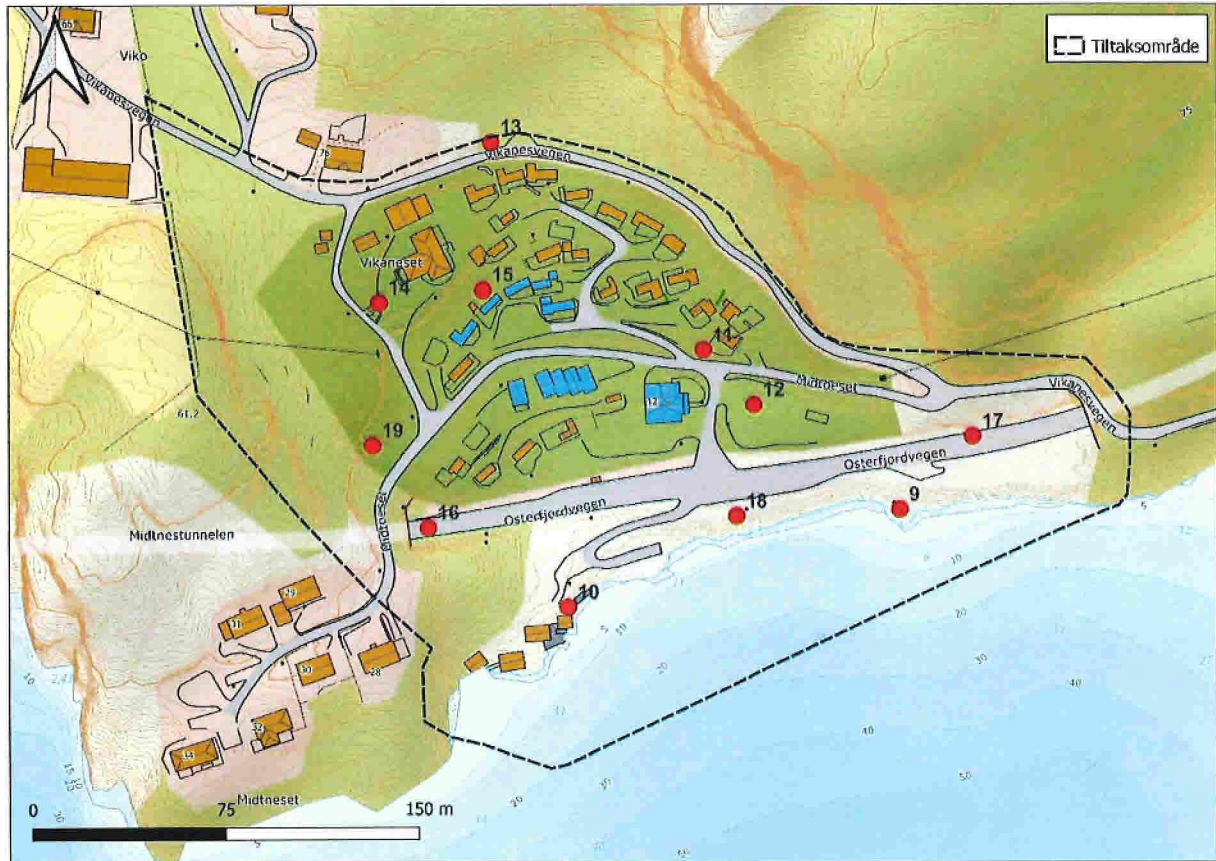
SGC har i forbindelse med vurdering av skredfare i bratt terreng for tiltaksområdet gjennomført en befaring (SGC 2023). Under befaring ble det påvist fjell i dagen flere steder i tiltaksområdet. Figur 8 viser en oversikt over hvor bildene fra befaring er tatt, samt hvor det er påvist fjell i dagen ved hjelp av street view på google maps. Figur 9 til Figur 17 viser bilder av fjell i dagen. Under befaring ble det også observert en steinfylling i sjø (Figur 18), like sør for Vike Camping. I områdene rundt steinfyllingen er det observert fjell i dagen. Vest i tiltaksområdet ble det observert en liten skråning med siltig sand (Figur 19 og Figur 20). Det er også her observert fast fjell like i nærheten, og avsetningen er av mindre størrelse.

Figur 8: Oversikt over plassering av bildene som vises i Figur 9 til Figur 20.
