GEOLOG AS

Skredfarevurdering for nordre del av Seimsleitet 125, 5912 Seim, G/Bnr. 172/22, Seim, Alver kommune.

Rev.	Dato:	Utført av:
1	20.10.2023	Geolog AS, Hellevar den 24, 5936 Manger. Tlf. 4155 0495 Reg. 990041431 oivind@geolog.as v/Øivind Eikefæt, cand real. Geologi

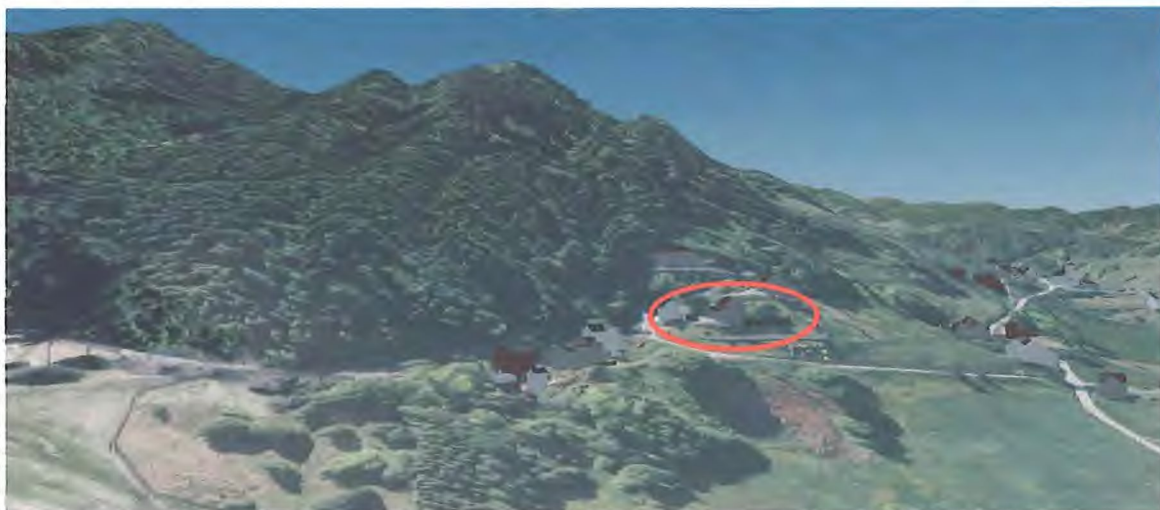
Figur 1-4. 3D kart over området mot sør. Den aktuelle tomten er vist med rød ring.

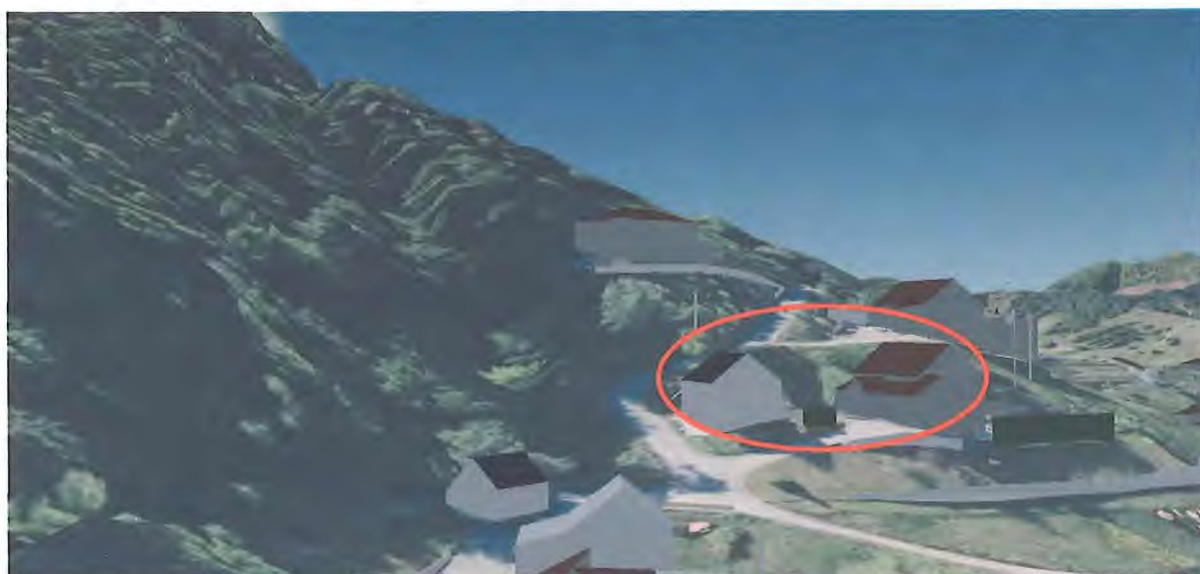
Figur 1-5. 3D detaljkart over området mot sør. Den aktuelle tomten er vist med rød ring.

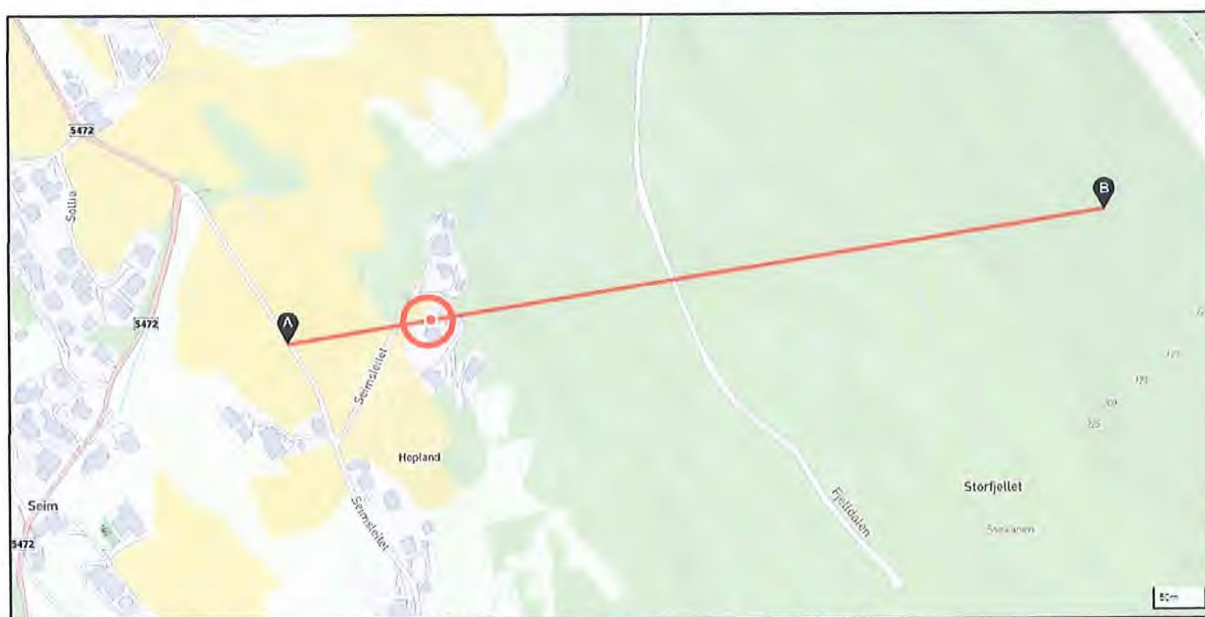
Figur 1-6. Angivelse av profil vist i fig. 1.7.

Figur 1-7. Profil over trasé vist i fig. 1-6. Den aktuelle tomten er på utsiden av en forsenkning i skråningen.

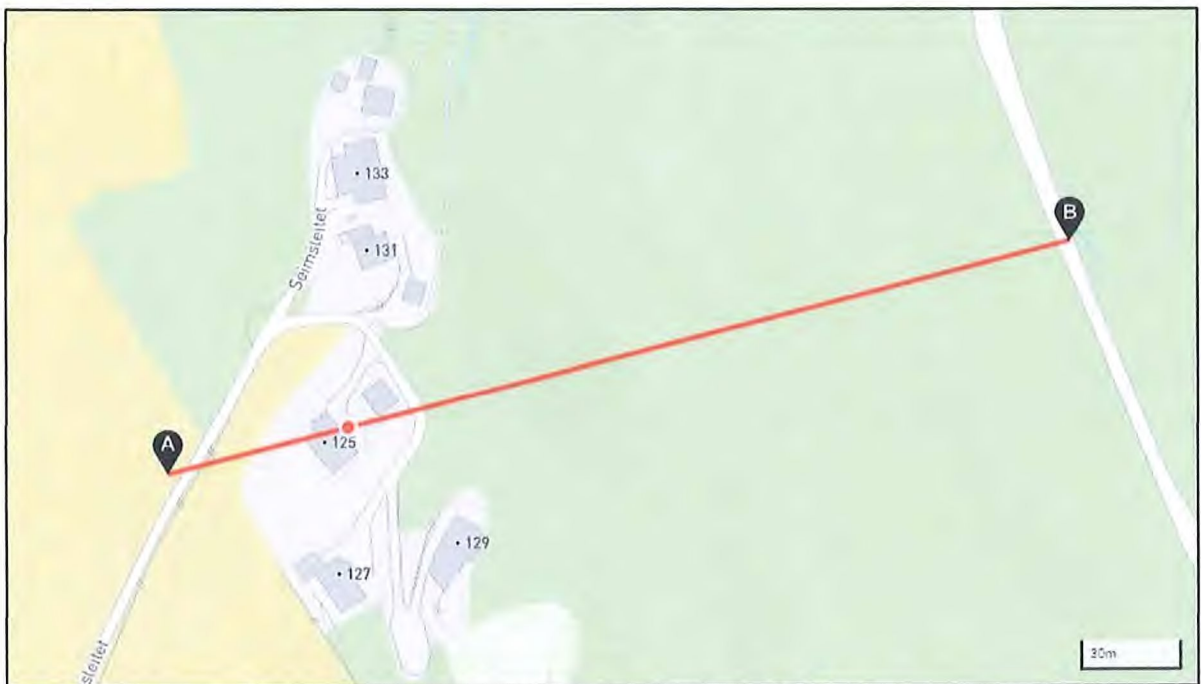
Figur 1-8. Angivelse av profil vist i fig. 1.9.

Figur 1-9. Profil over trasé vist i fig. 1-8. Den aktuelle tomten er på utsiden av en forsenkning i skråningen.

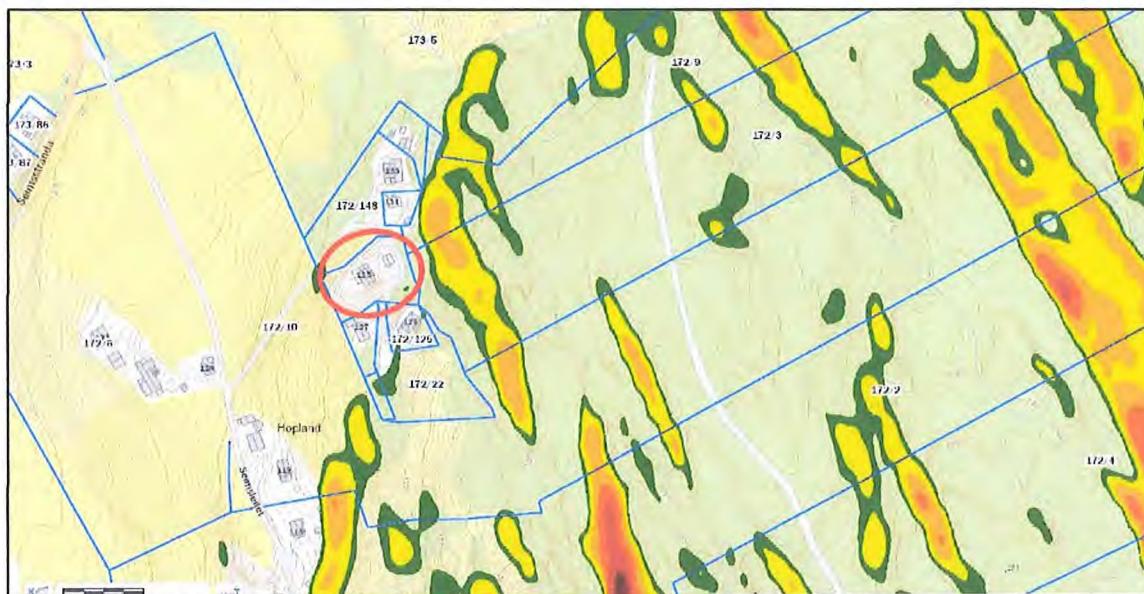
Den aktuelle delen av tomten er på ca. 112 meter over havet (moh) og på vestsiden av en norvest-sørøstgående rygg med høyde opp til ca. 240 moh øst for G/Bnr. 172/22. Det går lokale forsennkninger hellende nedover i nordvestlig retning. Opp til ca. 130 moh består området av varierende boliger, dyrket mark og kulturbeite. Over dette nivået er det skog med dominerende grantrær, men med en sone med lauvtrær i overgangen mellom det åpne området og granskogen (fig 1-10).

Figur 1-10. Hellingnskart over omgivelsene til den aktuelle tomten.

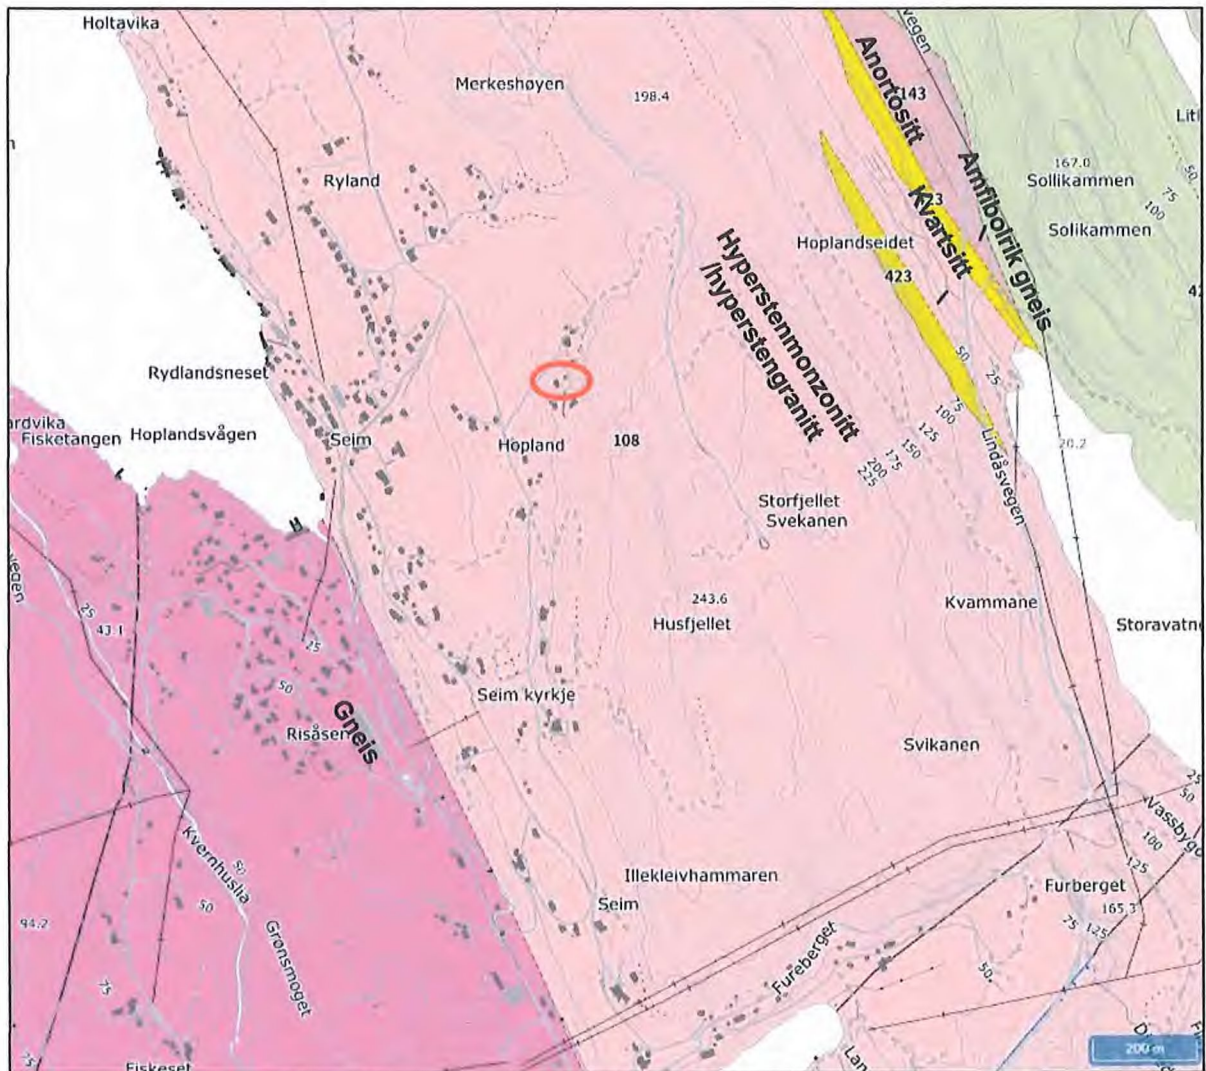
Den nordvest-sørøstgående ryggen hvor den aktuelle tomten er på sørvestsiden består av hyperstenmonzonitt/hyperstengranitt (mangeritt). Stedvis er denne forgneiset og foliert og graderer stedvis til forskifret.

Figur 1-16. Bergartskart (fra NGU.no).

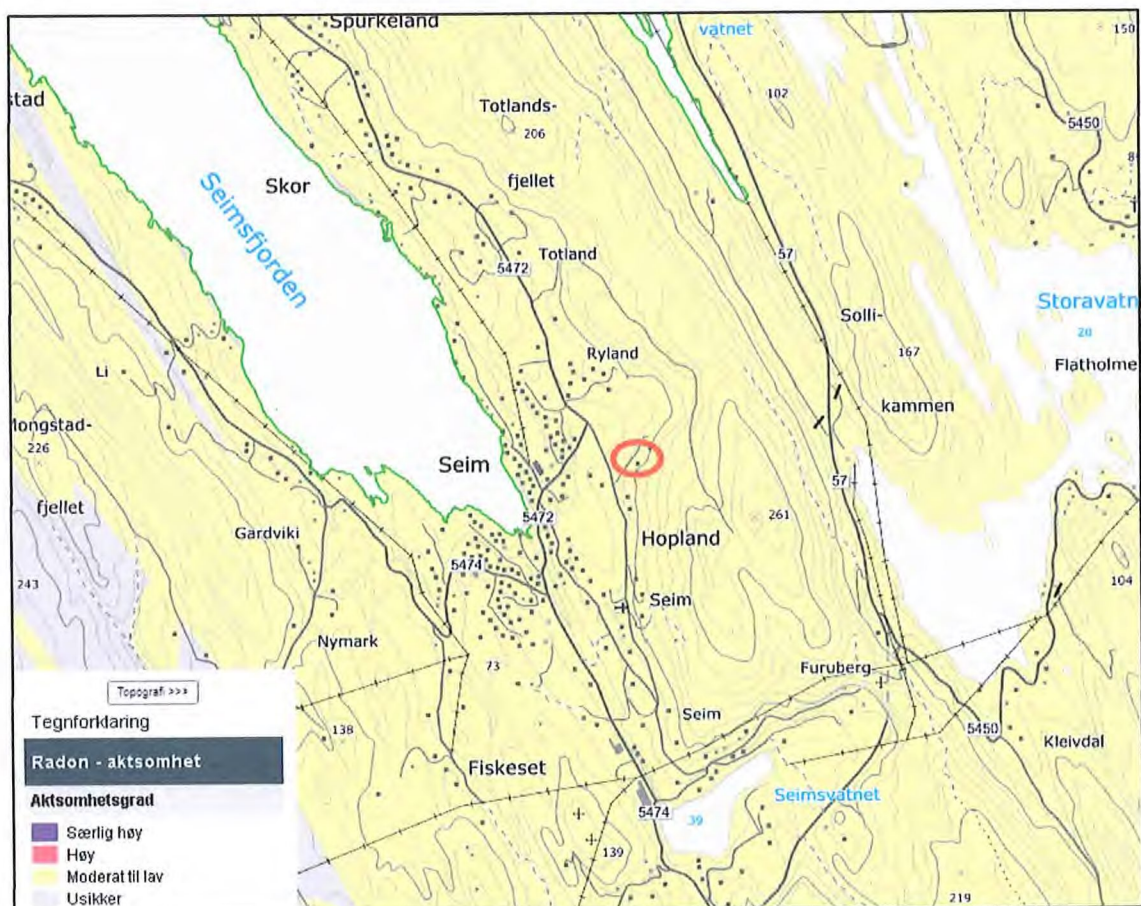
Basert på bergarene i området er nivået for tilstedeværelse av radon-gassen lav til moderat for den aktuelle tomten.

Figur 1-18. Radonkart over området.
