# Lemstove, Isdal

Lindås 1263-185/5

## Tilstandsvurdering og enkel tiltaksvurdering

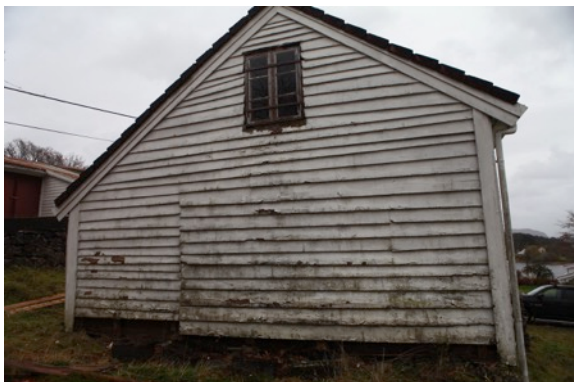
Nederste kledningsbord av vegg mot nord ble fjernet for å avdekke eventuell råteskader i svill og for å få større klarhet i oppbygging av vegg. Laftekassen mot nord er nederst tømret sammen med sinknov. I hjørnet mot øst er veggen oppført som reisverk utenfor laftekassen.

Det er råteskade i rammen i hjørnet mot øst men ellers ingen synlige tegn på råde i svill.

Laftekjernen mot nord er isolert med brakekvister noe opp på veggen. Det er usikkert hvor langt opp brakeisoleringen er lagt. Sjette bord på vegg ble løsnet for å avdekke vegg under. Her lå det også brakebusker. Nederst er braken kompakt og gir lite lufting for veggen. Det ses på kledningen ved at avflissingen av maling er størst nede.

Fasade mot nord

Hjørnet i rammen mot øst må skiftes.

Ved etterisolering av veggen må kledningen som settes opp ha god lufting. Mange av de gamle kledningsbordene er av god kvalitet og kan sannsynligvis gjenbrukes.

Det anbefales videre å senke jordnivået langs husveggene og legge dreneringsrør.

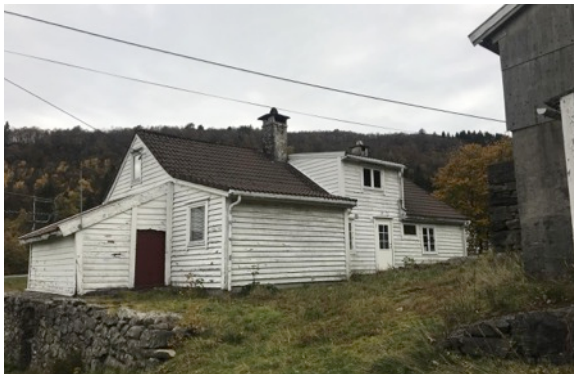
Svillen på veggen mot øst ligger helt nede på jorden med tilsig av vann. Svillen er sannsynligvis råtten hele veien. Veggen har heller ikke lufting. Pappen ligger helt ut mot kledningen med glavaisolasjon bakom.

Tilbygget mot øst ligger på en liten betongsokkel men tilstanden på veggen bak er dårlig. Veggen har ingen lufting. Her ligger kun en feder utenpåappen og det er antageligvis store fuktskader i veggen.

Fasade mot øst

Svillen mot øst må skiftes.

Kledning med isolasjonen bak bør rives. Ved etterisolering anbefales det isofiber og ny kledning bør ha god lufting. Kledning på vegg mot øst og på tilbygg er av nyere dato og kvaliteten bør vurderes før eventuell gjenbruk.

For tilbygget mot øst er det anbefalt å ta det helt ned og bygge det opp igjen.

Det anbefales videre å senke jordnivået langs husveggen og legge dreneringsrør.

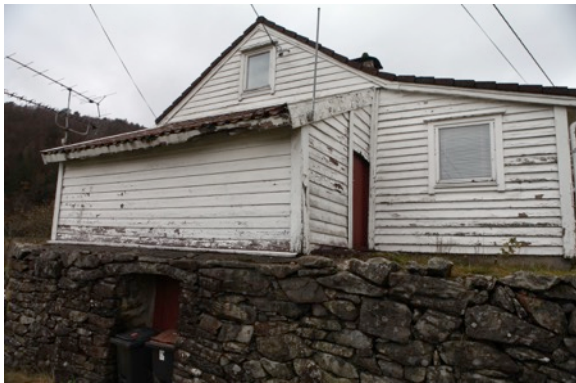
Lekkasjer i takkonstruksjonen har forårsaket råte i tak på skytja. Det er ingen synlige skader på laftet under, men lekkasjen kan ha fått innvirkning på nederste stokker.

Lekkasjen er forårsaket av at taksteinen ikke ligger inn under dekkbordet slik at vann kan renne rett inn.

Fasade med skytja mot sør

Det må påregnes en del utskifting av taktro og sperr og utskifting ved eventuell råte i gammel ramme.

Dekke mellom vedbod og rommet under må åpnes opp nedenfra etter at lekkasjen er fjernet.

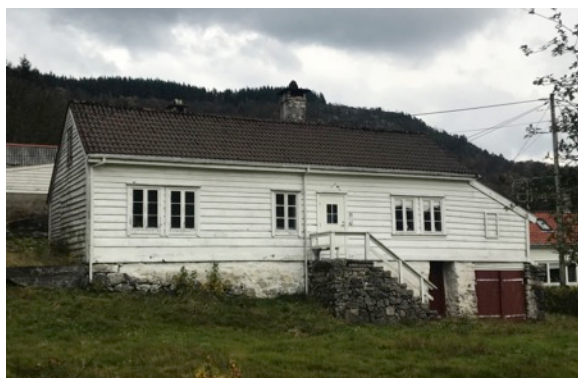
Veggen mot vest står høyt på grunnmur og svillen har her sannsynligvis ingen skader. Nederst i veggen er det synlig glavaisolasjon mellom laft og kledning. Glavaen ligger helt ut mot kledningen. Det er usikkert om det er lagt isolasjon i veggen lenger oppe eller om glavaen bare er stappet oppunder nederst for å ta den verste trekken. Det er stort sett gamle kledningsbord på veggen foruten de bordene på skytja som nylig er skiftet.

Fasade mot vest

Se avsnitt om isolasjon, kledning og vinduer

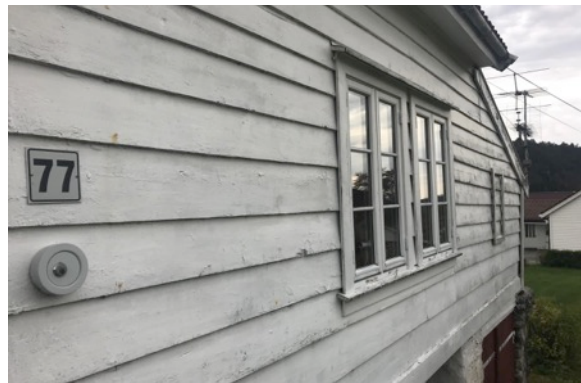
Eldre kledning med ulike bredder

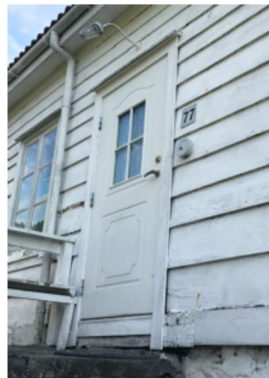
Nyere hoveddør i fasade mot vest

Inngangsdør fra midtgang på baksiden av huset har fuktskader nederst og bør skiftes ved istandsetting av huset. Ved utskifting av inngangsdør i fasade mot vest bør det av hensyn til det opprinnelige fasadeuttrykket vurderes å settes inn en dør uten glass.

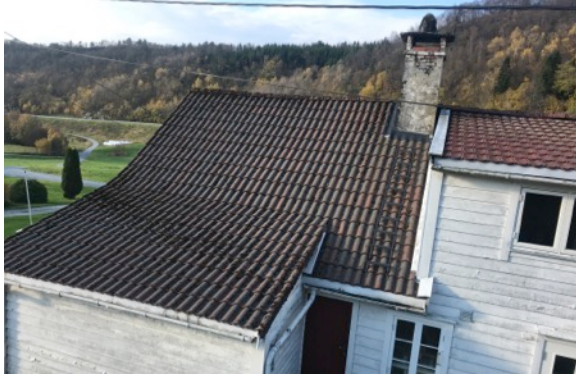
Huset er tekket med betongtakstein. På skytja ligger det gamle teglpanner. Sannsynligvis har huset hatt denne tekkingen før det ble skiftet til betongstein.

Betongstein på tak

Det anbefales en utvendig diffusjonsåpen isolering av taket med isofiber. 5-6 cm isolasjon vil gi god effekt uten at det får de store eksteriørmessige konsekvenser. En utvendig isolering vil få opp temperaturen i konstruksjonen og forhindre videre mitangrep. Videre får en ved utvendig isolering avdekket skader i hele takflaten. Betongtaksteinen bør skiftes ut og det anbefales å legge rød enkeltkrum stein uten fals tilpasset huset og dets plass i et verneverdige bygningsmiljø.

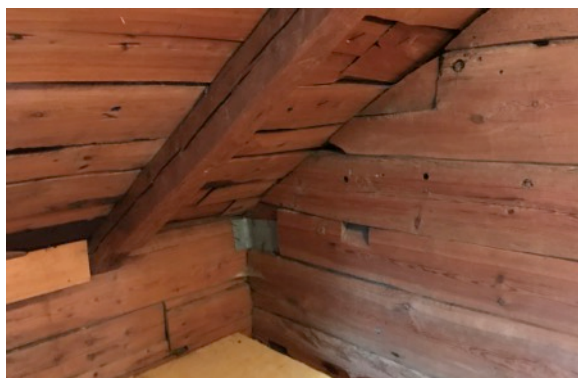
Gjenbrukstømmer i midtrom på loft

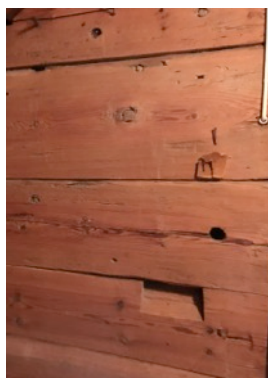
Sperrehakk i gjenbrukslaft

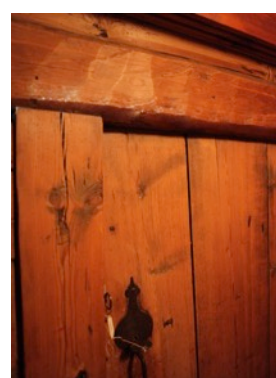
Spor etter verktøy i laft over dør

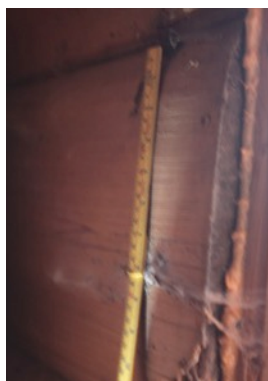
Laftestokker i yttervegg på loftet mot nord er høye og har svakt avrundet fasong som kan tilsa at det er gammelt, antageligvis fra 1700 tallet.

Høye laftestokker med svakt avrundet fasong i yttervegg mot nord.

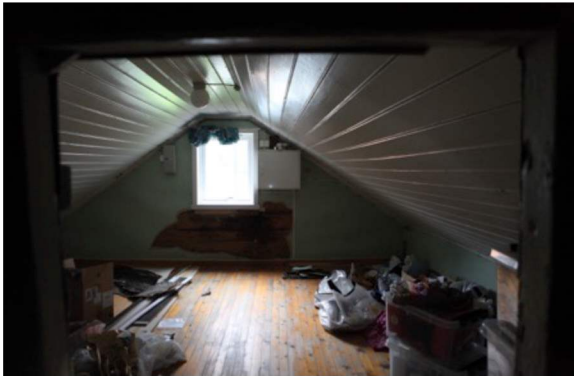
Loftsrommet mot sør er platet og laft i knevegger og gavl er dekket til. Under vinduet mot sør er platekledningen fjernet og det er avdekket råteskader i tømmeret. Laftet har nå tørket opp.

Loftsrom mot sør er platekledd med panel i himling.

Råteskaden i vegg mot sør har tørket opp. Om laftet skal stå eksponert kan det felles inn nytt virke i de ødelagte partier.

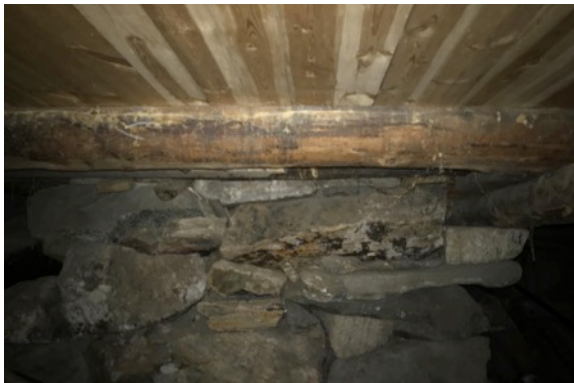
Det er tørt i krypkjeller og kjeller. Vanntilsig ser ikke ut til å ha fått konsekvenser her. Jordnivået ute bør likevel senkes mot øst og nord. Og det bør legges drenerør som leder vann vekk fra huset.

Krypkjeller under midtgangen sett mot fundament for pipe

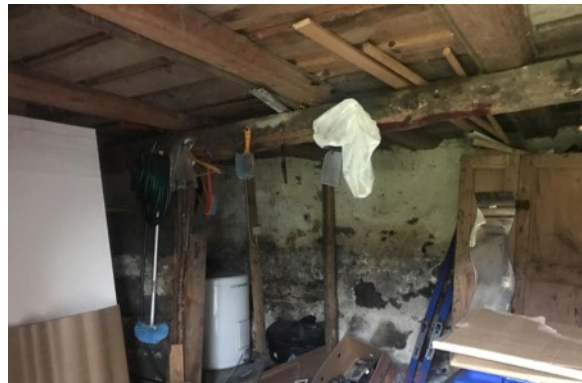
Kjeller under stue mot sør
