## GARDFLOR I STEIN, NORDRE KOPPERDALEN – MURVERKET. TILSTAND OG TILTAK

Emne for synfaringa av gardflore du har på landbrukseigedomen din i Alver kommune, gnr. 167, bnr. 1.

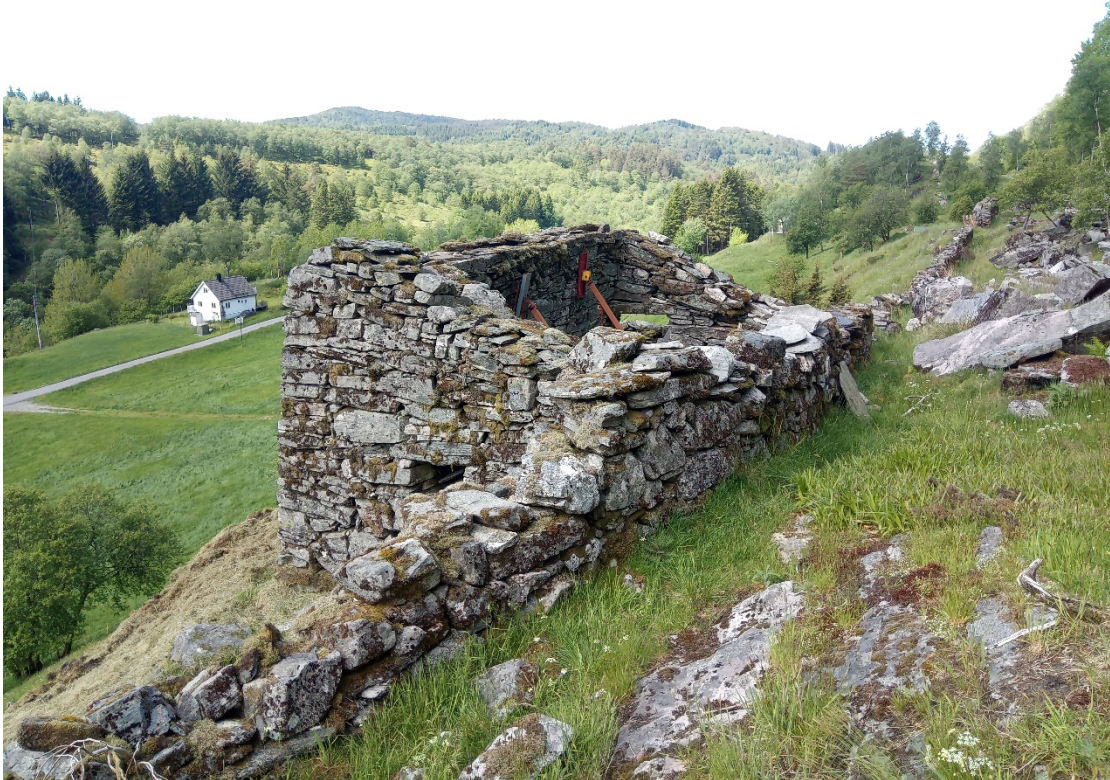
Om gardflore på Kopperdalen er fortalt ein særskild variant av denne saga. Her vart det drive med sau med tanke på mjølka, i alle fall i delar av den aktuelle nære historia. Denne drifta speglar seg av i bygningane, for tett opp mot gardflore er det reist eit «lammehus». Når sauene trekte inn i gardflore om kvelden, vart lamma skilde ifrå og

plasserte for seg i lammehuset. Slik kunne søyene få fulle jur om morgonen og kunne bli mjølka før dei var slepte ut att på beite i lag med lamma.
