Bilder fra eiendommen før og etter ferdigstilling av uteområde.

LINDÅS KOMMUNE	
Klassering	185/304

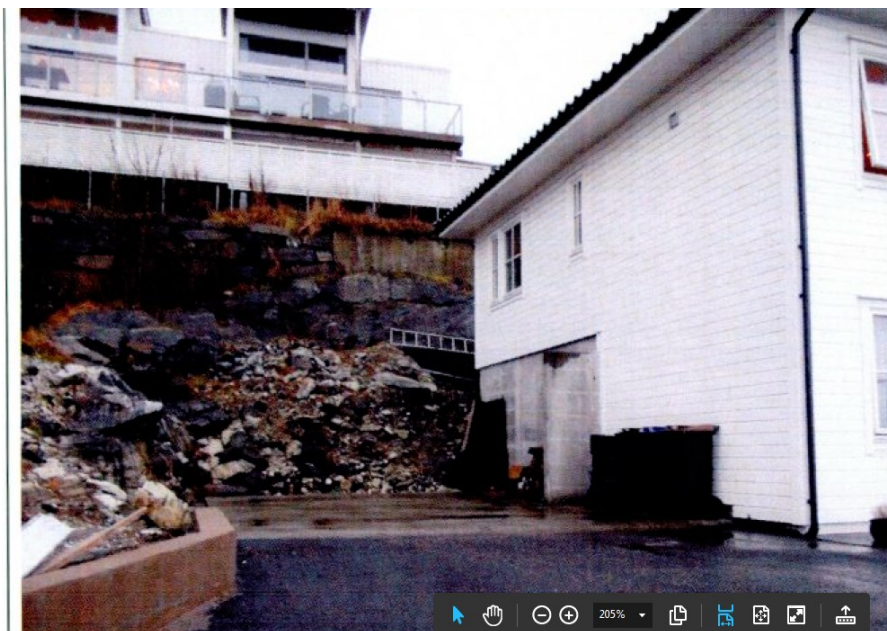
Avsett plass for garasje. Plate ferdigstøpt. Terrang ikkje ferdig avslutta. Yttervegg mot garasje ikkje ferdig avslutta. (Kan først gjerast når garasje er oppført.)
