Bjørsvik Settefiskanlegg

Miljøkartleggingsrapport og avfallsplan

DATO / REVISJON: 24. AUGUST 2017 / 00

DOKUMENTKODE: 617021-RIM-RAP-001

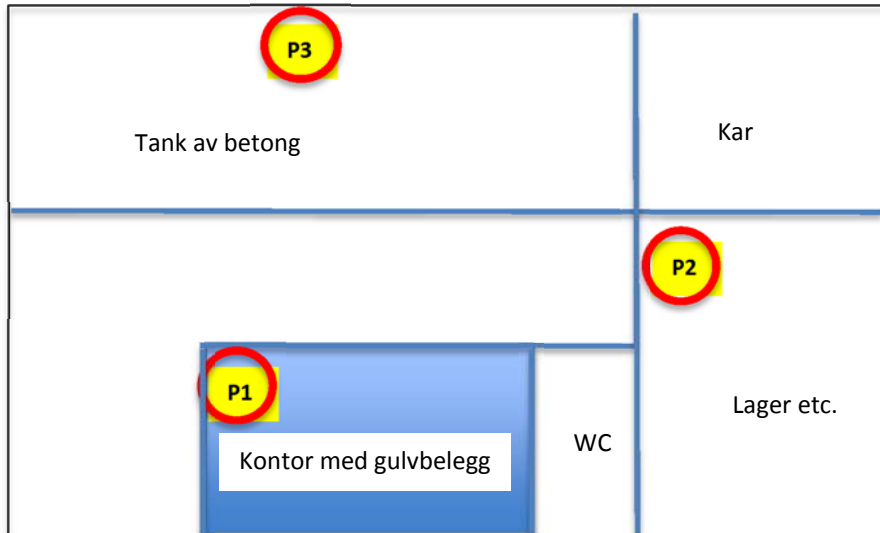
3. etg.

Omtrentlig lokalisering av steder hvor det er registrert helse- og miljøfarlige stoffer over grensen for farlig avfall.
