Prosjektnavn:	Fergekai	Prosjekt nr.:	550015
Prosjektleder:	Rolf Nordeide	Anleggsleder:	Jeppe Råholt
Oppdragsgiver:	SVV	Kontaktperson:	Paul Hjelle
Sted/bru	Sævråsvåg Fergekai	Tilbudsnummer.:	
Start Dato:	05.01.2018	Ferdig Dato:	16.01.2018

Beskrivelse av utført inspeksjon

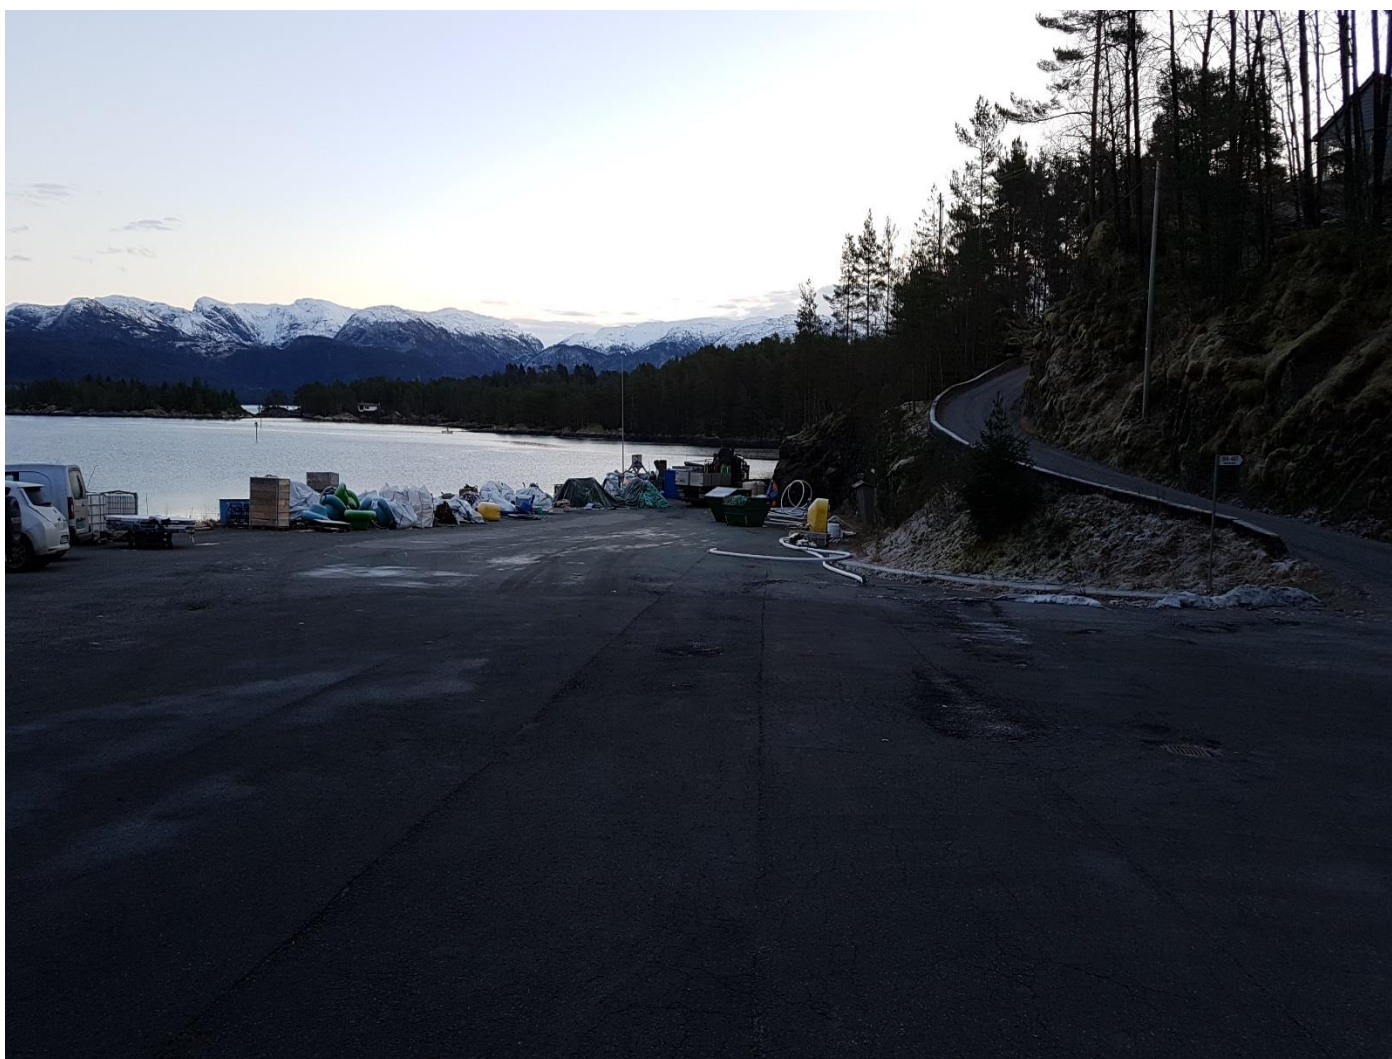
Betongkai ble kontrollert fra båt og med kamera på lavann.
Vedlagt oversiktskart er beskrevet og nummerert fra A0 til B10.
Kartet viser med piler fra hvilke retning bildene er tatt fra.
