Vår dato: 20.08.2014
Vår ref.: 201404345-3
Arkiv: 411
Dykkar dato: 18.08.2014
Dykkar ref.:

Bekk ved Litlebergen - Erosjonssikring av tilkomstveg gnr 26, bnr. 25 - Meland kommune

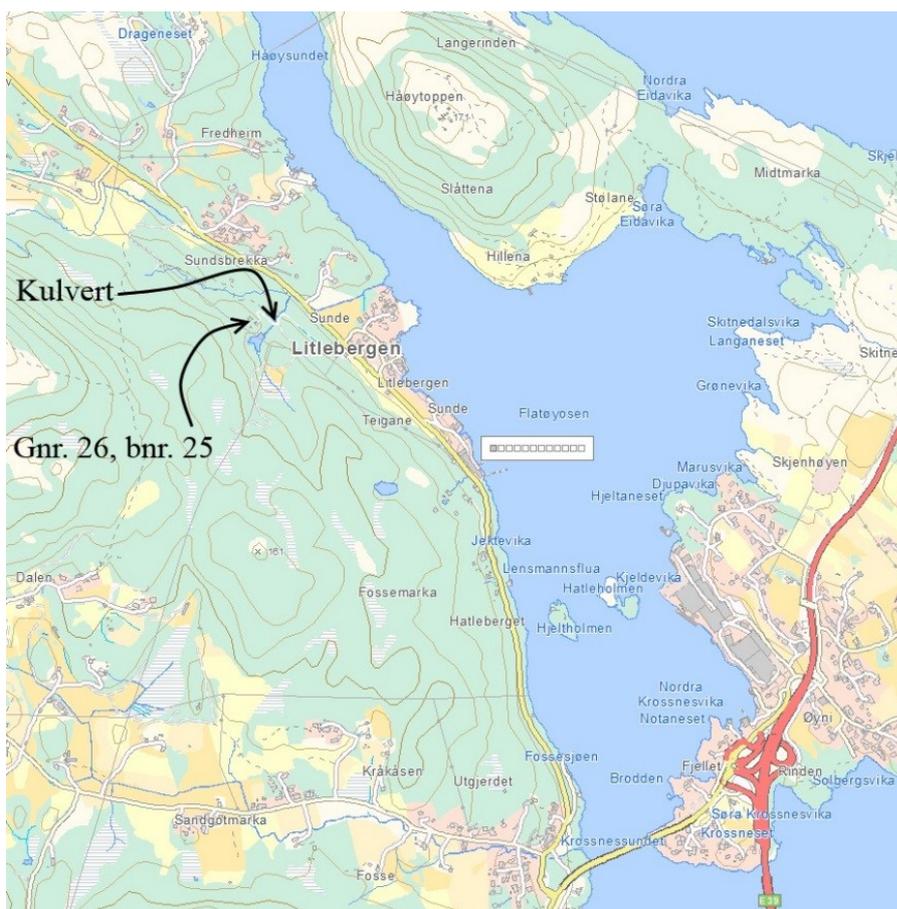
Fig. 1. Geografisk plassering av kulverten. Kartkjelde: NVEAtlas

Etter avtale med Kristin Fluge var NVE v/Vågane på synfaring den 15.08.14. saman med Fluge. Saka gjeld ein problematisk bekk ved Litlebergen i Meland kommune som gjev skade på tilkomstvegen til bustadhuset på gnr. 26, bnr. 25.

Norconsult AS har utarbeidd eit notat til kva som bør gjerast. Hovudkonklusjonen er at kulverten under tilkomstvegen er underdimensjonert. I dag består kulverten av eit betongrør i inntaket med d 500 mm. Ved utløpet er det plastrør.

Norconsult har estimert vassmengda i bekken og kome fram til kulverten vert auka til ein røyrdimensjon på d 1200 mm, at det vert plassert rist ved inntaket og at eit lite massebasseng vert etablert ved inntaket. Dette gjeld for ein 100-årsflaum og det er teke omsyn til ein klimafaktor/tryggleiksmargin på 30%.

- Rista bør vere ei overflaumsrist – sjå fig. 2. nedanfor.
- Vegen på nedsida av kulverten bør hevast noko slik at eventuelt overflatevatn vert leia inn i bekken på nedsida av vegen og ikkje renn vidare nedover vegen.
- Vi vil understreke at kulverten bør bestå av eitt rør med d 1200 mm og ikkje fleire parallelle rør lagt ved sida av kvar andre sjølv om dei samla får same areal.
- Det bør vurderast om parkeringsplassen kan flyttast bort frå bekken. Dette vil over halvere lengda på kulverten.
