Retningslinjer for vedlikehald av Kossdalsvegen

På bakgrunn av ei synfaring vart det i november 2021 laga ei tilstandsvurdering av vegen, der ein del forhold vart peikt på. Dette dokumentet er meint å gje eit oppdatert oversyn, samt å gje nokre føringar for vedlikehaldsarbeidet framover, med utgangspunkt i at vegen er eit kulturminne, eit mykje brukt turområde og eit turmål og ein attraksjon i seg sjølv. Dokumentet tek for seg strekninga frå inste enden av Kossdalsvatnet til toppen av svingane, der vegen går gjennom steingarden. Grovt sett er det området som viser på biletet over.

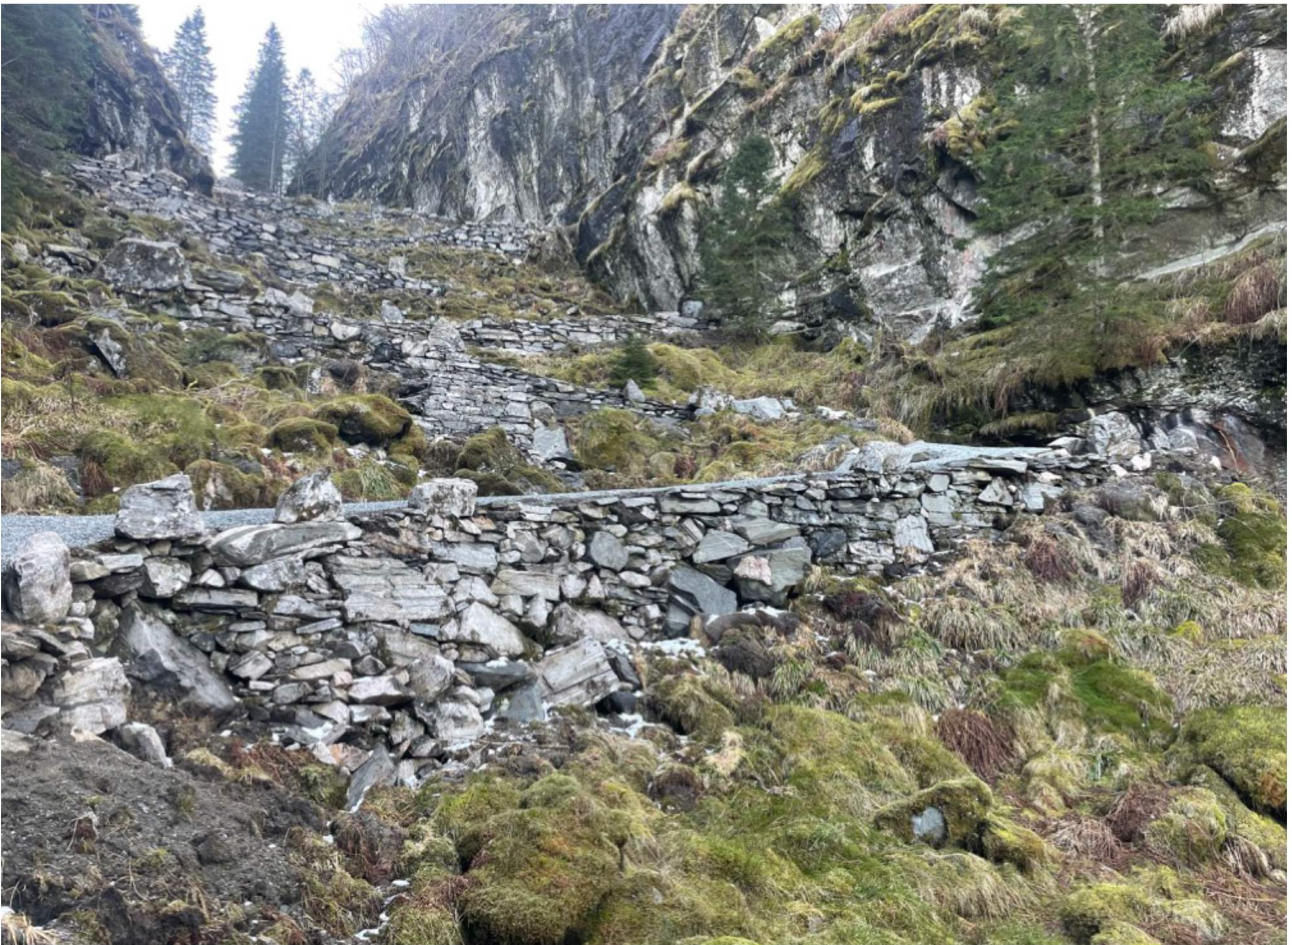
Eitt av forholda det vart peikt på i tilstandsrapporten, var at det meste av murverket i vegen, og i ura mellom svingane var dekt av mose, torv og busk-og trevegetasjon som gjorde det vanskeleg å vurdera tilstanden. Etter dette har det vorte utført eit stort dugnadsarbeid der det aller meste av murane har vorte reinska, slik at det no er råd å seia noko sikkert om kva tilstand murane er i. Det er gledeleg å kunna slå fast at det aller meste er i god forfatning, og reinskinga gjer at det gode murhandverket no er synleg, og pregar opplevinga av dette kulturminnet for dei som brukar vegen på ein heilt annan måte enn då mosen dekte.

Sjølv om det meste er i ein god og stabil tilstand, vart det no synleg 3 stader ein må vera merksam på, i tillegg til der vegen allereie var rast ut nedom 1. svingen, rekna nedanfrå. Desse får ein kort omtale her, for den utraste delen vert det vist til skildringa i tilstandsrapporten.
