Ostereidet kyrkje er ei arbeidskyrkje oppført i betong og er teikna av arkitekt Bengt Suleng i firmaet Einar Vaardal Lunde AS. Kyrkja vart vigsla 18. desember 1988 og har 350 sitjeplassar. Det vart også laga eit tilbygg ved inngang i nordvest i år 1998-2000 med kontor og møterom. Dette er også oppført i betong og har flatt tak.

Synfaring vart utført første gang den 23. juni av Ing. Taule AS. Denne synfaringa vart gjennomført med fokus på avskaling av betong over armeringsjern i store deler av fasaden, samt riss i betongoverflater på innvendige veggjar. Sonja Molvik var med og fann fram ein del teikningar og dokumentasjon frå byggjesaka. Ny synfaring vart gjennomført 13. august.

*Analysen er utført i samsvar med NS 3424 (2012) og veiledning til denne. Den er basert på visuell observasjon og avgrensa etter avtale med Audun Sylta. Omfanget er lista opp i notat vedlagt rapporten.*

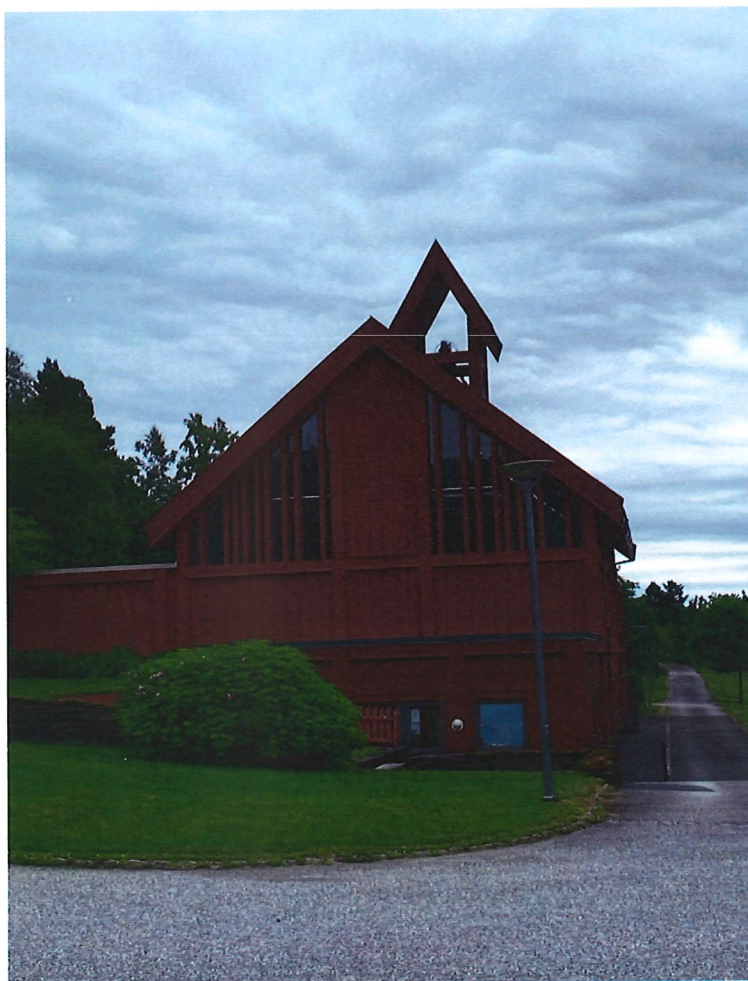
Kyrkja ligg like sørvest for barnehagen og idrettsarenaen på Ostereidet i skrånande terreng og med utsyn mot fjorden. Kyrkja har saltak med ope kyrkjetårn og det er låge fløyar på langsida mot nordaust og gavlen i i søraust. I underetasjen er det forsamlingsrom med kjøkken, garderobe, toalett, redskapsrom og bårerom.
