Masfjorden kommune

## **VassforsyningsROS**

Risiko- og sårbarheitsanalyse for  
vassforsyninga i Masfjorden kommune  
Forsyningstryggleik og vasskvalitet

Revidert den 01.02.2017

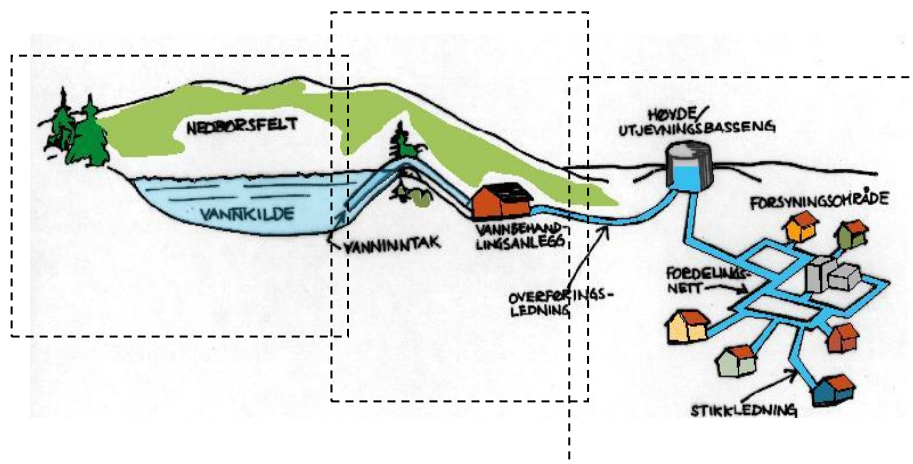
Figur 1 Inndeling av vassforsyningssystem i delobjekt

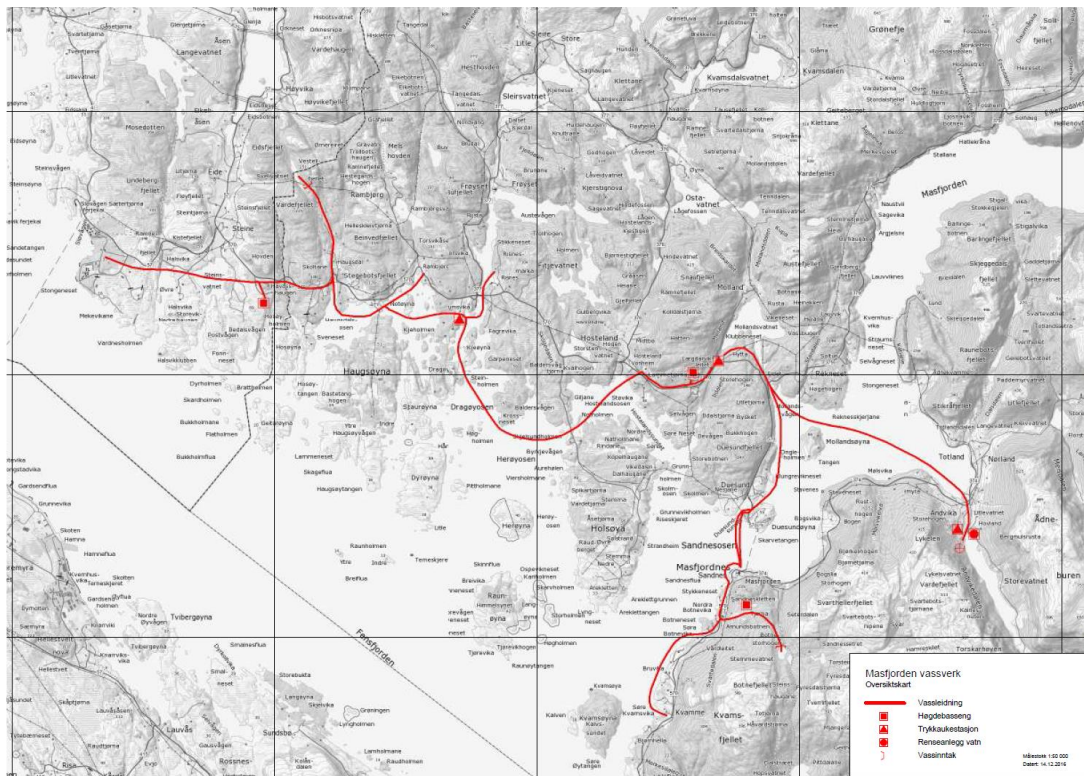
**Kartet viser Masfjorden hovudvassverk frå Storavatnet ved Andvik i aust til Gulen kommune i vest, og i sør til Duesund og Sandnes.**

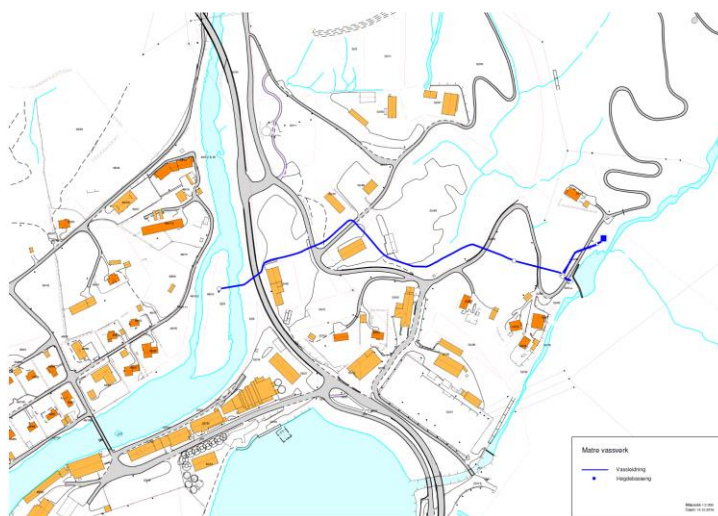
*Kart over Matre vassverk sin råvassleidning med inntak (to lausmassebrønner) og basseng. Distribusjonsnettet dekker heile Matre og er ikkje vist på kartet.*

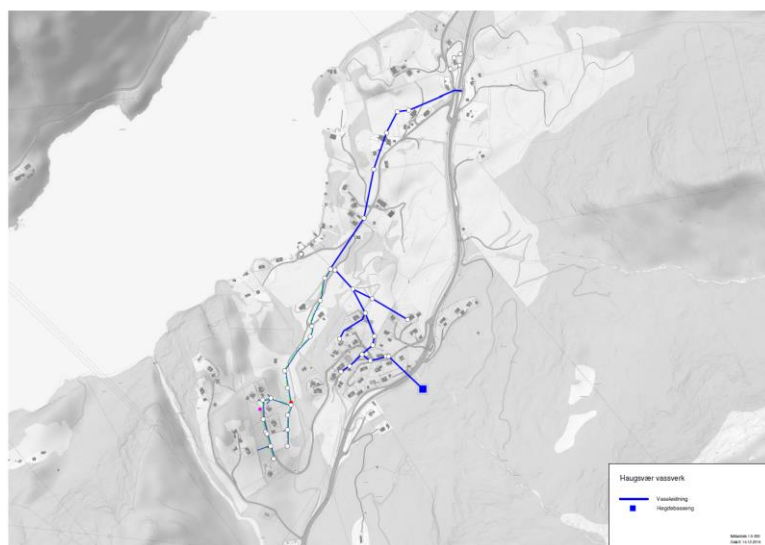
Kartet viser Haugsvær vassverk med høgdebasseng og distribusjonsnett.

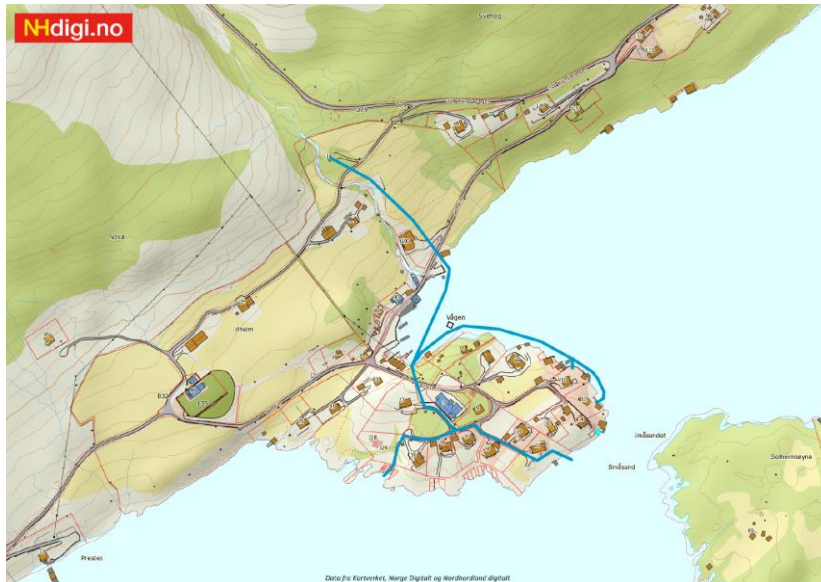
*Solheim vassverk sitt hovudforsyningsområde (leidning ned til kyrkja og gardstunet og inne i bustadfeltet er ikkje vist). Behandlingsanlegget ligg heilt i nord.*

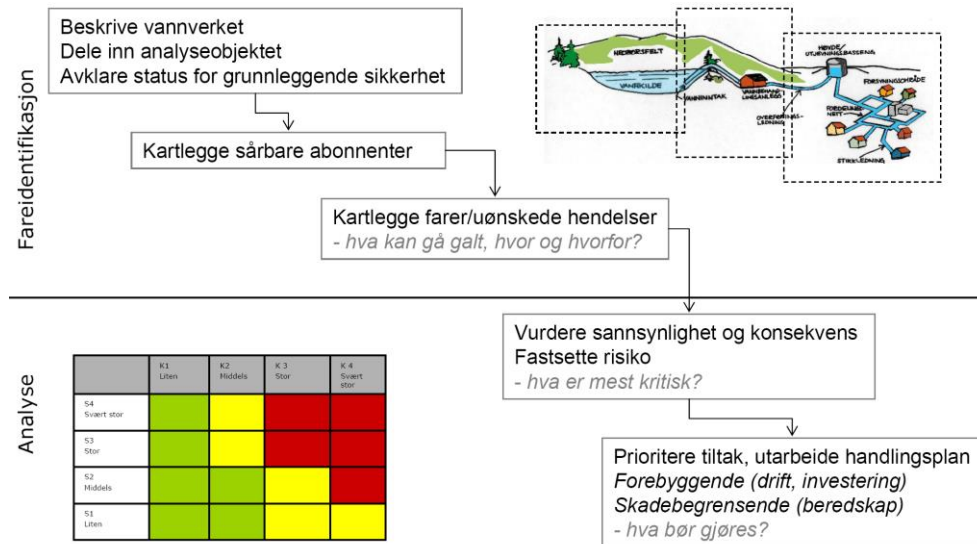
Analysen er utført overordnet og med utgangspunkt i beskriving i Mattilsynet sin veileidar om *Økt sikkerheit og beredskap i vassforsyninga*. Skissen i figuren illustrerer flyten i ROS-arbeidet.

Skisse som viser framgangsmåte i vassforsyningsROS
