**SØKNAD OM DISPENSASJON FRA KRAV OM TERRENGSTØTTEMUR I
NATURSTEIN JF.REGULERINGPLANBESTEMMELSE 2.4.3 VED GNR. 77, BNR.
79 I RADØY KOMMUNE.**

RAPPORT:
Radøy - Vurdering av stabilitet/skredfare i samband med oppsetting av støttemur ved gbnr.: 77/79 - Hylla Austmarka

| OPPDRAK | Gbnr 77/79 Hylla Austmarka | DOKUMENTKODE | 10210279-RIGberg-NOT-001 |
| EMNE | Uavhengig kontroll - Vurdering av støttemur | TILGJENGELIGHET | Åpen |

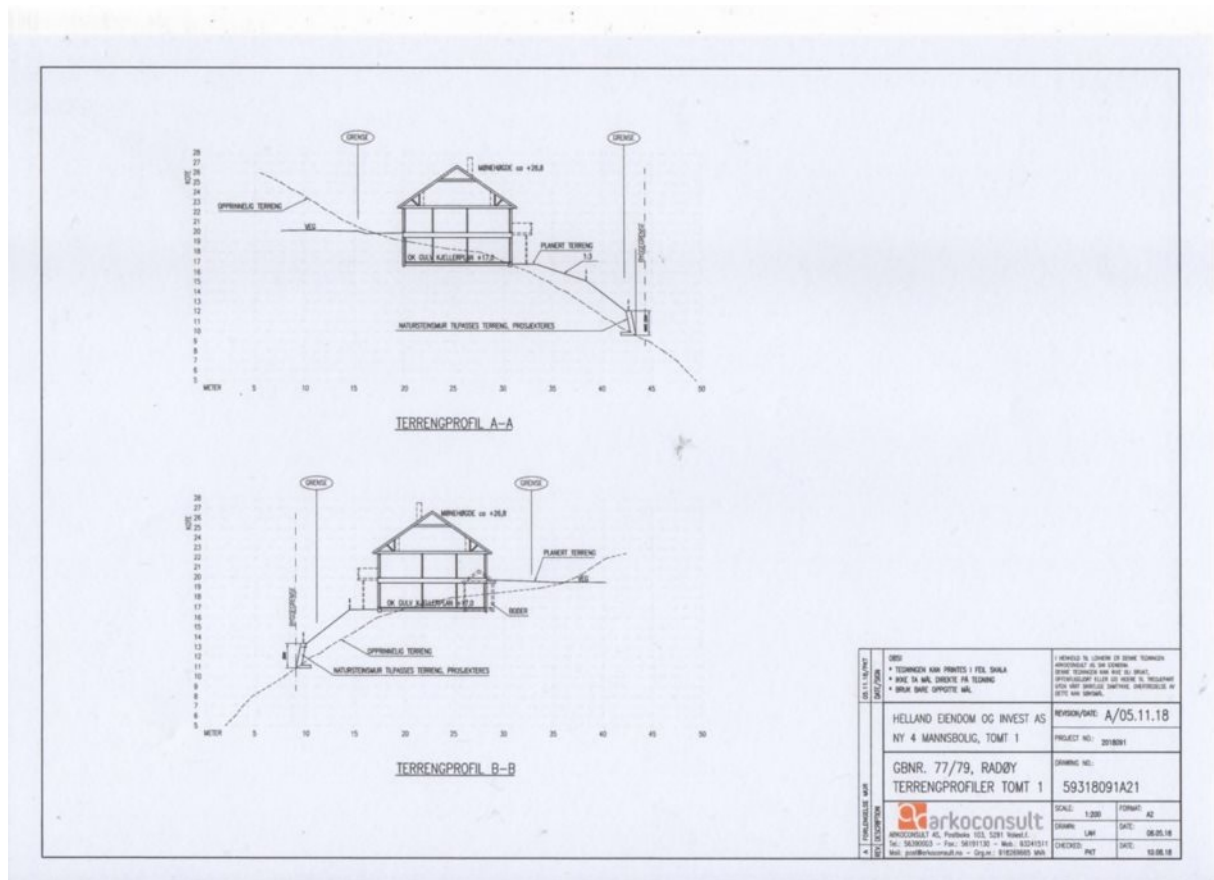
Fig.3: Profil gjennom tomt 1. I Profilet er det tegnet inn betong støttemur. Likevel beskrevet som natursteinmur.

Vil vil mene at forstøtningsmuren ved de to tomtene må føres opp i en sammenhengende armert og fundamentert betongkonstruksjon. Som vist på profiltegningene. Muren må ha et fall mot vest. Samtidig må muren dreneres i bakkant for bortledning av overfaltevann.

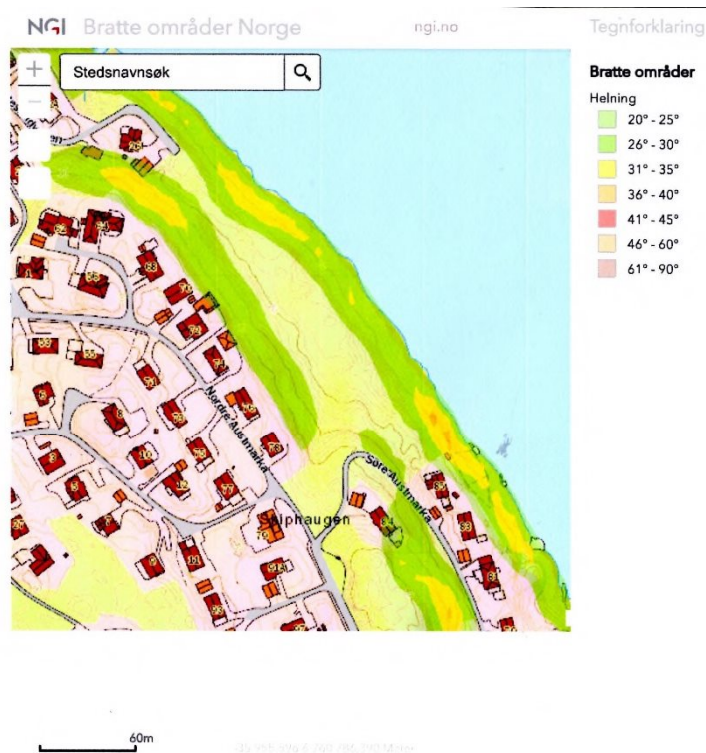
Fig.5: Helningskart ved Hylla. Det er et bratt fall mellom Hylla og Radsundet.
