NOTAT

OPPDRAG	Dale Sentrum Kollektivterminal	DOKUMENTKODE	RIVA-NOT-01_Dale_Kol
EMNE	Overvannsvurdering	TILGJENGELIGHET	Lukket
OPPDRAGSGIVER	Vaksdal Kommune	OPPDRAGSLEDER	Daniel Bernal
KONTAKTPERSON	Daniel Bernal	SAKSBEHANDLER	Daniel Bernal
KOPI		ANSVARLIG ENHET	10233033 VA Vest

Vaksdal kommune ønsker å forbedre overvannssituasjonen ved Dalseidvegen for framtidig kollektivterminal for å redusere fremtidig fare for oversvømmelser.

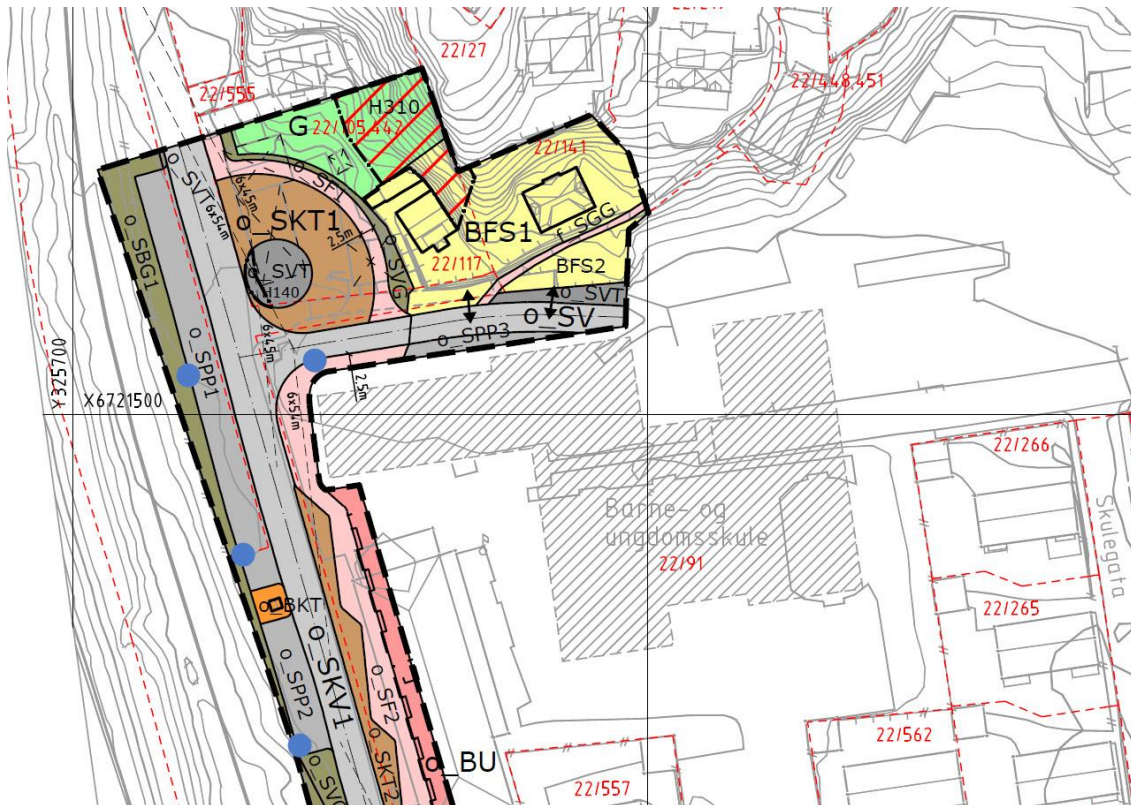
Ved Dalseidvegen 11 er det foreslått en ny snuplass. Dette vil ikke føre til en økning av tette flater for området. Her anbefales det å plassere ett sandfang for å sikre opptak av overvannsmengder inn på overvannsnett.

På vestsiden av Dalseidvegen er det foreslått nye parkeringsplasser. Dette vil føre til en økning av tette flater for området nær Bane NOR sitt område. Det foreslås å øke kantsteinen nær skråningen ved parkeringsplassene, og samtidig sette mellom to og tre sandfang avhengig av endelige fallforhold for veien.

Figur 1-2: Foreslått plassering av sandfang, blå sirkler. Nordlig del av plankart.

Foreslått plassering vises på neste side.

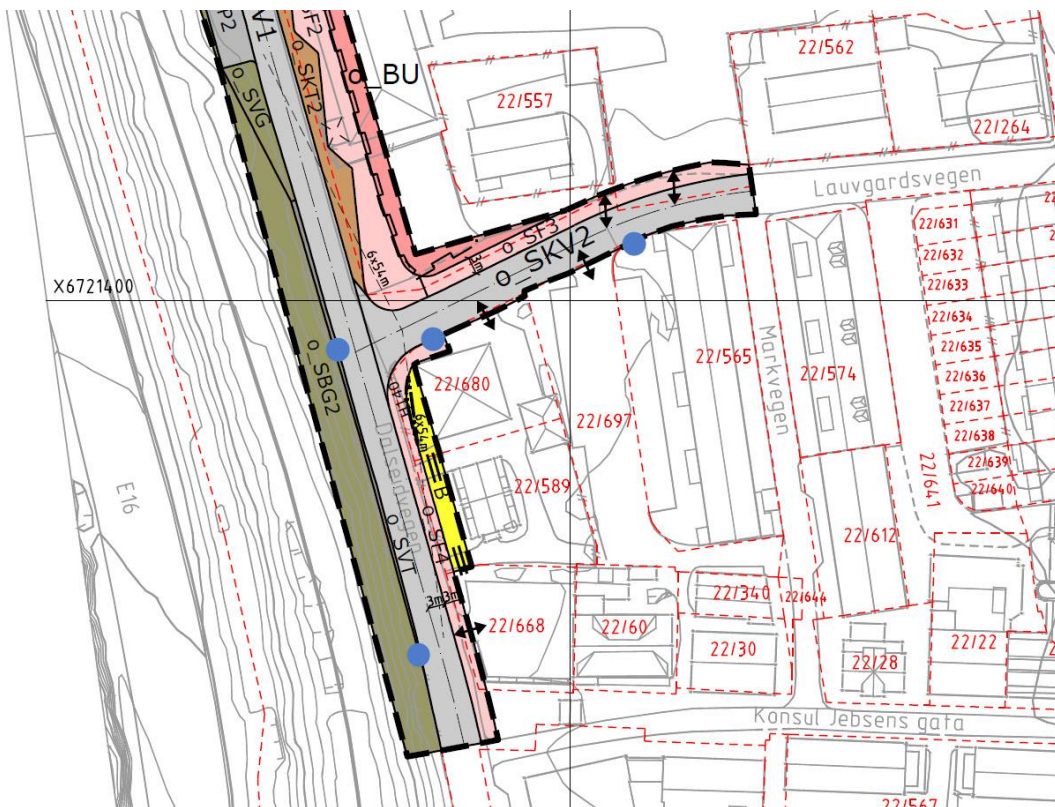
På østsiden av Dalseidvegen er det avsatt bussholdeplasser. Dette vil ikke føre til en økning av tette flater for området i forhold til eksisterende situasjon. Overvann fra disse områdene vil føres ned mot krysset Dalseidvegen/Lauvgardsvegen. Det foreslås å sette ned to sandfang på vestsiden av Dalseidvegen. En ved krysset, og en lenger nede på motsatt side av Petersens Handleri.

Figur 1-3: Foreslått plassering av sandfang, blå sirkler. Sørlig del av plankart.
