SITUASJONSPLAN 13.08.2022
 FREKKHAUG MÅLVEIT VAPLAN UKJENT
 NNTOTT T1 HØYDER 13.03.2022

Lagerseksjoner AS		Lagerseksjoner AS	
LAGERSEKSJONER MÅLVEIT		LAGERSEKSJONER MÅLVEIT	
SITUASJONSPLAN		SITUASJONSPLAN	
PLANTEGNING		PLANTEGNING	
LUVÅ PROSJEKT		Sjuktollen 73 1069 3 13 03 90	
		2022-035 H01	
		2	
		A

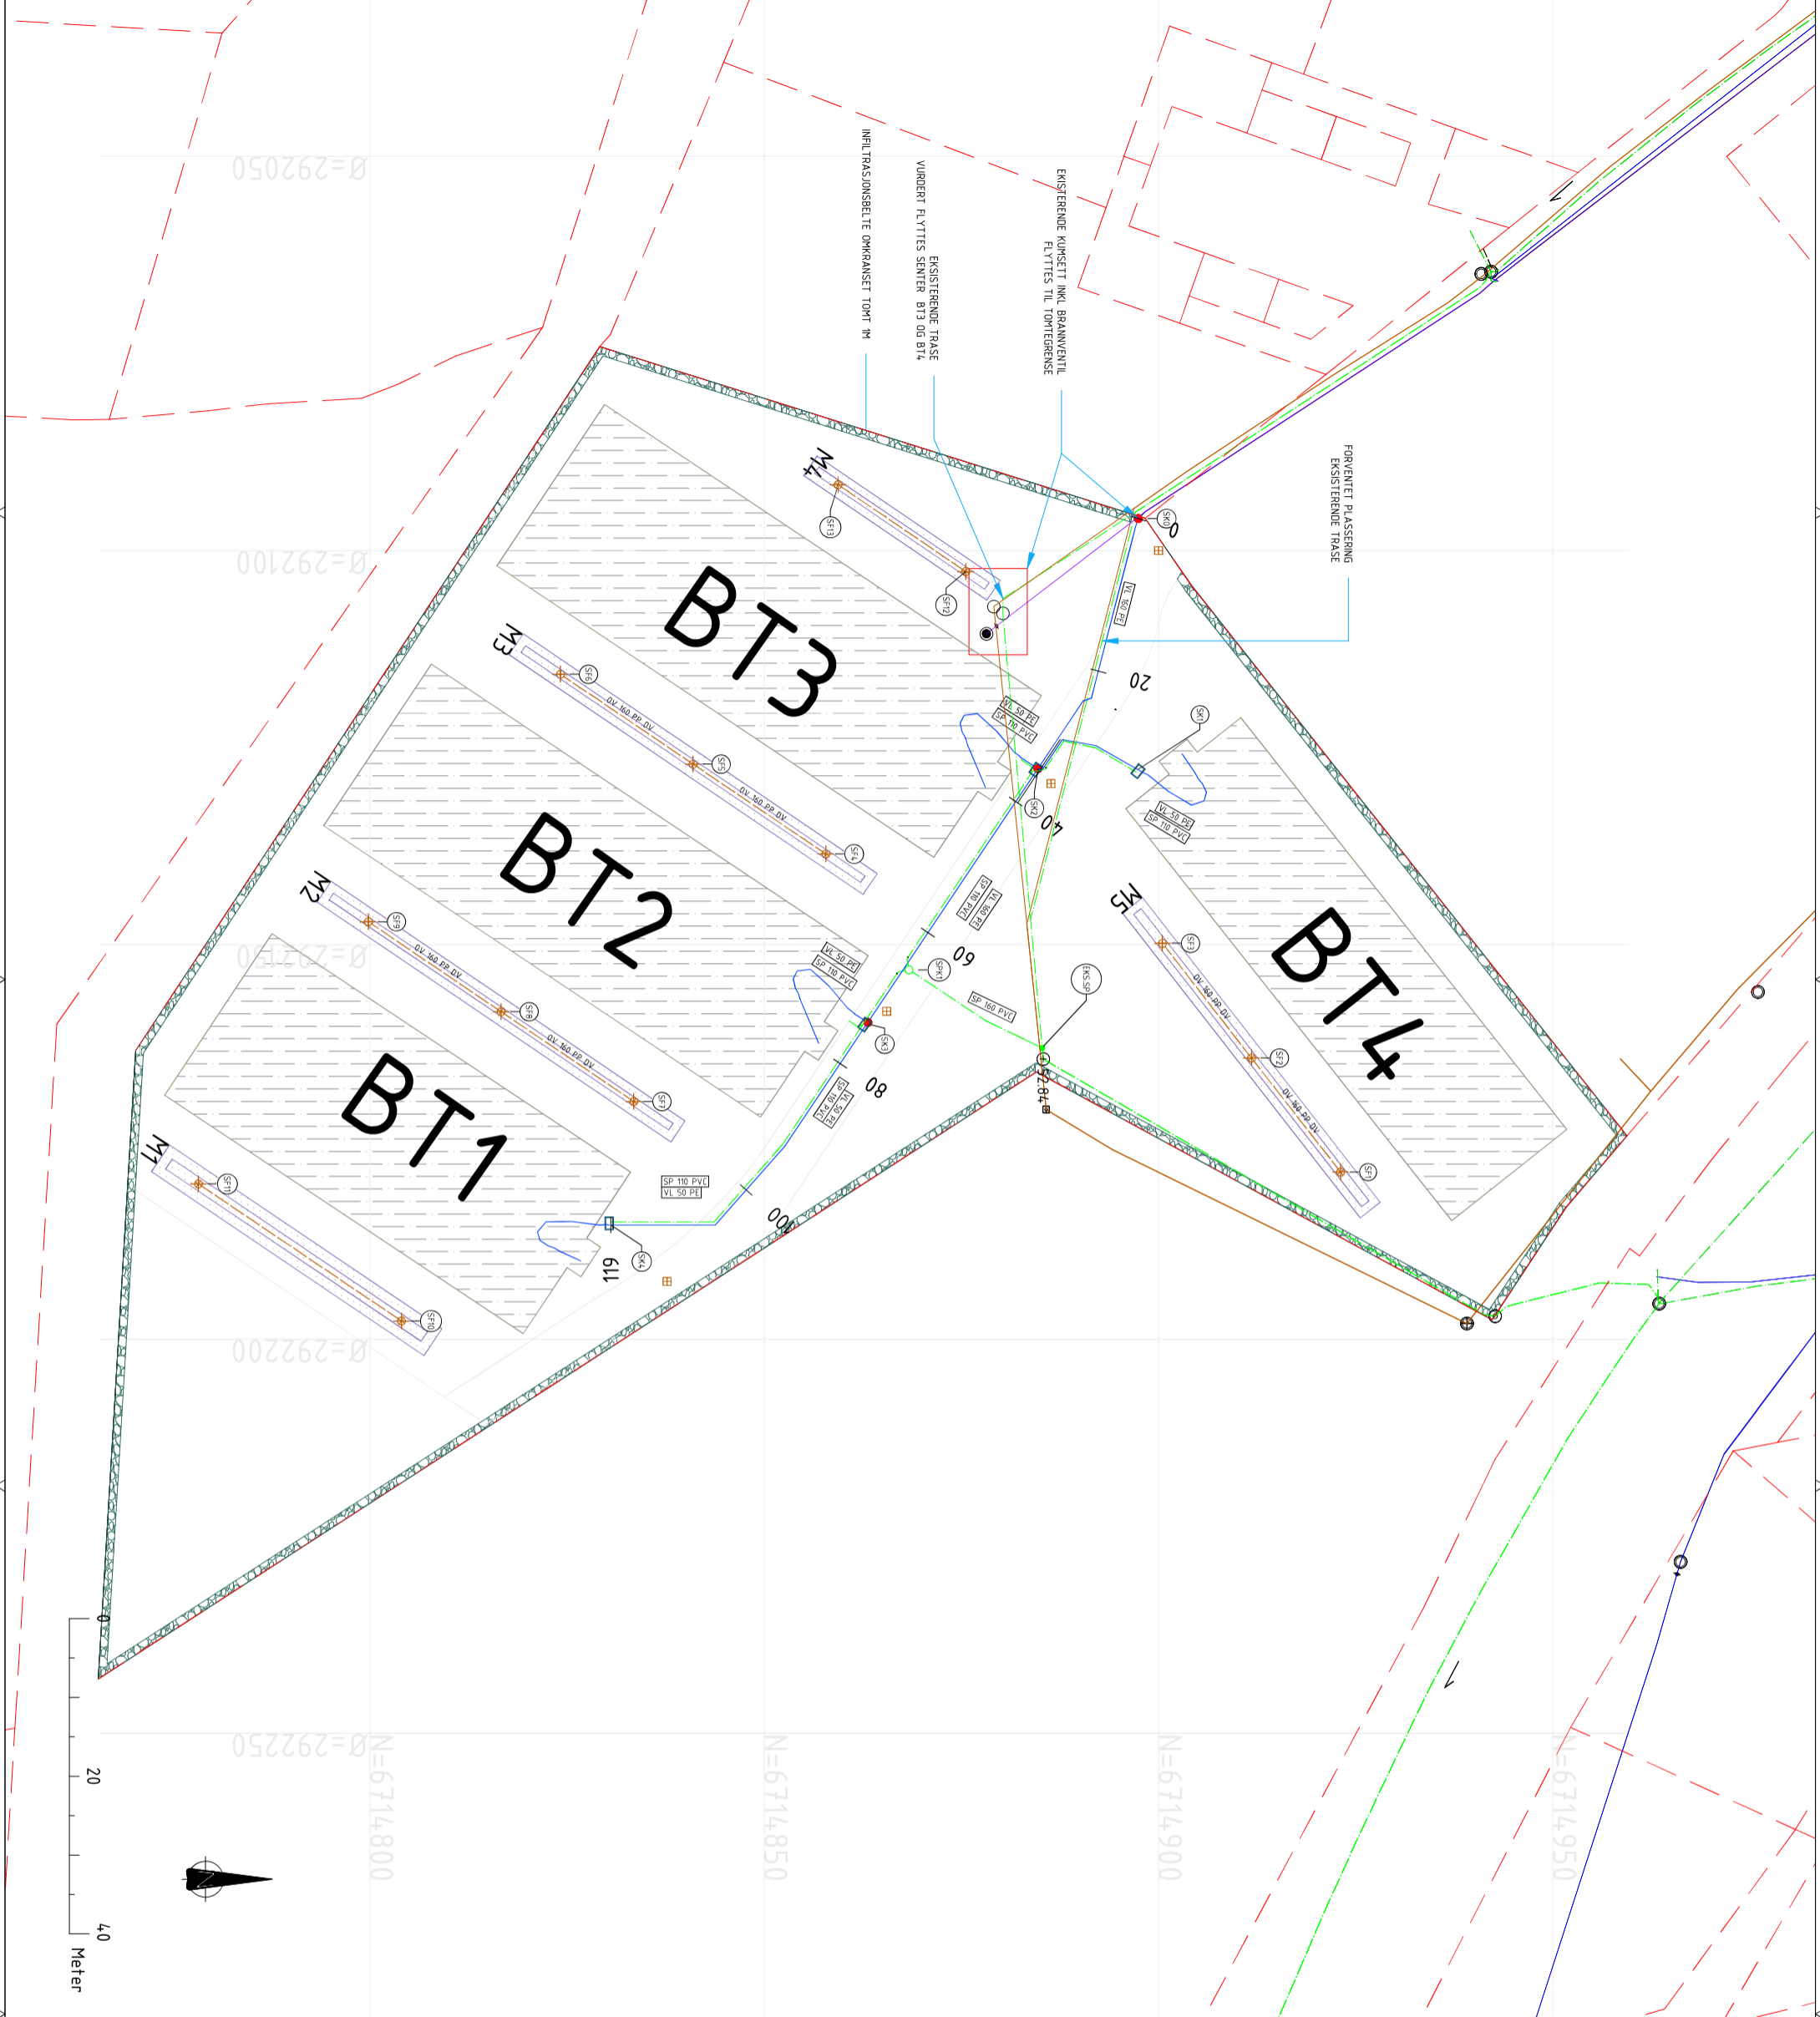
PROSJEKTERT	EKISTERENDE
VANNLEDNING	—
SPILLVANNLEDNING	—
OVERVANNLEDNING	—
KUM	○
BRANNVENTIL	●
SANDFANG m/ 4stk sprederer	⊗
SLUKRIST m/sandfangsbunn	⊞
TEIGRENSE	—
STEINMAGASIN	▭
INFILTRASJONSBELTE	▨

INNHALING AV KUMMER PÅ UTFØRRES FOR ANEGGELSE AV VA-LEDNINGER.
 OVERDEKNING FRA TOPPDEKKE TIL TU-VL ER MIN 12M
 VED ENDELIG FASTSETTELSE AV KOTE PÅ TOPPDEKKE ANBEFALES DET EN REVURDERING AV KOTER PÅ LEDNINGER FOR Å SIKRE FROSTSIKRING OG NØDVENDIG DYBDE.
