**Fra:** Ingve Karlsen [ingve@akvasafe.no]  
**Sendt:** 23. februar 2015 09:45  
**Til:** Sørensen, Johan Nikolai  
**Kopi:** arne@efb.no  
**Emne:** Langøy

Vi ønsker ikke et nytt havari på Langøy så derfor har vi skissert en løsning hvor anlegget er dreid i en retning på 38 grader. Da kommer strømmen mer rett inn på anlegget og kreftene i rammen går betydelig ned. Det vil ikke være stor forskjell på hvor lang en kommer inn i kvit sektor.

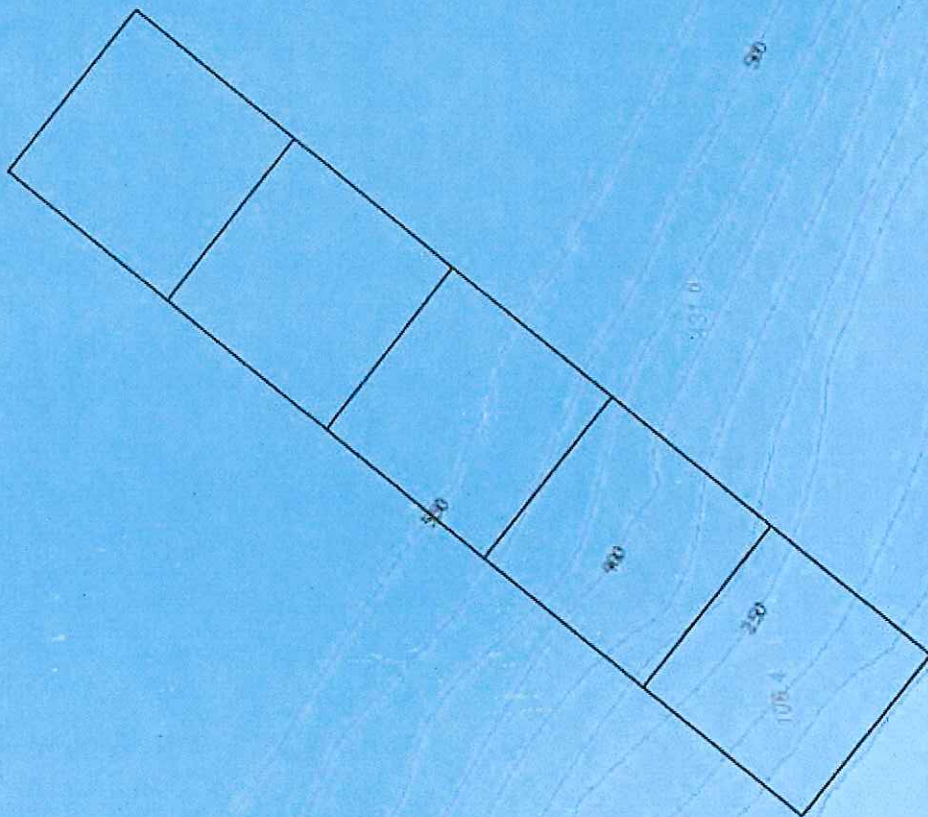
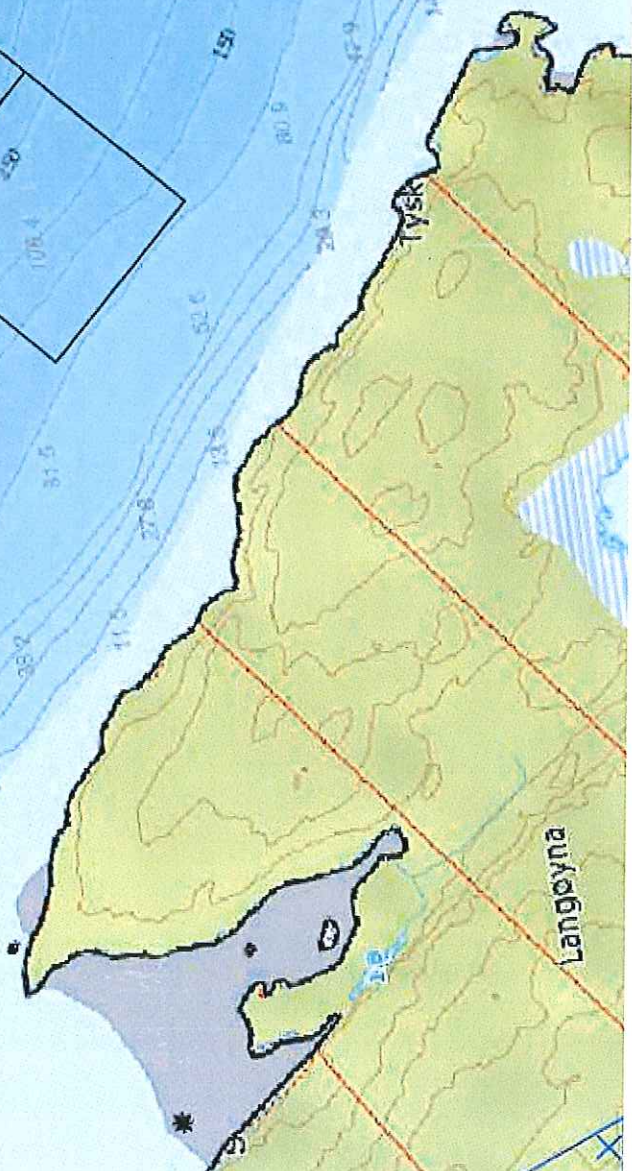
38° from N

Under er hjørneposisjonene på 1x5 bur:

NW: 60°46,884 N; 5°09.787 E  
NE: 60°46.847 N; 5°09.883 E  
SE: 60°46.614 N; 5°09.506 E  
SW: 60°46.651 N; 5°09.410 E,
