**SØKNAD OM DISPENSASJON FRA KRAV OM TERRENGSTØTTEMUR I  
NATURSTEIN JF.REGULERINGPLANBESTEMMELSE 2.4.3 VED GNR. 77, BNR.  
79 I RADØY KOMMUNE.**

**RAPPORT:**  
**Radøy - Vurdering av stabilitet/skredfare i samband med oppsetting av støttemur ved gbnr.: 77/79 - Hylla Austmarka**

OPPDRAAG	<b>Gbnr 77/79 Hylla Austmarka</b>	DOKUMENTKODE	10210279-RIGberg-NOT-001
EMNE	Uavhengig kontroll - Vurdering av støttemur	TILGJENGELIGHET	Åpen
OPPDRAAGSGIVER	<b>Helland Utleie AS</b>	OPPDRAAGSLEDER	Bård Steinsland
KONTAKTPERSON	Gaute Helland	SAKSBEHANDLER	Christoffer Taule
KOPI		ANSVARLIG ENHET	10233013 Bergteknikk Vest

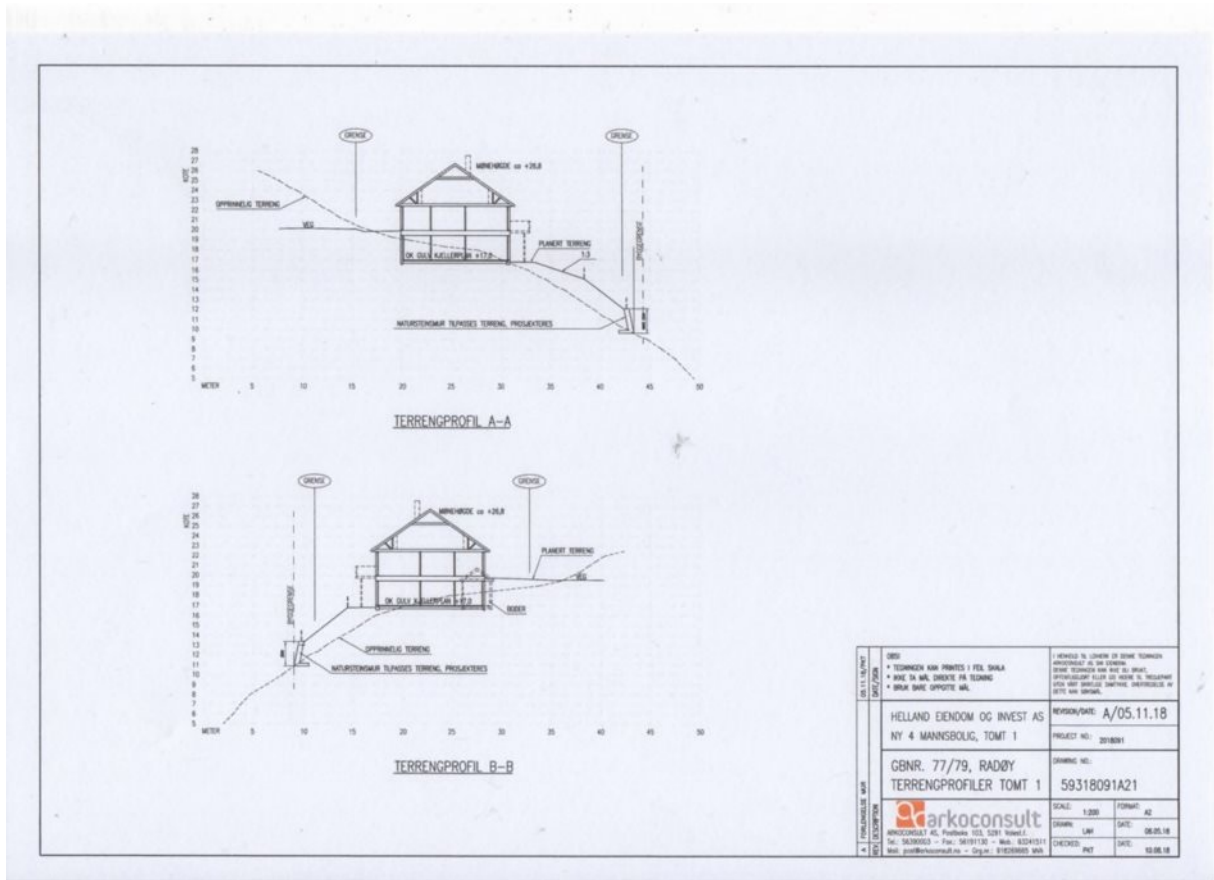
Fig.3: Profil gjennom tomt 1. I Profilet er det tegnet inn betong støttemur. Likevel beskrevet som natursteinmur.

Vil vil mene at forstøtningsmuren ved de to tomtene må føres opp i en sammenhengende armert og fundamentert betongkonstruksjon. Som vist på profiltegningene. Muren må ha et fall mot vest. Samtidig må muren dreneres i bakkant for bortledning av overfaltevann.

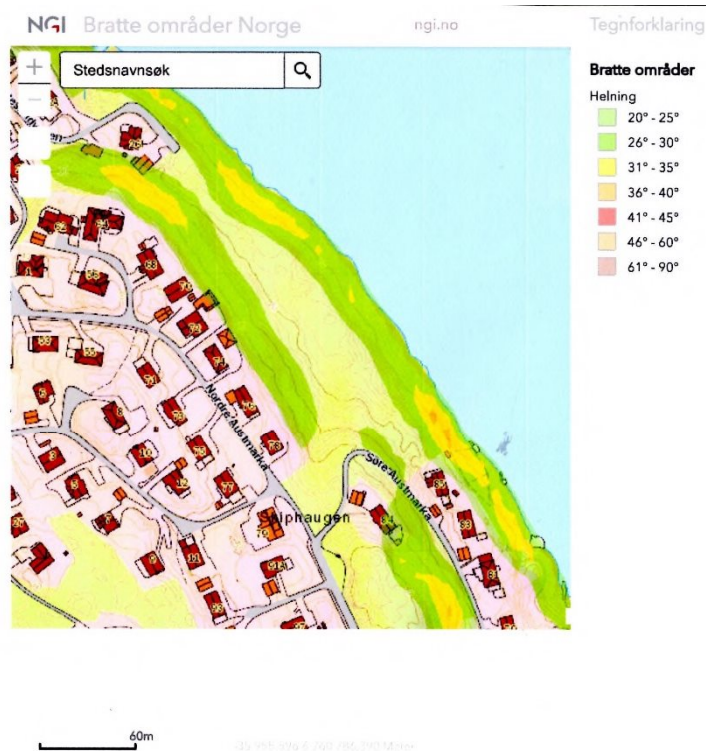
Fig.5: Helningskart ved Hylla. Det er et bratt fall mellom Hylla og Radsundet.

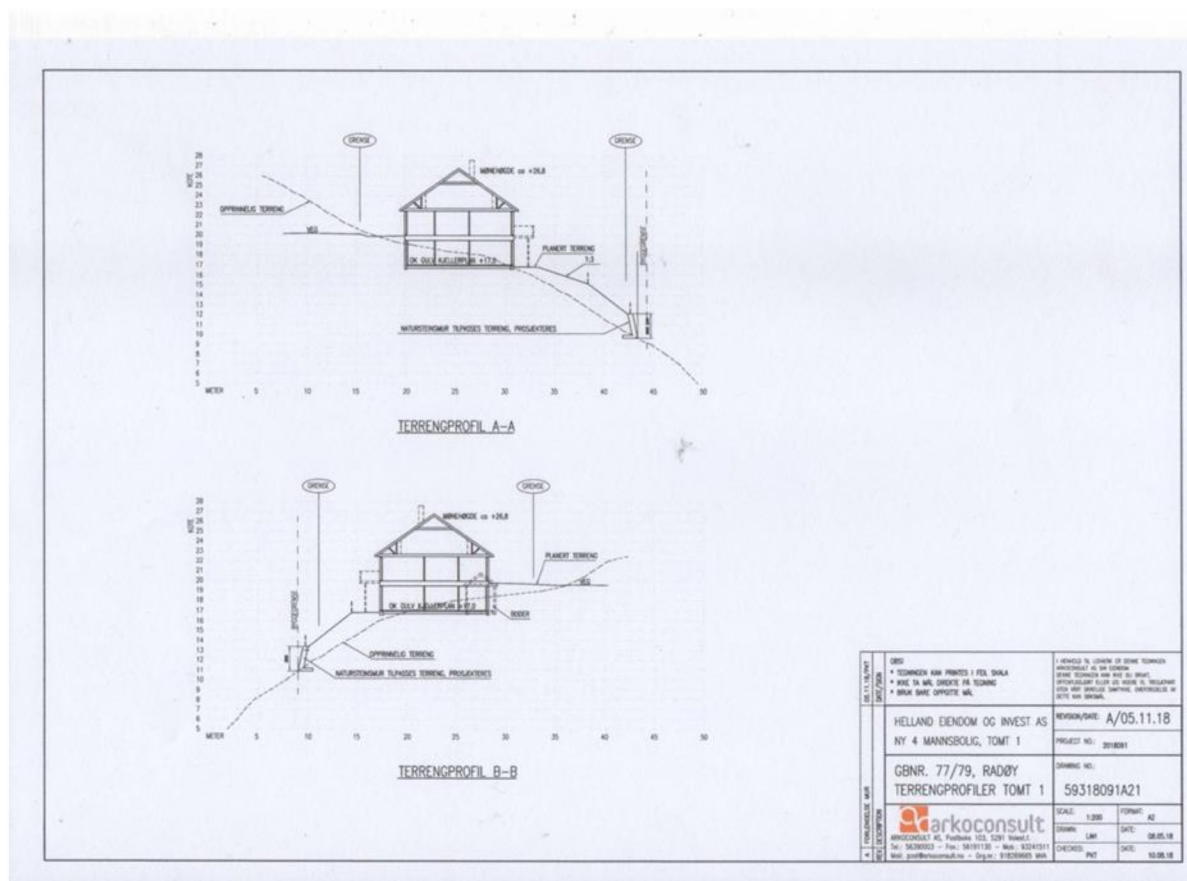
Figur 2-1: Profil gjennom tomten.

RUSSENEs rådgiver geologi har i notat RRG 2019 – 17, datert 05.02.2019, anbefalt at den aktuelle støttemuren bygges som en armert betongmur med labank, noe som ikke er forenelig med reguleringsbestemmelsene. Det argumenteres for at det ikke lar seg gjøre å etablere en stabil natursteinsmur på grunn av skrående terreng og opptredende jordtrykk. Figur 2-1 viser murens plassering på tomten.

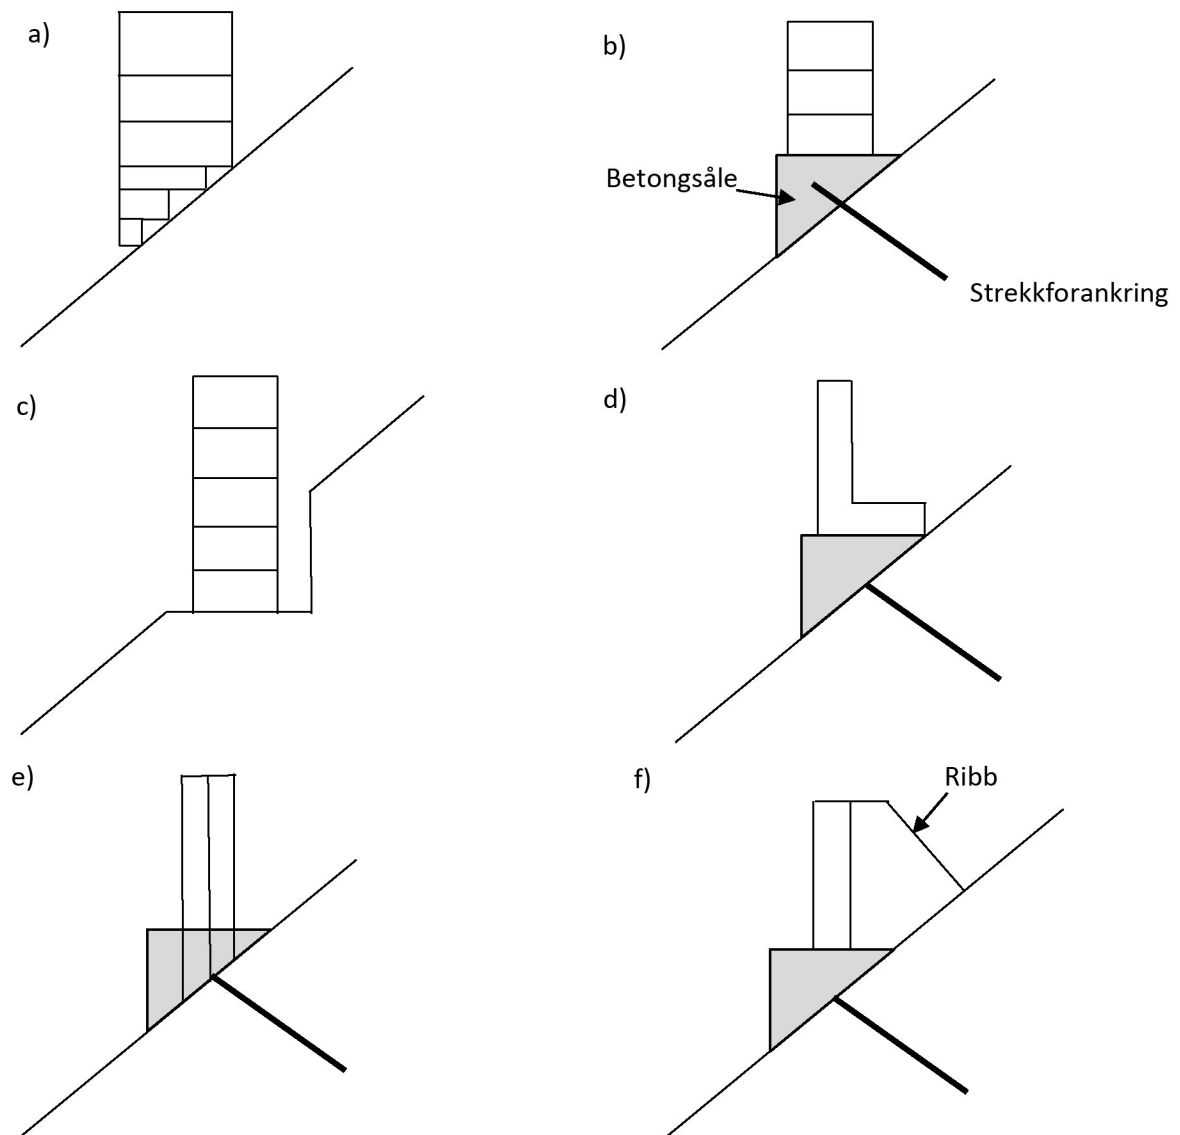
Figur 3-1: a) tørrsteinsmur; b) tørrsteinsmur på betongsåle; c) tørrsteinsmur på pigget flate; d) armert betongmur med labank; e) armert betongvegg forankret i berg med bolter; f) betongmur med ribber

Alternativet til en tørrsteinsmur er å etablere en betongmur som anbefalt av RUSSENEs rådgiver geologi. En slik mur trenger ikke den samme tilkomsten, da forskaling kan løftes og betongen kan pumpes til det aktuelle stedet. Man er likevel avhengig av at løsmasser fjernes og berg blottlegges i området hvor muren skal etableres. Det finnes ulike typer løsninger for en armert betongmur. Det kan f.eks. etableres en betongmur med labank (Figur 3-1d), betongmur forankret i berg med bolter (Figur 3-1e) eller en betongmur med ribber (Figur 3-1f). I dette tilfellet er det aktuelt å forankre betongmuren med bolter i berg for alle de tre skisserte løsningene.
